Lorsque la restauration implique des interventions qui vont à l'encontre du fonctionnement initial de l'objet

Le cas des piles sèches Leclanché de l'Armée suisse conservées à la
Fondation HAM

Master of Arts HES-SO en Conservation-restauration

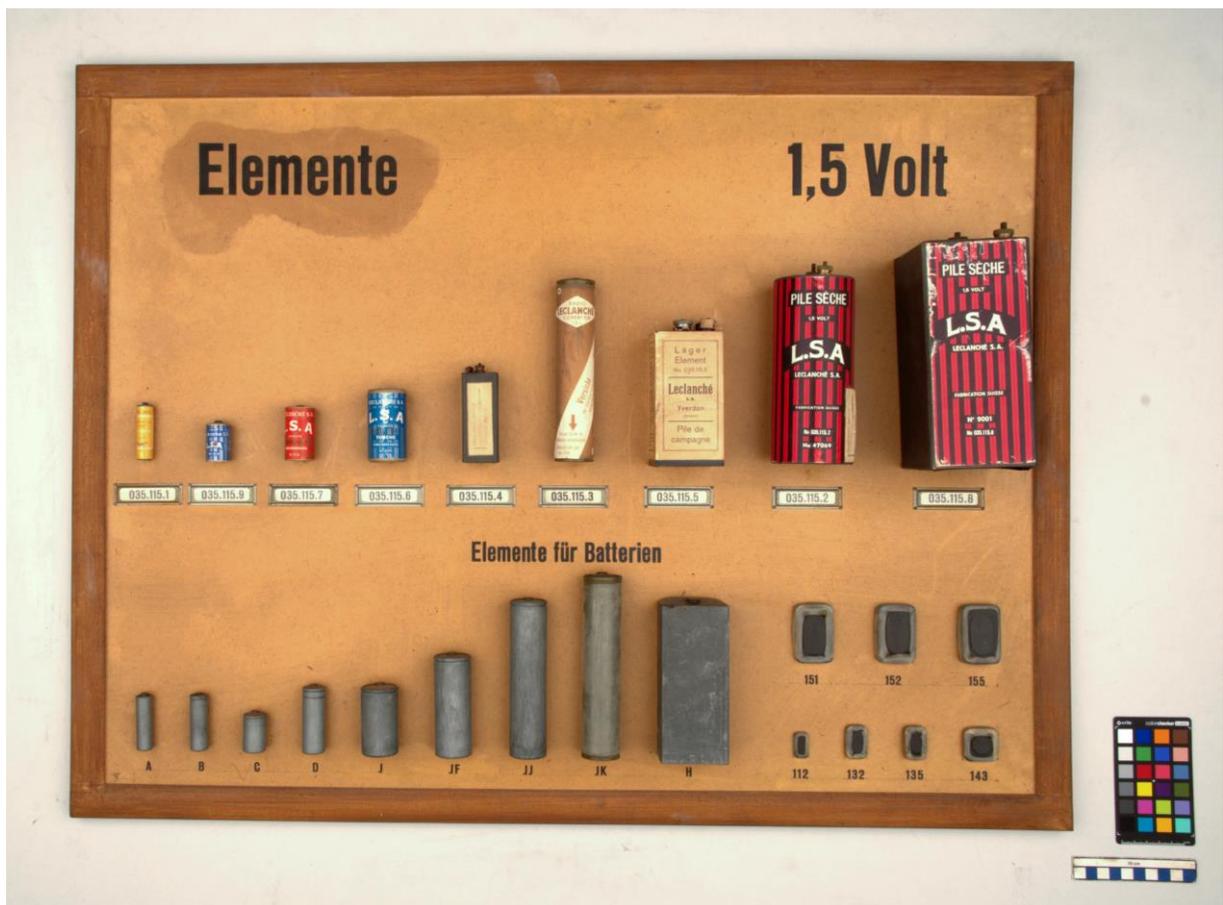
Figure 3 Planche 3 - A ©HE-Arc, 2023

La planche est complète, en bon état en apparence mais à l'arrière, la majorité des attaches métalliques sont corrodées et il semblerait qu'il y ait des traces de coulures d'électrolyte.

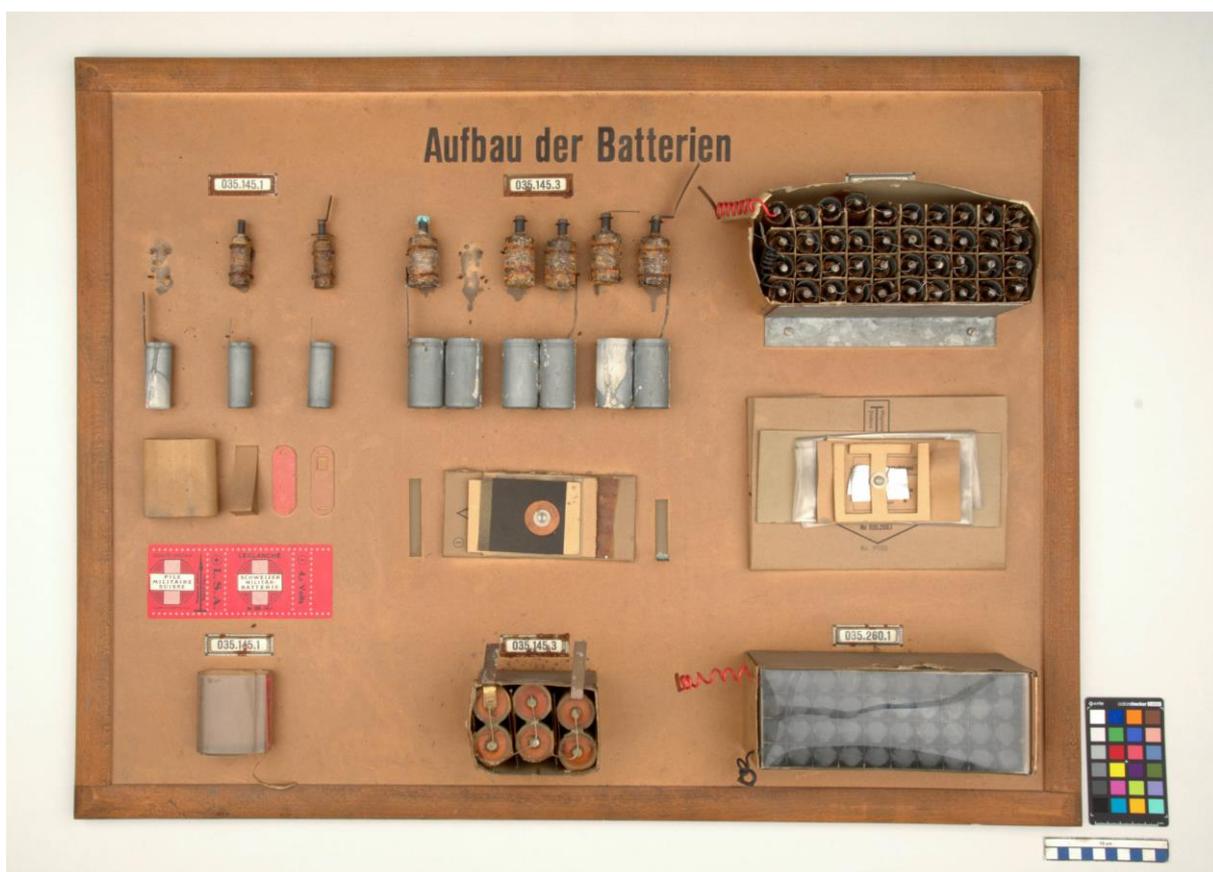
Figure 4 Planche 4-B ©HE-Arc, 2023

La planche est incomplète, il manque 2 éléments de cathode et 6 ne tiennent plus à cause d'une corrosion trop avancée des attaches métalliques, comme pour la planche 2 - C (figure 4, p.19).

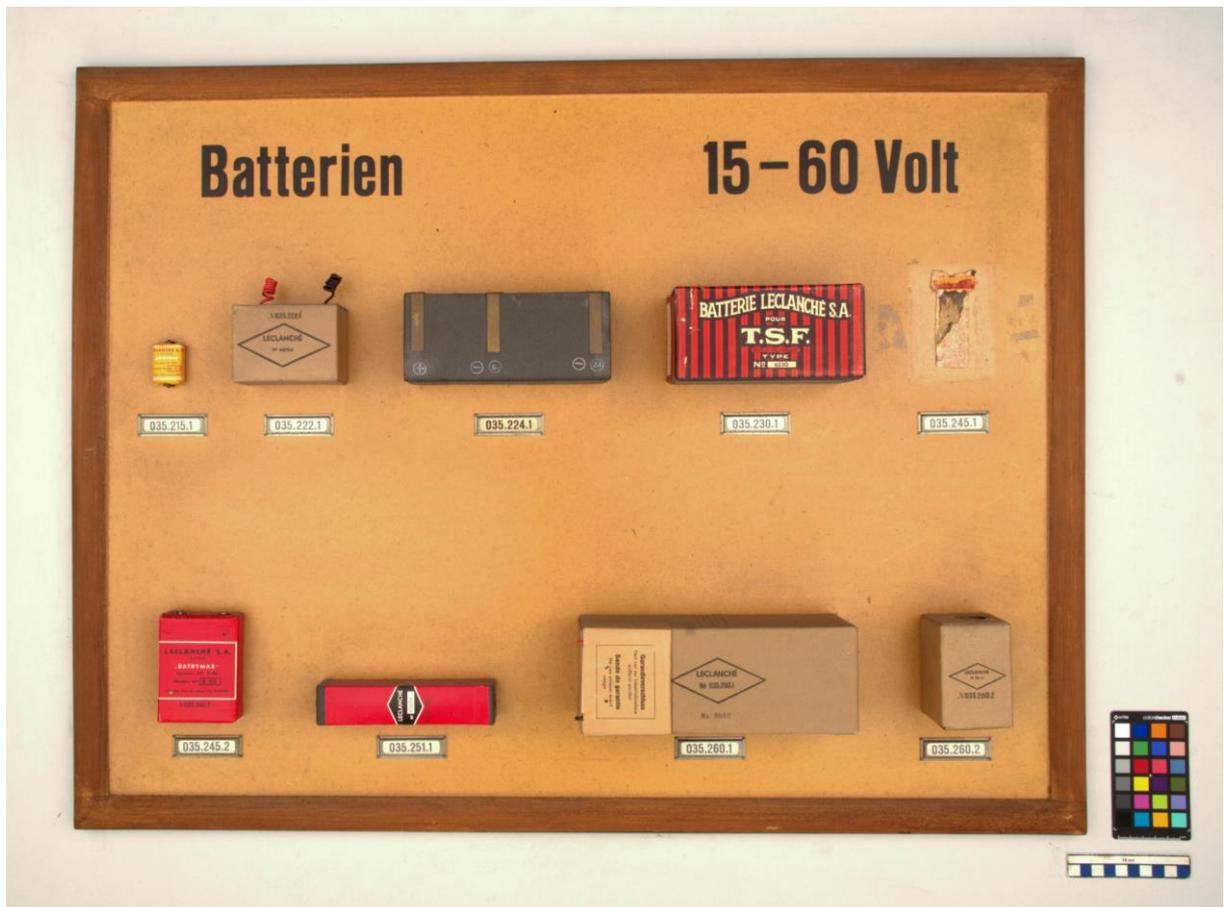
Figure 8 Planche 7 – D ©HE-Arc, 2023

Comporte les batteries 035.215.1, 035.222.1, 035.224.1, 035.230.1, 035.245.1 (manquant), 035.245.2, 035.251.1, 035.260.1 et 035.260.2 (figure 8, p.22). Hormis la batterie manquante, cette planche semble en bon état, bien qu'il y ait ce qui semble être des coulures d'électrolyte ou autre produit ayant contribué à la formation de produits de corrosion métallique à l'arrière de la planche.

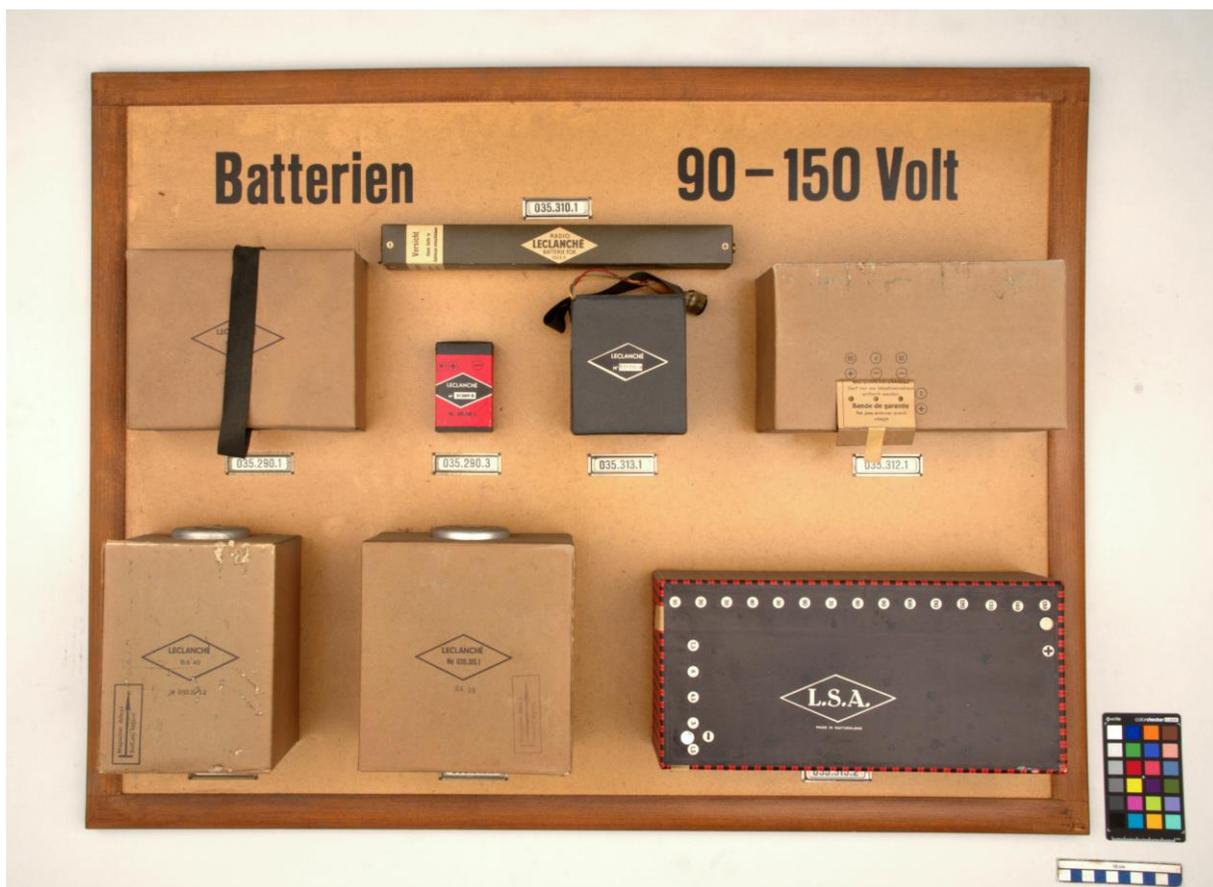
Figure 9 Planche 8 – H ©HE-Arc, 2023

Certaines dégradations à l'arrière des planches pourraient provenir du contact avec la face avant d'une autre planche. Elles ont vraisemblablement été stockées ensemble, les unes contre les autres. C'est dans cet état qu'elles sont arrivées à la Fondation HAM.

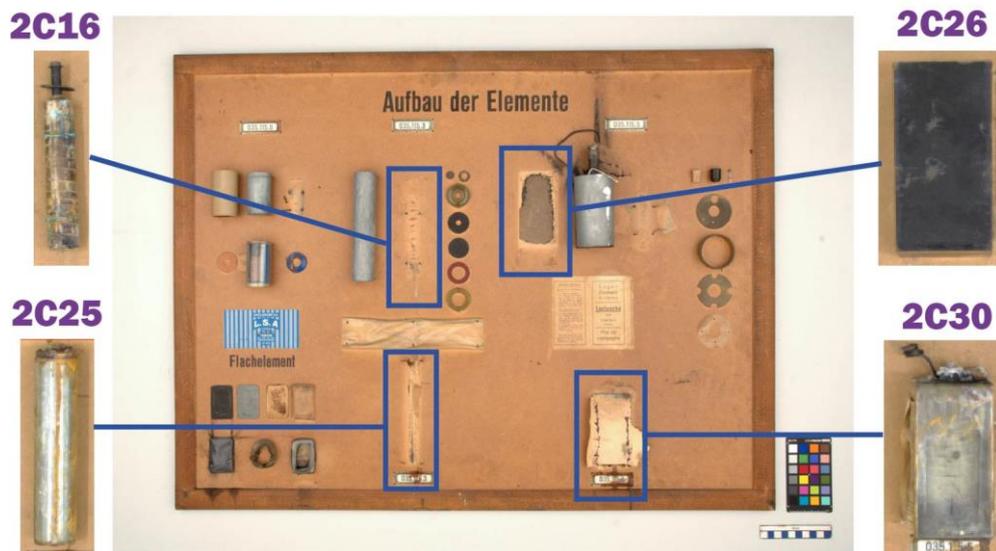
Éléments qui ne tiennent plus : emplacements d'origine

Figure 25 L'emplacement d'origine des quatre éléments qui ne sont plus accrochés à la planche ©HE-Arc, 2023

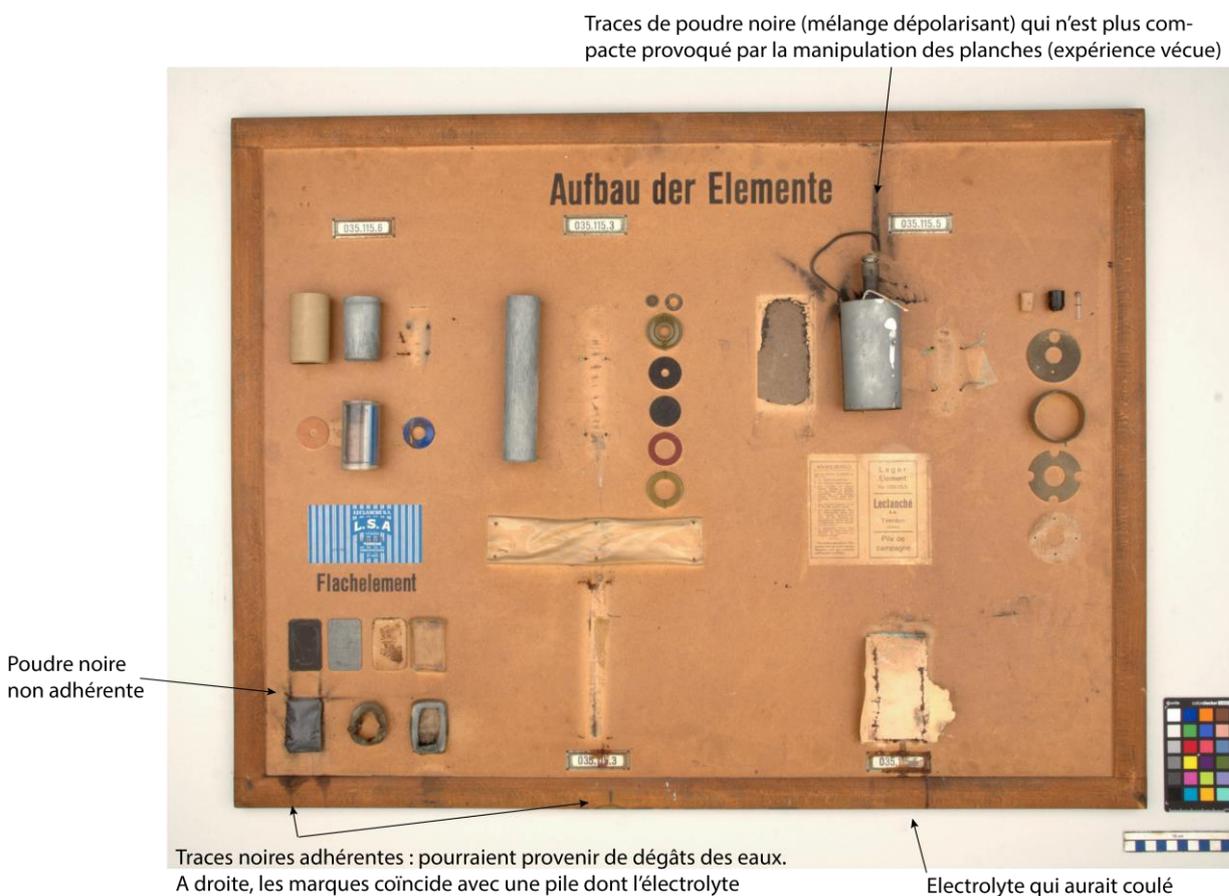
Des traces de coulures ont été observées sur l'avant de la planche 2-C et à l'arrière de la planche 3-A. Les potentiels anciens dégâts des eaux ne permettent pas d'expliquer totalement l'apparition de ces coulures et des traces noires de la planche 2-C (figure 27, p.48), elles semblent trop coïncider avec de l'électrolyte et le mélange dépolarisant qui aurait fuité (contenant percé et matière qui n'adhère plus sous une forme compacte), hypothèse renforcée par la présence de chlorures au niveau d'attaches métalliques corrodées (annexes F.2, p.224).

Figure 27 Traces de coulures et de fuites sur l'avant de la planche 2-C ©HE-Arc, 2023

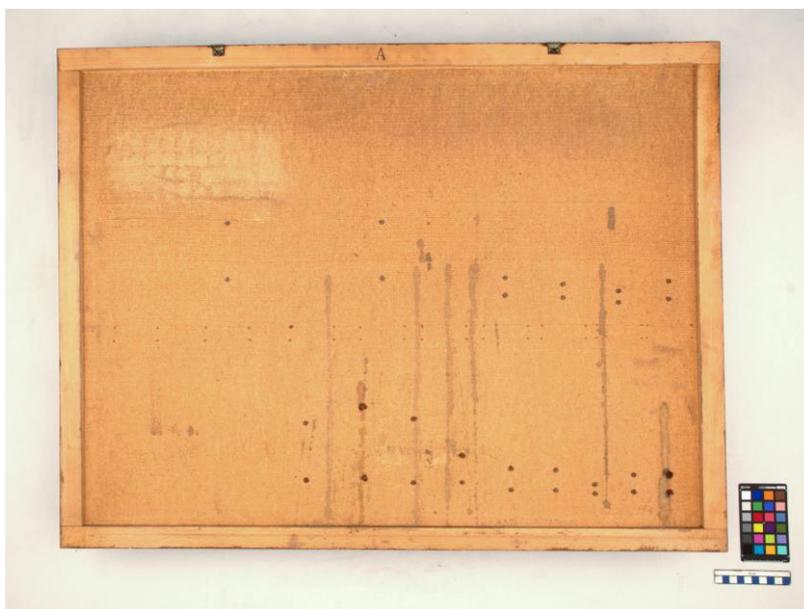
Il y aurait peut-être pu y avoir de l'eau qui aurait coulé à l'arrière de la planche 3-A (figure 28, p.49) car les traces ne coïncident pas avec de l'électrolyte qui aurait fui et il y aurait aussi des traces à l'avant de la planche. Un fort taux d'humidité relative due aux dégâts des eaux aurait très bien pu accélérer la dégradation des métaux et autres matériaux sensibles.

Figure 28 Traces de coulures à l'arrière de la planche 3-A ©HE-Arc, 2023

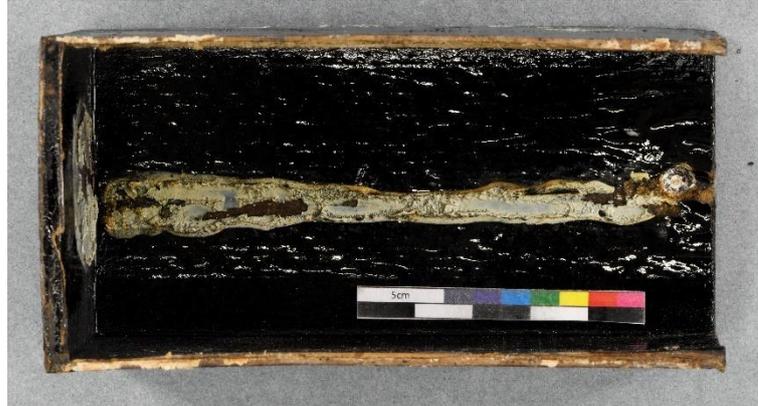
Il y a une substance verte qui permettait probablement de maintenir physiquement l'anode au carton (figures 31-32, p.51). C'est une information historique qui devrait être conservée et ne semble pas avoir provoqué d'autres types de corrosion sur l'anode en zinc.

Figure 31 Substance verte à conserver ©HE-Arc, 2023

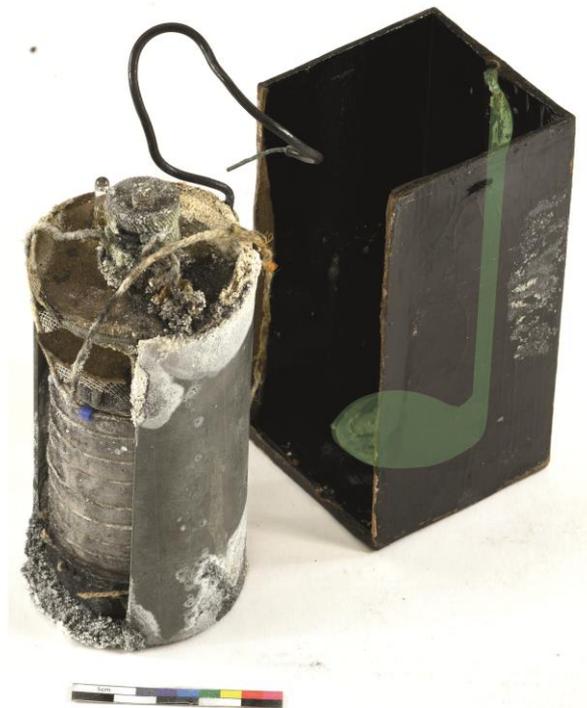
Carton bitumé et pile. Cette dernière était maintenue par une sorte de pâte verte qui est devenue rigide et cassante (en vert sur le schéma). Il en reste sur le carton et à l'arrière de l'anode. Il y a une volonté de conserver cette partie de l'objet intacte. Il ne semble pas que ça complique une bonne conservation au long terme.

Figure 32 Position dans laquelle la pile était maintenue dans son carton ©HE-Arc, 2023

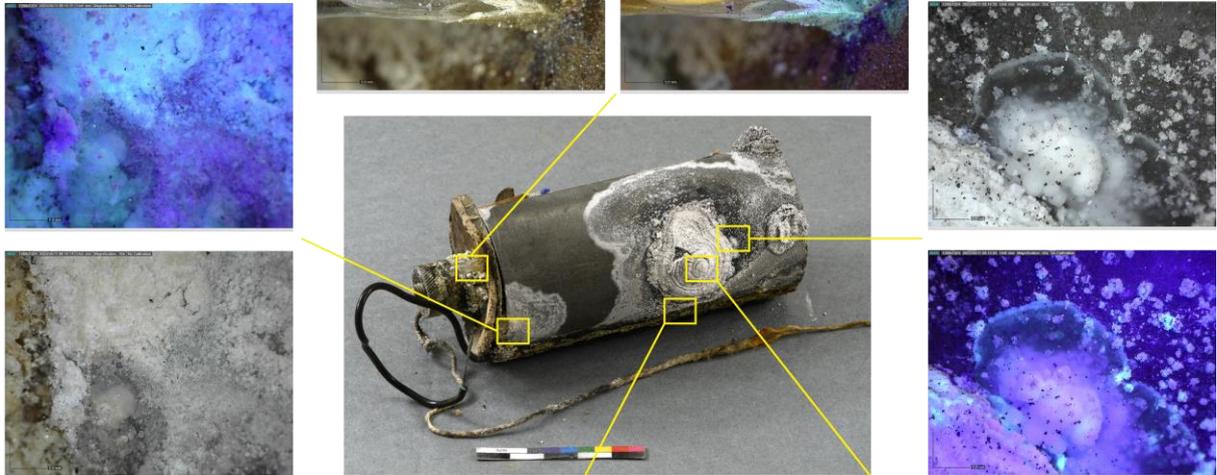
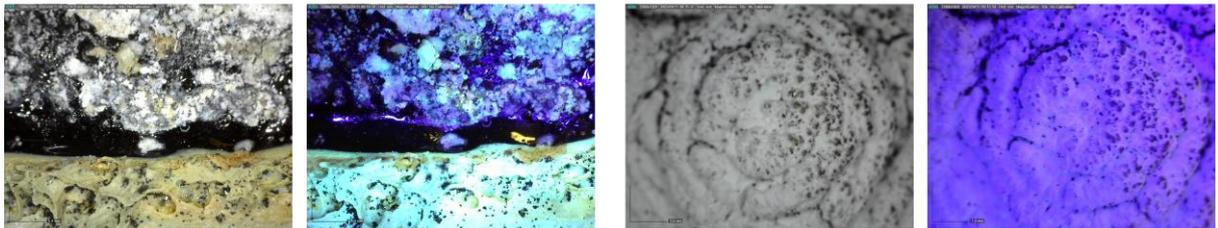
Des fluorescences sont observées, en violet et en bleu clair voire presque vert. La masse semble également humide, à moins que ce ne soit qu'un aspect physique particulier qui se distingue.

De haut en bas : masse de produits de corrosion/restes d'électrolyte à l'extérieur de l'anode, du bitume pour isoler le fil métallique (plaque sur l'anode) pour la connexion et masse d'un produit cassant qui maintenait l'élément dans son cartonnage.

Haut de ce qui semble être une masse de produits de corrosion très volumineux. Certains types de corrosion du zinc sont très volumineux.

Figure 33 Altérations observées sur la pile de campagne 2C30 ©HE-Arc, 2023

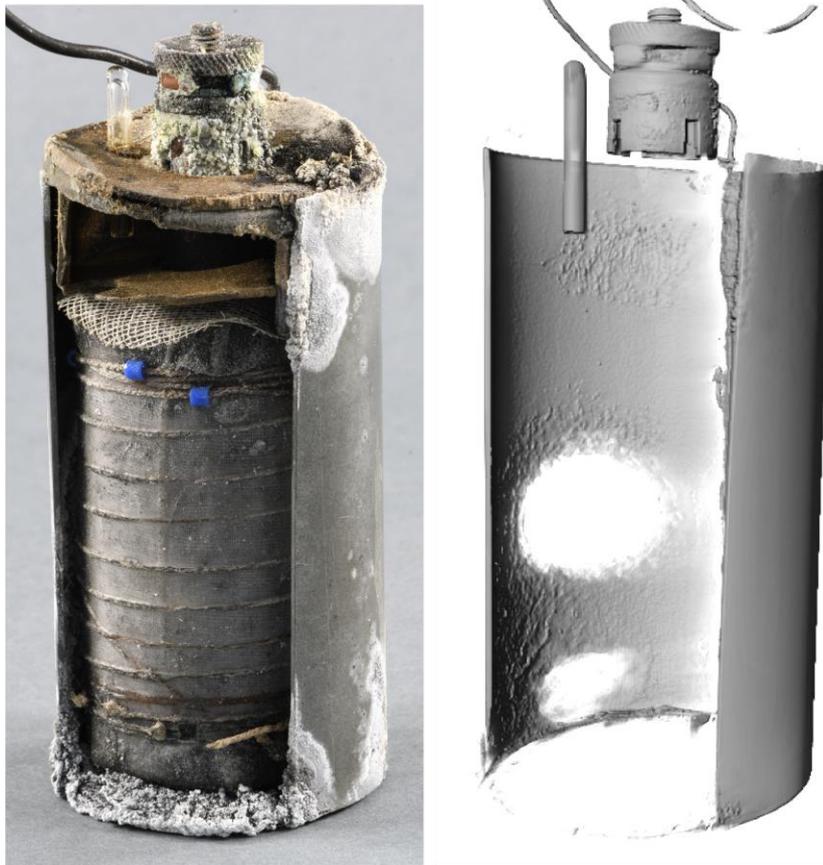
En diminuant encore la densité (et donc les produits de corrosion), on arrive à imaginer ce qu'il pourrait rester de l'anode en zinc après un traitement (figure 38, p.57). Il est possible qu'il y ait une grande perte de métal sur le côté, mais ce n'est pas clair pour la partie inférieure. Cette dernière est dégradée mais ne semble pas l'être autant que sur les côtés. Il n'est en outre pas surprenant qu'il y ait une perte de métal là où des corrosions volumineuses sont observées.

Figure 38 Interprétation de l'image obtenue par tomographie.

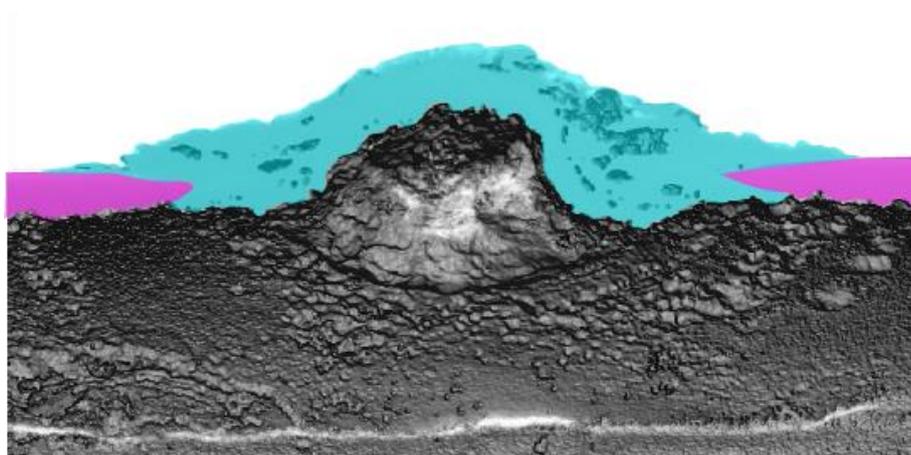
- Métal
- Produits de corrosion : Simonkolleite (hydroxychlorure de zinc) selon analyses FTIR

Figure 45 Image obtenue par tomographie. Interprétation de restes du métal de l'anode et de produits de corrosion ©HE-Arc, 2023

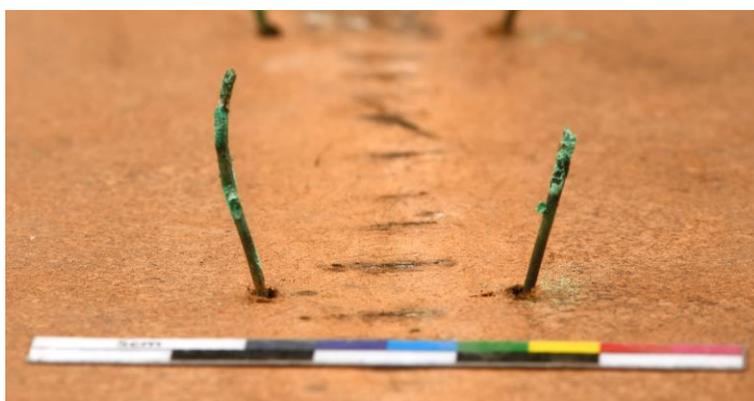
Figure 56 Fils de cuivre corrodé. Maintenant l'élément 2C16 ©HE-Arc, 2023

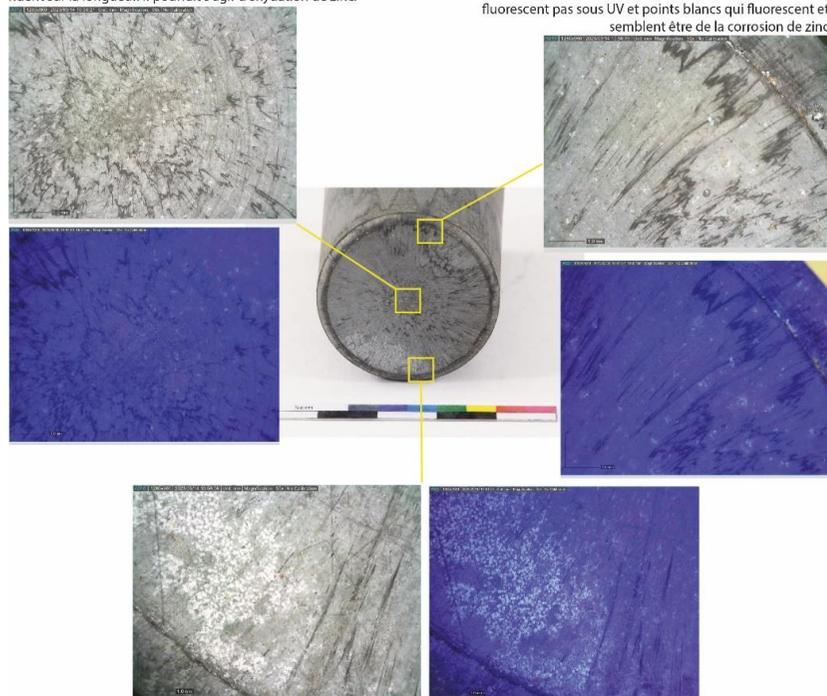
Il semble s'agir de produits de corrosion blanc du zinc, plus présent au niveau du contact avec la planche. Sous UV, la corrosion est blanc-bleu (tendant légèrement au vert).

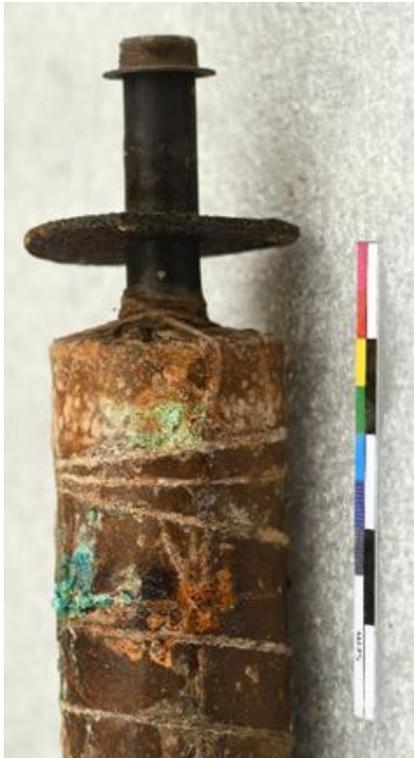
Corrosion vert clair en surface de l'élément	Corrosion de l'attache métallique, probablement un alliage cuivreux, corrodé jusqu'à sa rupture	Diminue la compréhension de l'élément et peut surtout provoquer l'amorçage de la dégradation des autres matériaux organiques et métalliques présents (ficelles, papier imprégné d'électrolyte). Intervention préférable	
	Taches blanches éparses	Restes d'électrolyte dans le papier imprégné ?	Peut provoquer la dégradation des métaux en contact, comme 4a a l'air d'avoir été le cas pour les fils métalliques. Intervention souhaitée	
	Boursoufflures et déchirures	Produits de corrosion ou autre matière qui a l'air d'avoir « poussé » le papier imprégné, jusqu'à un point de rupture	Augmentation du nombre de déchirures et pourrait contribuer à corroder de nouveaux fils métalliques pour rattacher l'élément à la planche. Intervention bienvenue

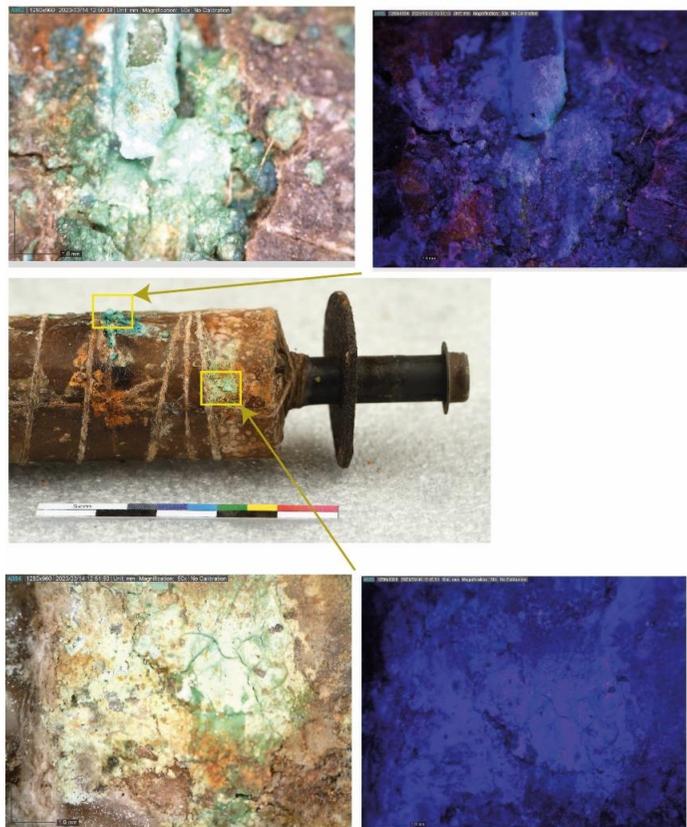
Restes de corrosion d'un alliage cuivreux et corrosions vert foncé et vert clair poudreux. Il semblerait que des craquelures se soit formées dans les produits de corrosion.

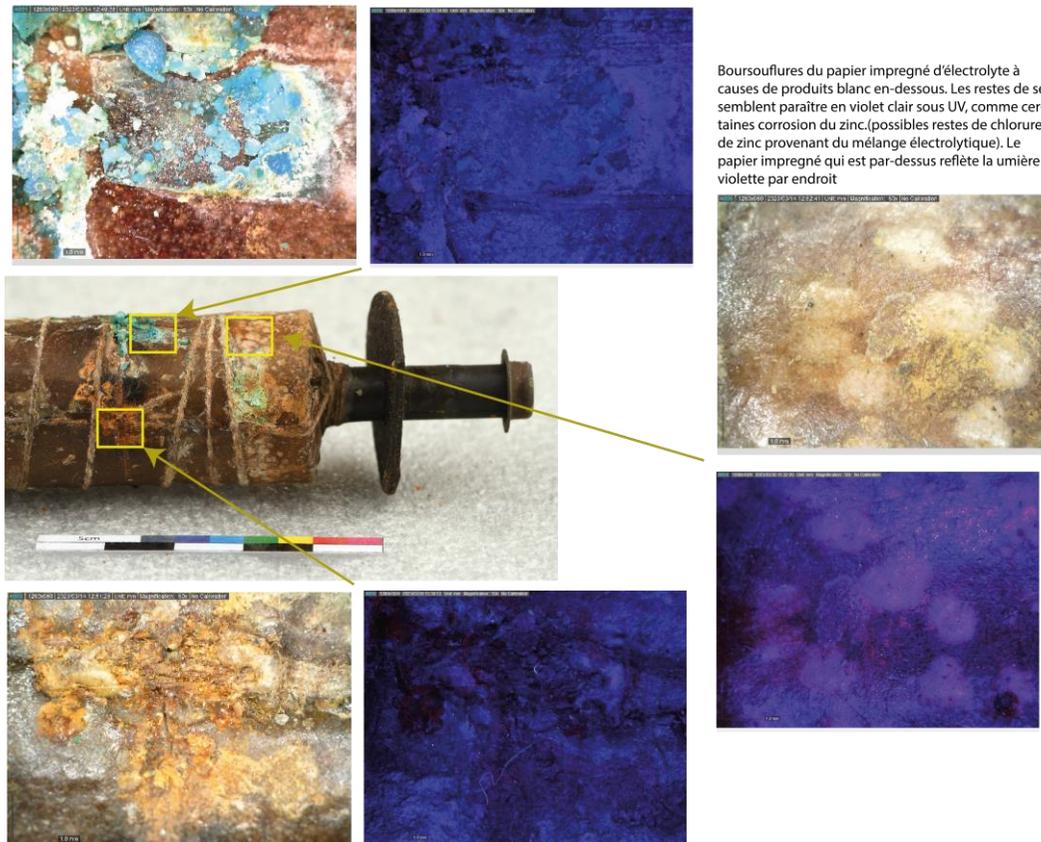
Boursoufflures du papier imprégné d'électrolyte à causes de produits blanc en-dessous. Les restes de sels semblent paraître en violet clair sous UV, comme certaines corrosion du zinc.(possibles restes de chlorures de zinc provenant du mélange électrolytique). Le papier imprégné qui est par-dessus reflète la lumière violette par endroit

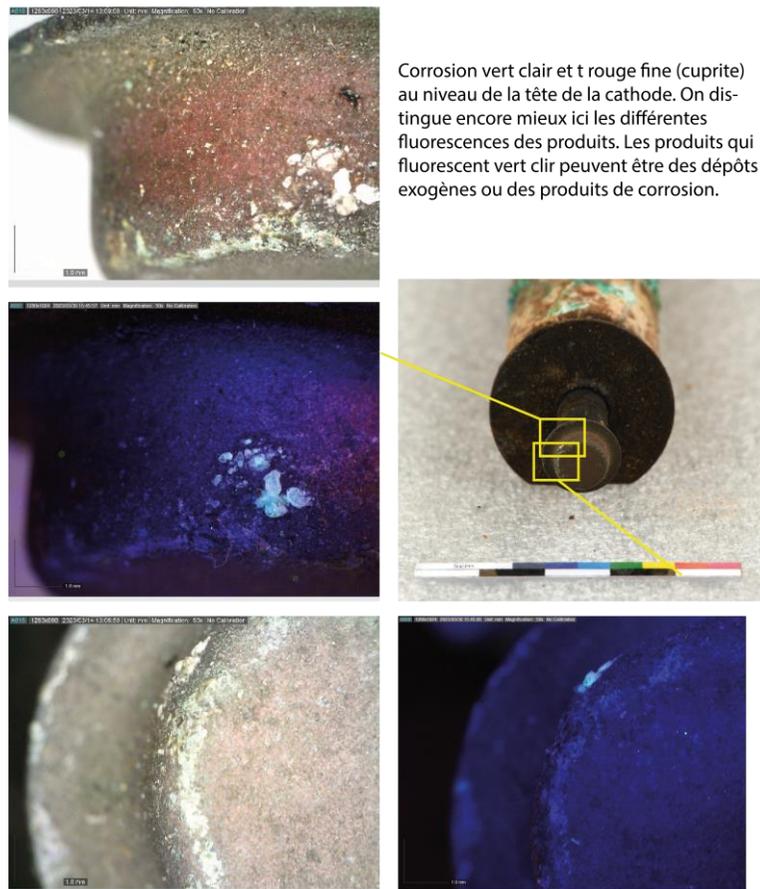
Corrosion vert clair et t rouge fine (cuprite) au niveau de la tête de la cathode. On distingue encore mieux ici les différentes fluorescences des produits. Les produits qui fluorescent vert clair peuvent être des dépôts exogènes ou des produits de corrosion.

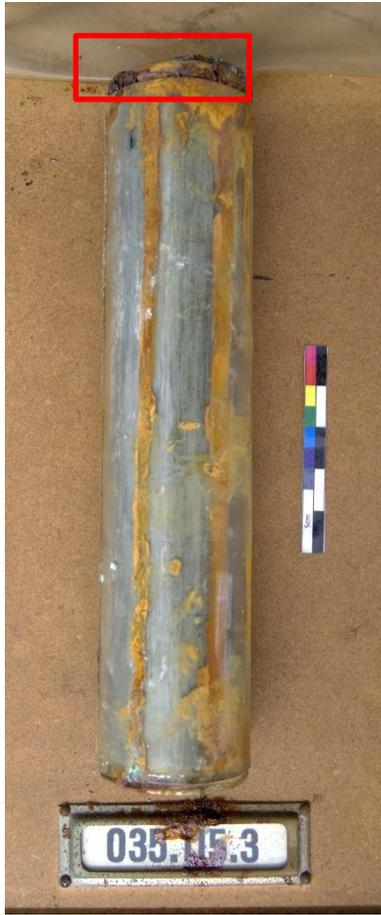
Corrosions noires, brun-rouge (en forme de gouttelettes parfois) à orange	Pièce métallique d'alliage ferreux servant à la fermeture de la pile (encadrée sur l'image à droite). Ne reste presque plus que des produits de corrosion.	Produits de corrosion qui témoignent de la présence de la pièce à cet endroit. Perte d'information à terme. Pourrait aussi aggraver la dégradation des matériaux en contact. Intervention préférable	
	Corrosion blanche sur le métal de l'anode	Restes d'électrolyte, mais aussi dégagement de chlore par le plastique d'isolation en PVC	Le métal de l'anode n'est pas stable dans ces conditions. Nécessiterait une intervention

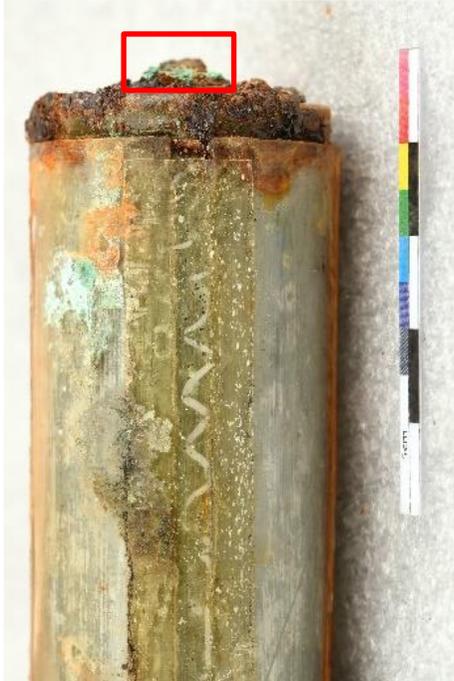
Jaunissement	Oxydation des plastique présents (peut-être type PE et un PVC autour de l'anode en zinc). Restes d'électrolyte, COV qui ont rendu l'environnement plus corrosif	Exposition à la lumière, environnement acide. La matière peu devenir plus cassante si exposition prolongée à la lumière. Stable en l'état	
	Gondolement	Bande adhésive altérée (maintien de la pièce cylindrique transparente en plastique) de par un environnement agressif et les répercussions d'un non-contrôle sur la température et l'humidité relative sur le long terme	Intervention préférable. Possible retrait de la bande adhésive pour la remplacer soit par une nouvelle bande, soit un nouveau système de maintien

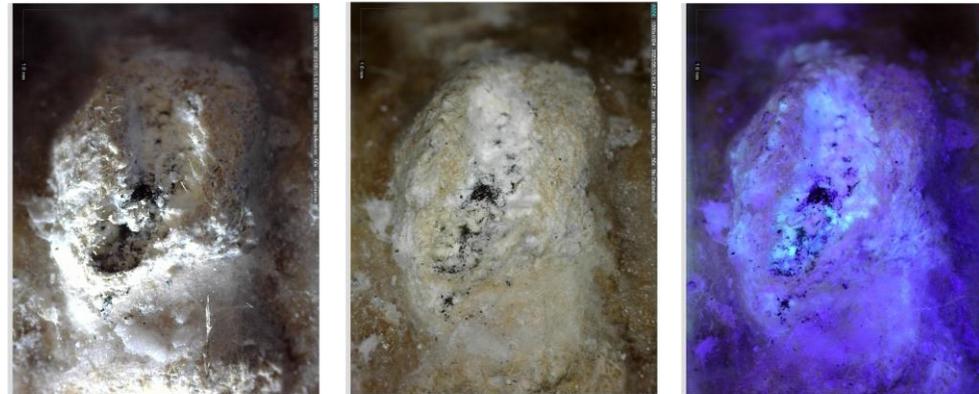
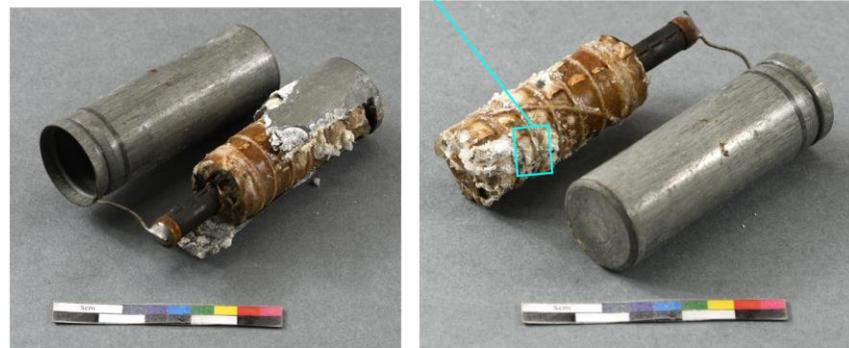
2 anodes et 1 cathode retrouvée en l'état. L'anode en zinc en contact de la cathode présente un niveau de corrosion bien plus avancé. La cathode en manganèse semble également contenir des produits de corrosion blancs et volumineux.

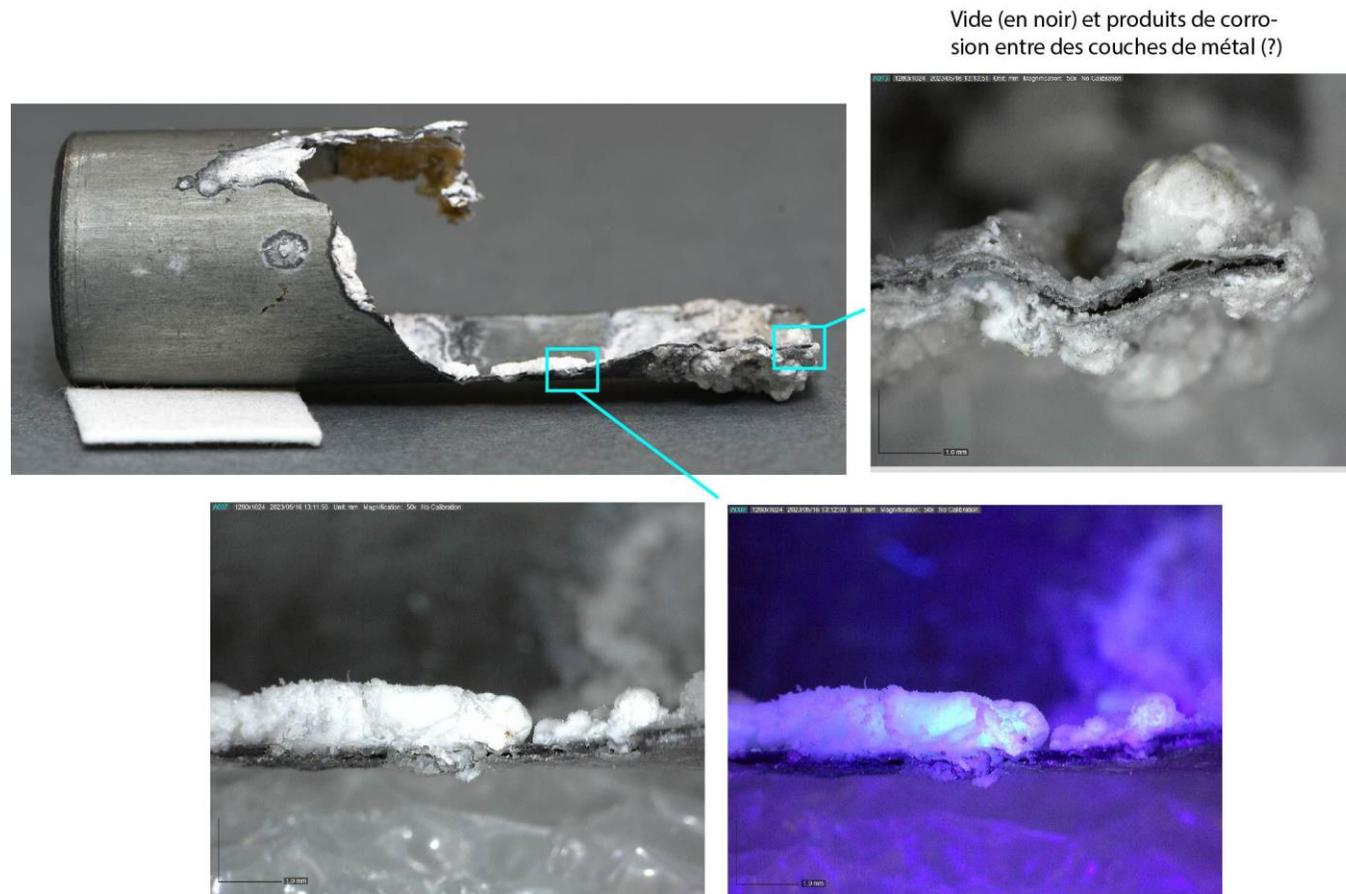
Figure 169 Altérations sur une anode très dégradée ©HE-Arc, 2023
