## **Etude et conservation-restauration d'une enseigne sous verre du début du 20ème siècle. Musée d'histoire, La Chaux-de-Fonds.**

Mémoire présenté par :  
Solène Béguelin

Master of Arts HES-SO in Conservation-restoration  
Orientation objets archéologiques et ethnographiques

Année académique 2023-2024

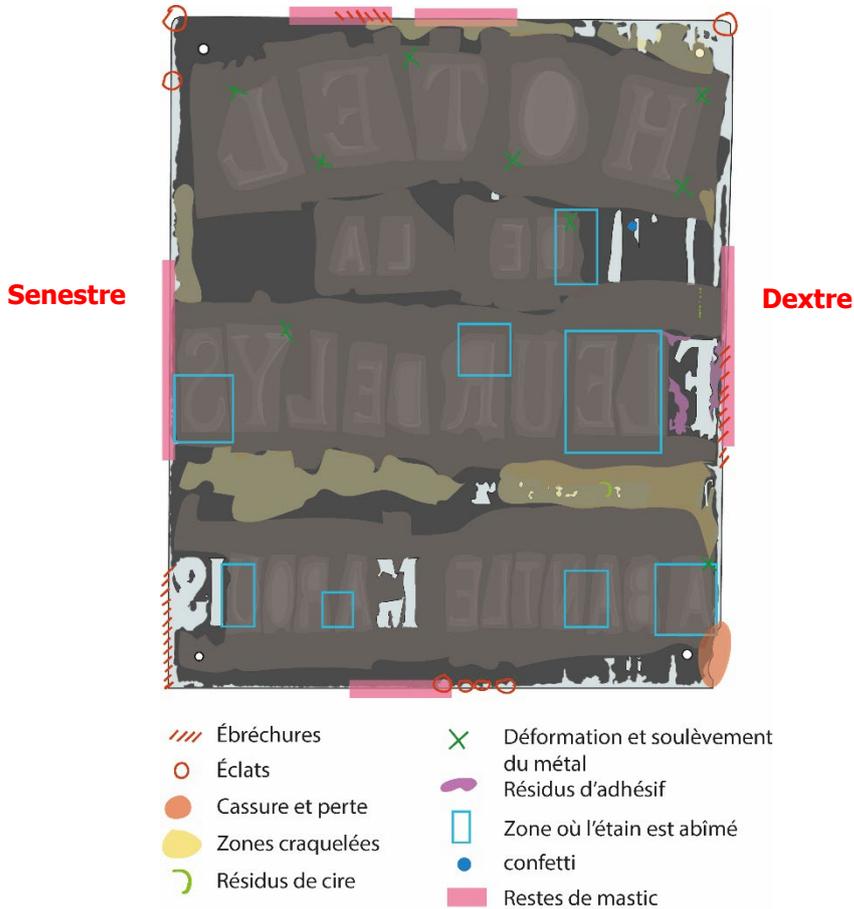
Figure 25 : Cartographie des altérations.

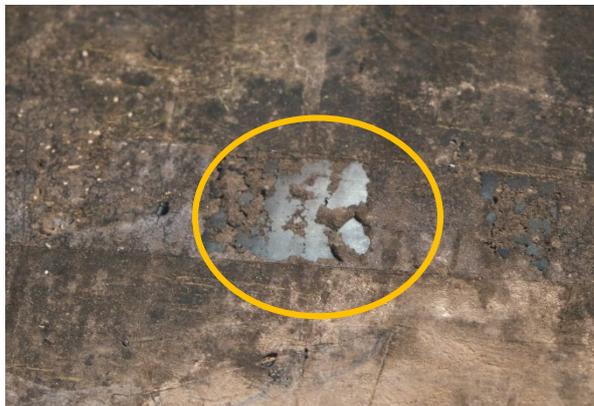
La couche de peinture noire inférieure présente essentiellement des pertes d'adhésion avec le substrat en verre qui mènent à des lacunes un peu partout sur l'objet.<sup>61</sup>

Figure 32 : Lacune de la peinture noire, le verre est visible.

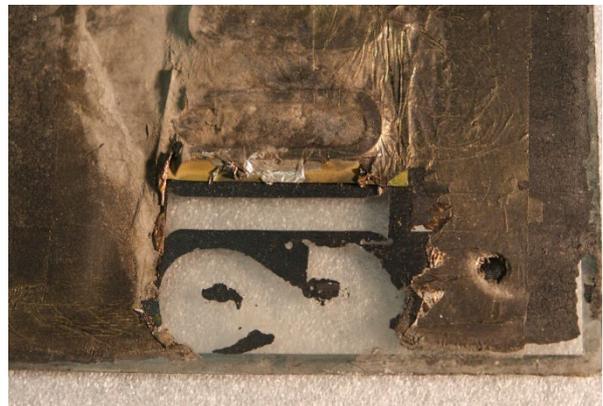
Figure 33 : Deux lettres métalliques se sont désolidarisées, on voit ici la couche de peinture inférieure servant de fond à l'objet.

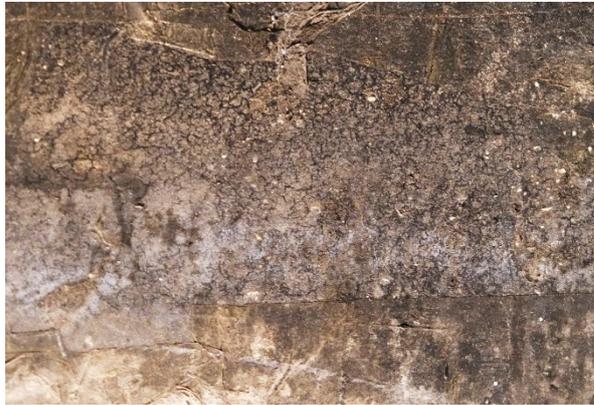
Cette couche présente un écaillage, de nombreuses craquelures, lacunes et des pertes de matière. La peinture est parfois devenue pulvérulente.<sup>62</sup>

Figure 34 : Craquelures de la couche de peinture supérieure visibles à de nombreuses places.

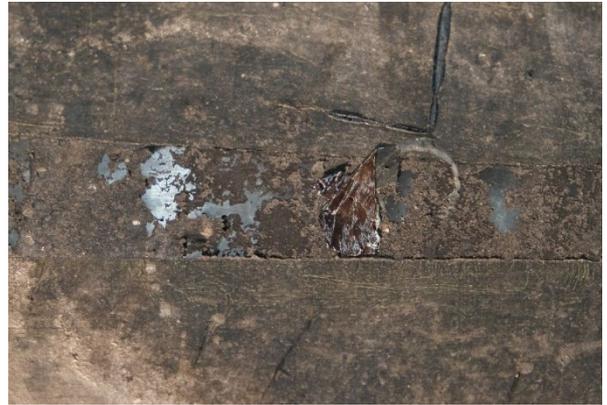
Figure 35 : Perte de matière, le verre est visible.

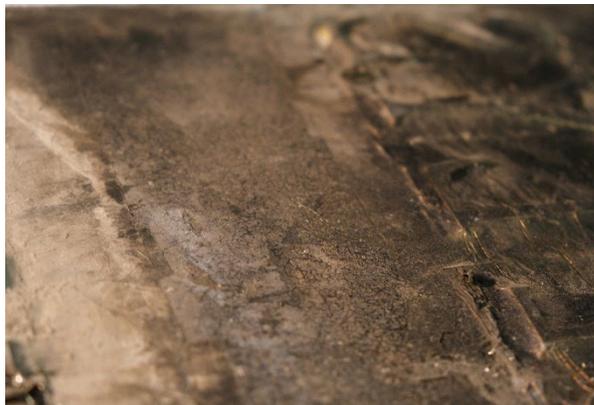
La couche de peinture est relativement empoussiérée, un confetti est également incrusté.<sup>63</sup>

Figure 36 : Empoussièrément général.

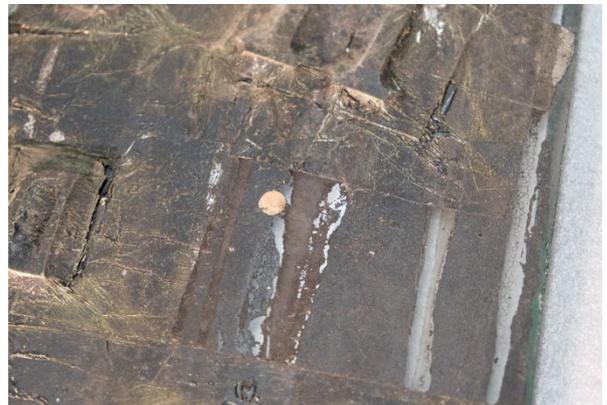
Figure 37 : Confetti incrusté.

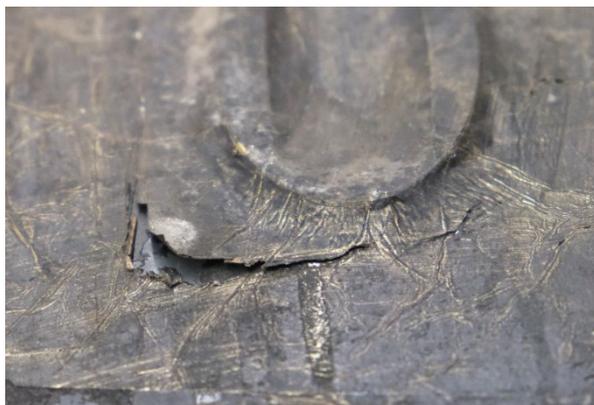
Certains bords des tôles de laiton ont subi des déformations. Quatre lettres se sont désolidarisées du panneau de verre et trois sont manquantes. Au niveau des zones plus fines du métal, certaines tôles métalliques se sont déchirées.<sup>64</sup>

Figure 38 : Tôle déformée, en train de se désolidariser du verre.

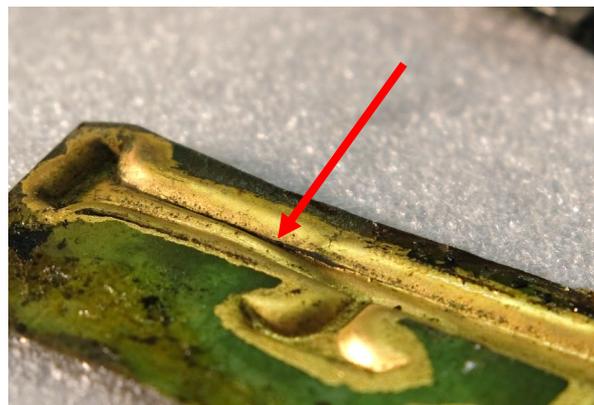
Figure 39 : Lettre désolidarisées où l'on peut voir un déchirement de la tôle métallique (flèche rouge).

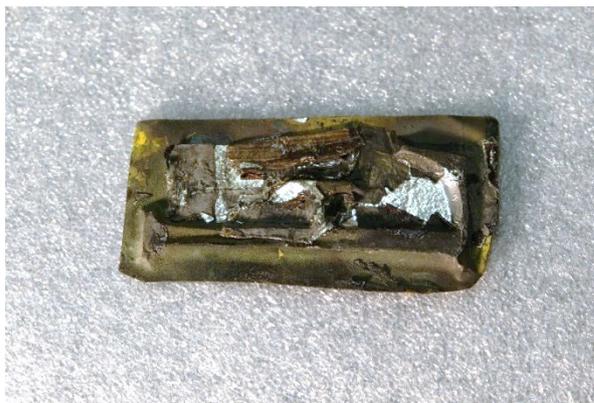
De la corrosion de couleur verte et brune est visible par endroits<sup>65</sup>. Une oxydation généralisée de couleur verte se situe sur le recto de certaines tôles de laiton, ce phénomène est présent notamment sur le « F » désolidarisé. On observe également des résidus d'adhésif jauni à l'emplacement du « F » désolidarisé, sur le verre et la couche picturale noire, ainsi que sur la lettre elle-même<sup>66</sup> et également sur le « L » du mot « FLEUR »<sup>67</sup>.

Figure 40 : Corrosion vert foncé et brune.

Une autre possibilité pour la corrosion des tôles de laiton est l'interaction entre les acides gras organiques présents dans la peinture à l'huile et les ions métalliques qui vont alors former des savons métalliques. Des produits de corrosion de couleur verte, d'aspect cireux vont apparaître. Le zinc qu'on trouve dans le laiton peut former des savons de zinc lorsqu'il est en contact avec une peinture à l'huile. Cela va mener à une perte d'adhésion progressive de la couche picturale et peut également engendrer des soulèvements et de l'écaillage.<sup>85</sup>

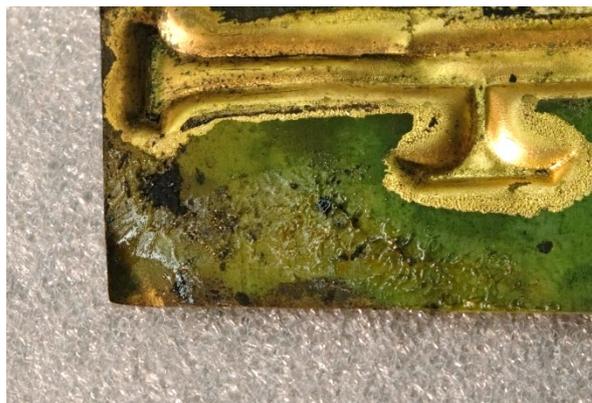
Figure 41 : Résidus d'adhésif.

La colle nitrocellulosique retrouvée sous une des lettres tombée et conservée, ainsi que sur le « L » du mot « FLEUR » peut dégager des gaz composés d'oxydes d'azote quand elle est dégradée. Si l'on combine les oxydes d'azote avec de l'air humide, on obtient de l'acide nitrique ( $\text{HNO}_3$ ). Cet acide corrode les métaux. Des produits de corrosion de couleur verte peuvent se former. Ce sont des nitrates de cuivre.<sup>84</sup>

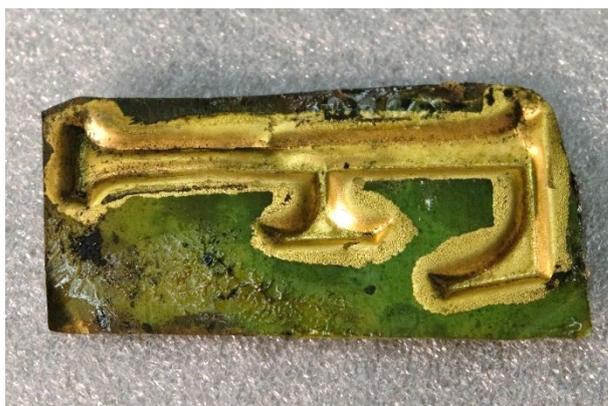
On remarque un léger écaillage avec des pertes de matière.<sup>68</sup>

Figure 42 : Perte de matière et écaillage sur le revêtement couleur or.

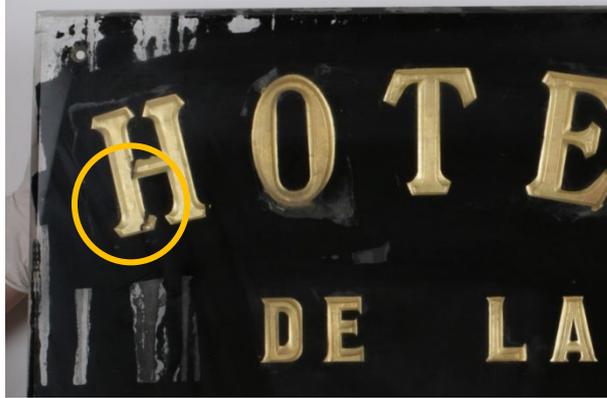
Un léger ternissement est perceptible sur certaines lettres, notamment sur l'empâtement inférieur du « F » désolidarisé<sup>69</sup>. Des coulures noires probablement d'origine sont aussi visibles sur le verre en-dessous du « H » du mot « HOTEL »<sup>70</sup>.

Figure 43 : Coulure noire sous le « H ».

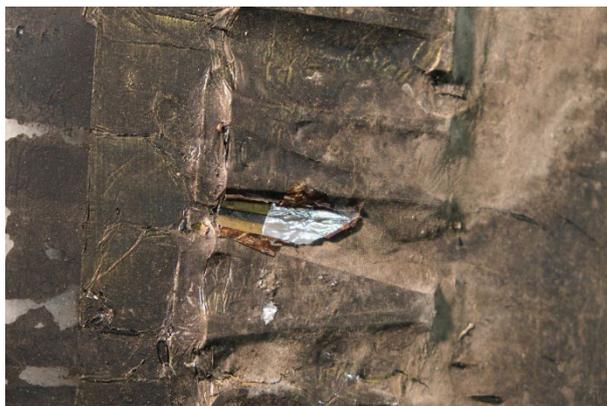
On observe sur les feuilles d'étain des pertes de matière et des déchirements. Les feuilles se décollent du reste de l'objet.<sup>71</sup>

Figure 44 : La tôle de laiton sous-jacente est visible car l'étain s'est déchiré.

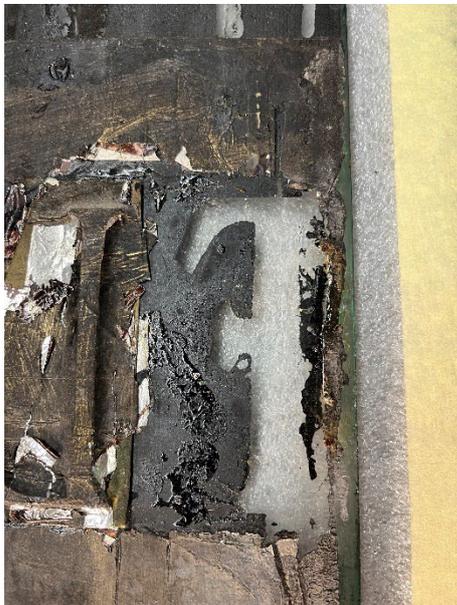
Figure 54 : Résidus d'adhésif nitrocellulosique autour du « F ».

Le « L » du mot « FLEUR » a été désolidarisé de l'enseigne<sup>148</sup>. Comme ce dernier avait lui aussi été recollé avec un adhésif nitrocellulosique et qu'il ne tenait plus que par un faible point de colle, la décision a été prise de l'enlever et de le nettoyer à son tour. La même procédure que pour le « F » a été suivie.

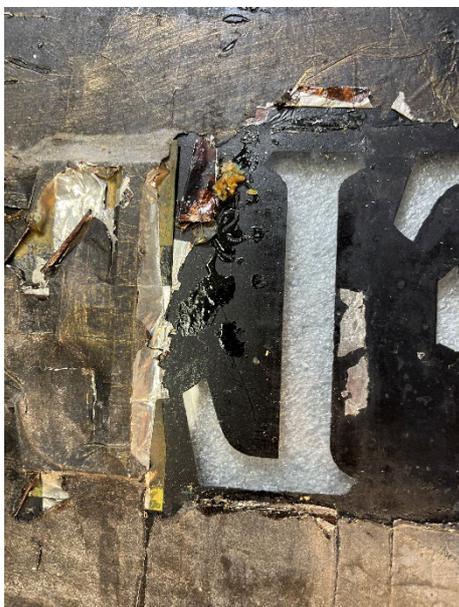
Figure 56: Résidus d'adhésif nitrocellulosique autour du « L ».

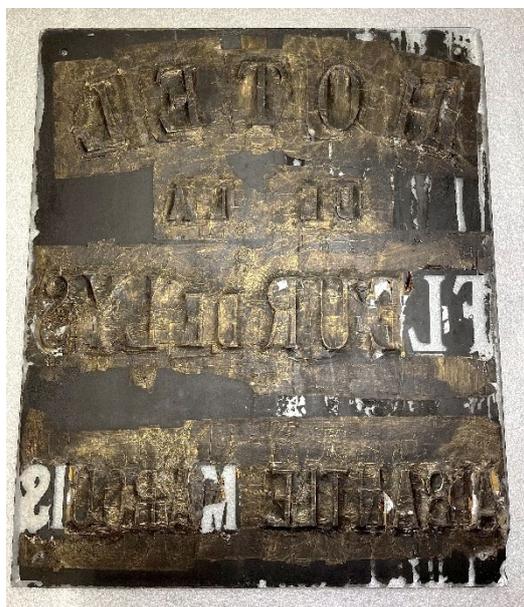
Figure 62 : Avant les réintégrations du fond noir.

Le verre a été dans un premier temps dégraissé à l'acétone, là où il était apparent et où des réintégrations allaient être faites. La forme de chaque lacune a ensuite été prise à l'aide d'une feuille de Melinex<sup>®</sup> et d'un marqueur indélébile. Puis, la forme a été découpée dans du papier japon Bib Tengujo d'un grammage de 12g / m<sup>2</sup>. Ce dernier a été teinté avec de l'acrylique noir (oxyde de noir) et enfin collé sur les lacunes au Paraloid<sup>®</sup> B72 à 5% dans l'acétate d'éthyle.<sup>150</sup> L'acétate d'éthyle a été choisi car ce solvant dispose d'une vitesse d'évaporation plus lente que l'acétone. À chaque fois, deux couches de papier japon ont été posées l'une sur l'autre afin de rendre plus opaque la réintégration. Un soin particulier a été apporté lors de l'application de l'adhésif afin que celui-ci soit le moins possible en contact avec la couche picturale, dans le but de maintenir une certaine retraitabilité des interventions effectuées.

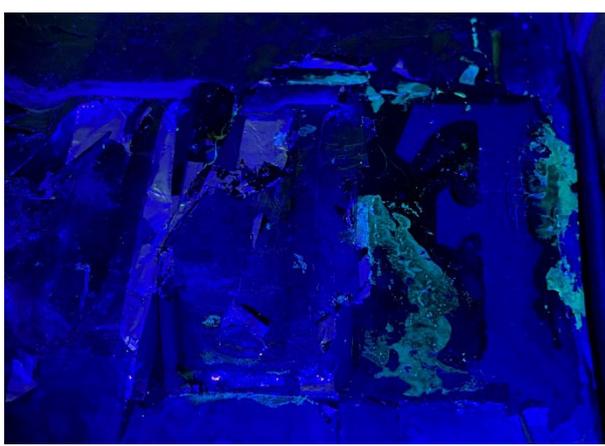
Figure 81 : Résidus d'adhésif sous ultraviolets à l'emplacement du « L » et du « F ».
