Étude et restauration d'un « Piano Orchestrion Automat. » à entraînement ressort du Musée des Automates à Musique de Seewen (SO).

Master of Arts HES-SO in Conservation-restoration

Orientation objets scientifiques, techniques et horlogers

Année académique 2023-2024

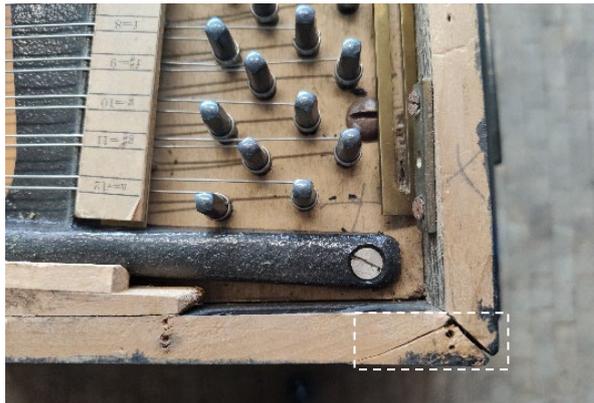
Les bords du boîtier présentent des fissures autour des pas des vis de fixation du couvercle et du plateau ajouré (Fig.79). Des fissures sont également visibles autour des vis du système de maintien du couvercle (Fig.80). Celui-ci est de plus non fonctionnel, car les vis manquent.

Figure 77 : Fissure autour du pas de vis.

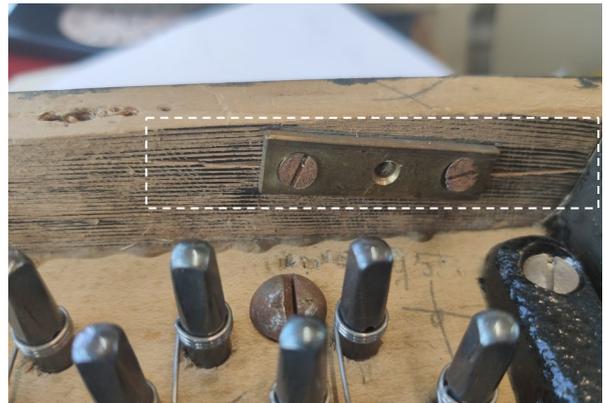
Figure 78 : Fissures autour du système de maintien du couvercle.

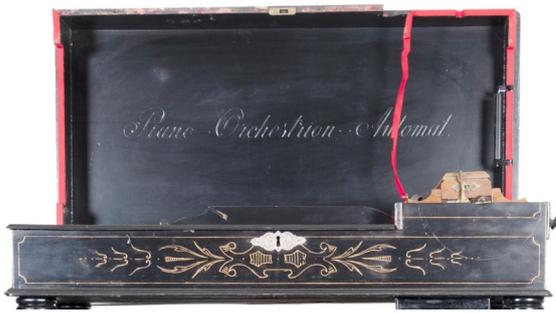
La bande de feutre rouge s'est partiellement décollée (Fig.81), tout comme un morceau de la baguette en bois à l'arrière du boîtier (Fig.82) Des analyses FTIR ont révélées que celle-ci avait été collée avec un adhésif polyvinylique⁸⁸. La charnière du couvercle présente des fissures et des déformations (Fig.83). Les guides du plateau ajourés ont été modifiés par sciage et perçage (Fig.84).

Figure 79 : Bande en feutre décollée.

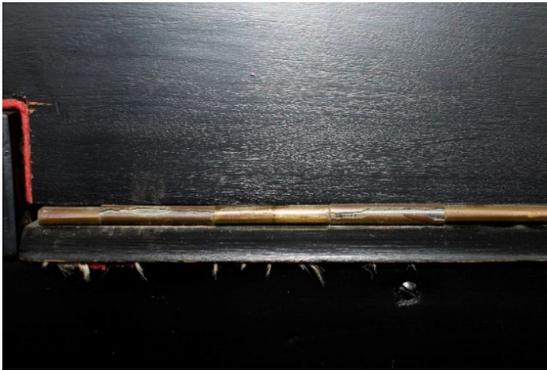
Figure 81 : Fissures dans la charnière.

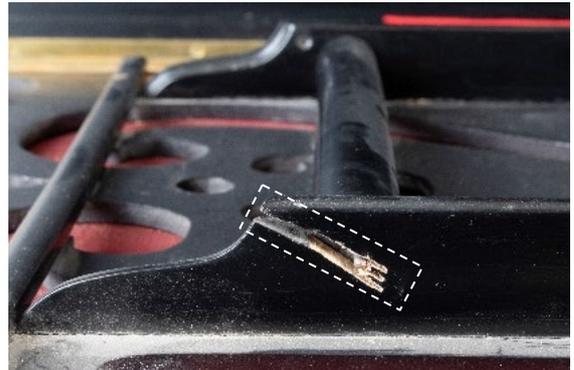
Figure 82 : Découpe à la scie et perçage des guides.

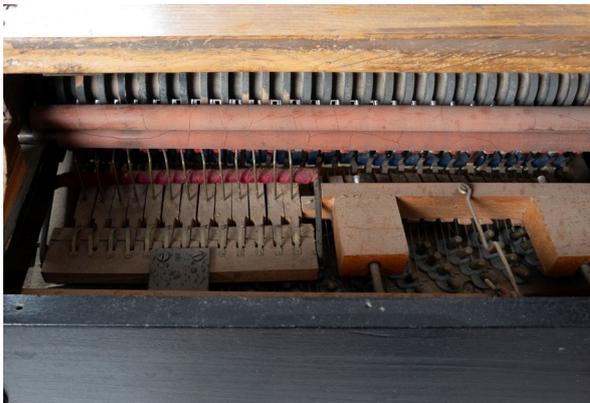
L'instrument est généralement empoussiéré (Fig.88), des débris organiques (cadavres d'insectes) sont visibles sur le plancher de la table d'harmonie, qui est également tachée par des auréoles grisâtres, mais aussi des fissures. Des amas de moisissures sèches sont visibles sur les éléments en bois, notamment le pont noir (Fig.89).

Figure 86 : Empoussièrément du mécanisme de jeu.

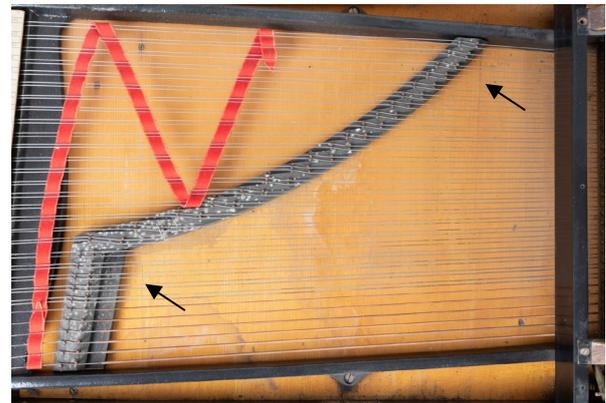
Figure 87 : Moisissures et auréoles visibles sur l'instrument. Fissures indiquées par des flèches.

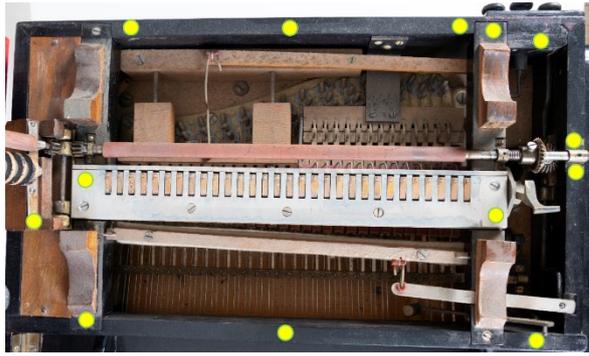
Un total de quatorze vis manque sur le mécanisme de jeu (Fig.90). Les vis présentes sont de formats et de provenances différentes (Fig.91).

Figure 88 : 14 vis sont manquantes sur le mécanisme de jeu (la 1⁴e n'est pas visible sur la photo).

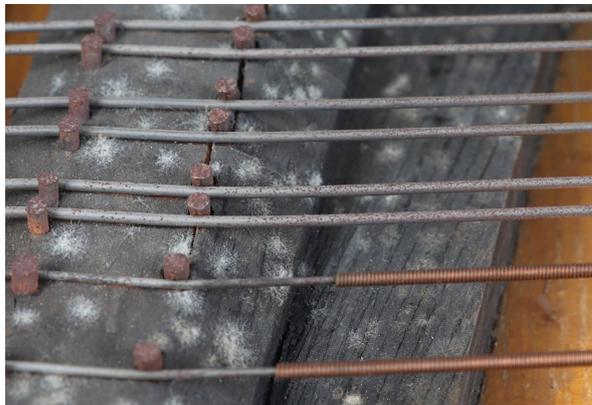
Les cordes en acier présentent une corrosion éparse, localisée principalement au-dessus des auréoles (Fig.92). Les cordes filées sont ternies. Les goupilles en acier présentent une corrosion plus importante et généralisée. Les chevilles d'accordage sont en bon état, elles ne présentent que quelques points de corrosion (Fig.93). La bonne conservation des chevilles d'accordage peut être dû à la présence d'un traitement chimique ou à une composition chimique particulièrement stable.

Le pont présente des fissures superficielles autour de certaines goupilles (Fig.92).

Figure 90 : Corrosion éparse et ponctuelle sur les cordes en acier ; Corrosion plus importante des goupilles ; Ternissement des cordes filées ; Fissuration du pont en bois.

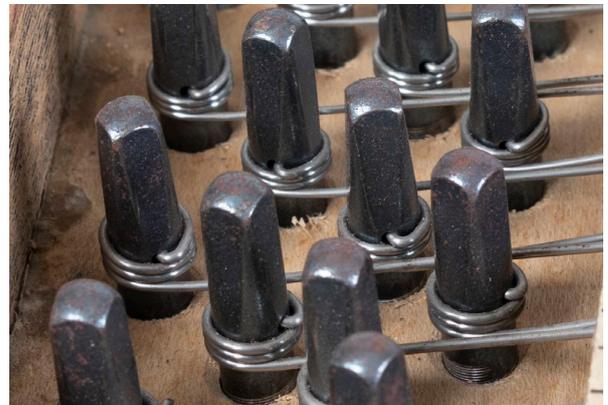
Figure 91 : Corrosion très ponctuelle sur les chevilles d'accordage.

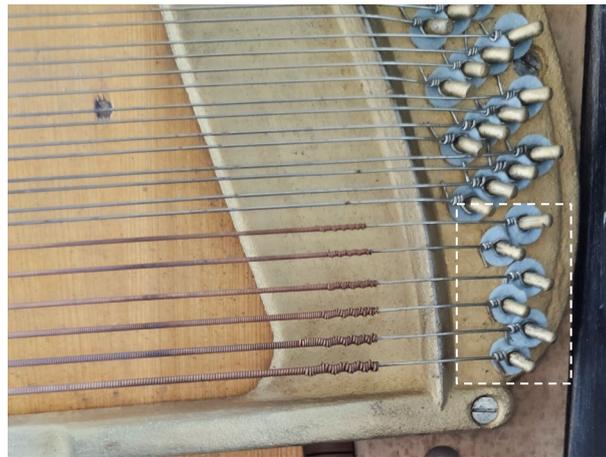
L'orientation des attaches des cordes (Fig.94) est un indice que les cordes filées sont originales, tandis que les cordes en acier ont certainement été changées – ce qui est également suggéré à leur profil légèrement aplati (vers les chevilles d'accordage).

Figure 92 : L'orientation des attaches des cordes est différentes.

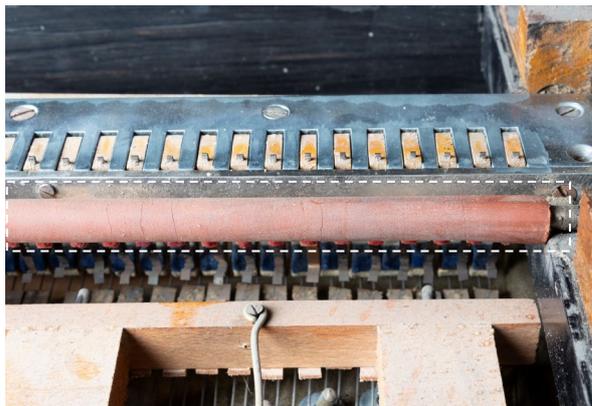
Le revêtement caoutchouc des cylindres de transport présente des fissures, un durcissement et des déformations (Fig.95). De plus, il est cassant et n'adhère plus très bien à l'axe métallique. Les tiges à roulettes en laiton nickelé⁹⁰ sont fissurées (Fig.96). Une des tiges a été réparée par brasure d'une large plaquette métallique.

Figure 93 : Fissures et déformations du revêtement en caoutchouc.

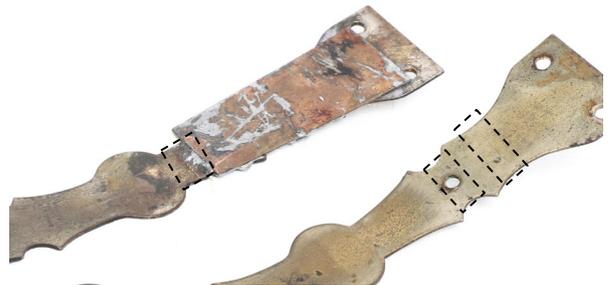
Figure 94 : Les deux tiges à roulettes présentent des fissures.

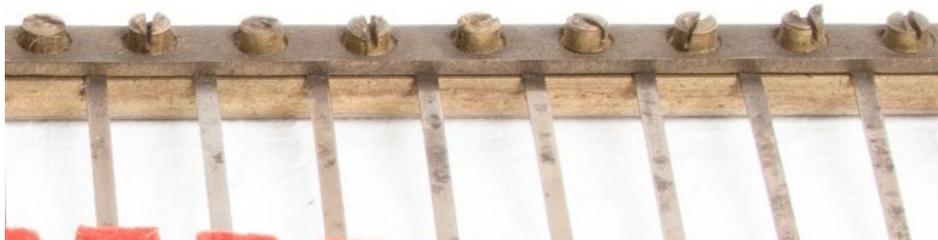
Les têtes des vis des marteaux de l'arbre à marteaux du piano présentent des déformations mécaniques (Fig.100).

Figure 98 : Les têtes des vis en alliage cuivreux de l'arbre à marteaux présentent des déformations mécaniques plus ou moins importantes.

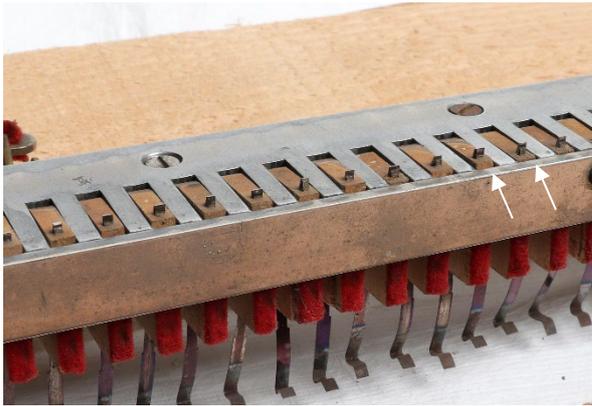
Les touches de la barre de suivi ne sont pas toutes au même niveau (Fig.101), notamment à cause d'une légère corrosion et encrassement de leur axe, mais aussi à cause de l'usure irrégulière de la plaque en zinc⁹¹ contre laquelle appuient leur ressort à lame (Fig.102).

Figure 99 : Les touches ne sont pas au même niveau.

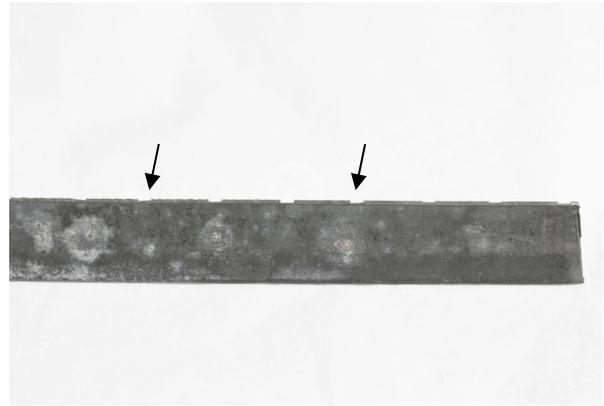
Figure 100 : Usure irrégulière causée par les ressorts lames des touches.

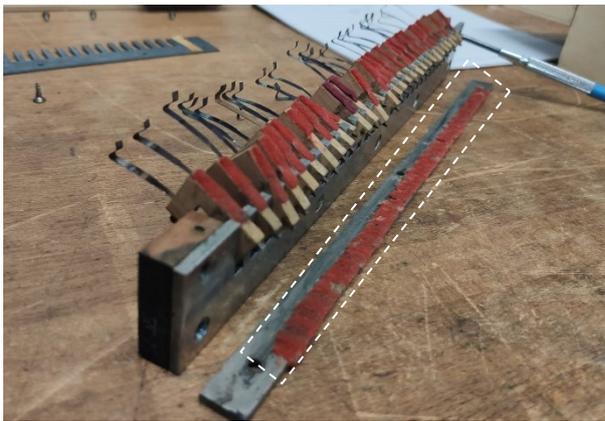
Les feutres présents sur la barre de suivi et sur les touches sont dégradés, déformés et lacunaires (Fig.103-104).

Figure 101 : Le feutre de la plaque avant est dégradé (flèche noire).

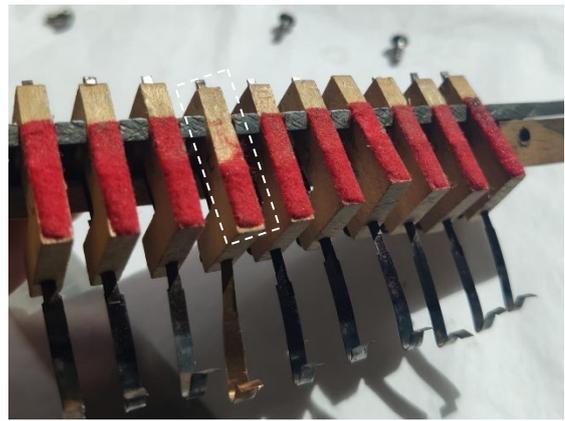
Figure 102 : Le feutre sur les touches est dégradé et/ou lacunaire.

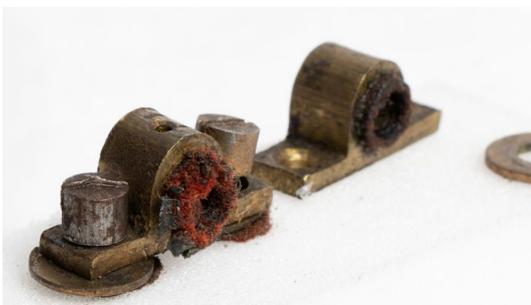
Les feutres d'amortissement des ponts en alliage cuivreux de l'arbre à marteaux sont durcis et encrassés et ne couvrent plus toute la surface interne. Le bord d'un des ponts s'est fissuré (Fig.105).

Figure 103 : Les ponts en alliages cuivreux de l'arbre à marteaux sont ternis, sales et celui de droite est fissuré. L'insert en feutre est très dégradé.

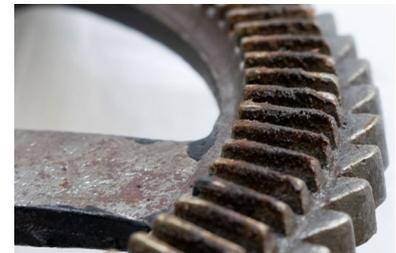
Figure 111 : Lubrifiant durci et encrassé.

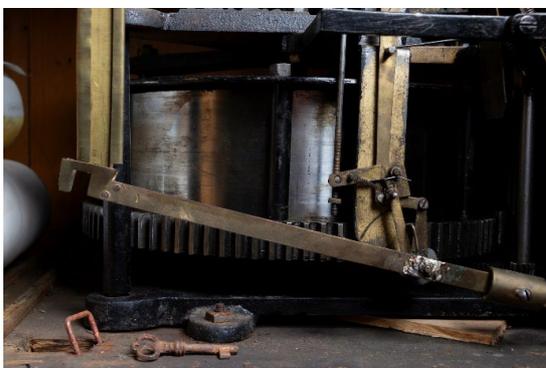
Une corrosion de couleur brun-orangé, dure et adhérente mais poudreuse en surface, s'est formée sur les éléments en alliage ferreux non revêtus et non lubrifiés. Les alliages cuivreux présentent un ternissement inhomogène (Fig.114). Aucun revêtement n'a été identifié sur les éléments métalliques sous lumière UV.

Figure 112 : Ternissement des alliages cuivreux ; Corrosion des alliages ferreux ; Cales sous le mécanisme.

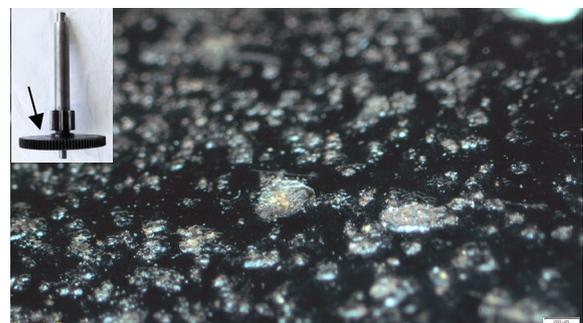
La surface peinte de la roue du premier mobile est piquée de cratères de corrosion (Fig.115). La surface des autres éléments métalliques peints est dans un bon état de conservation.

Figure 113 : Corrosion par piqûre sur la pièce en fonte peinte. Microscope Olympus SZ61, grossissement 1.25x.

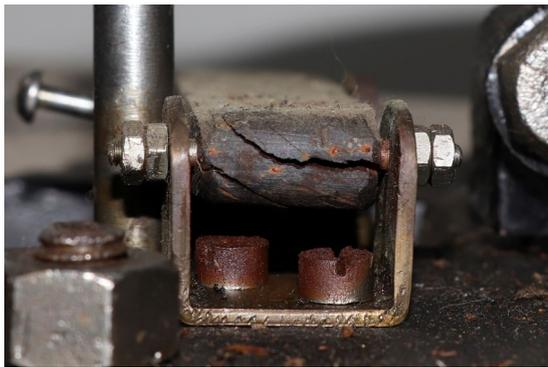
Des fissures se sont créées autour de l'axe de rotation du levier oscillant en bois (Fig.123-124). Le levier présente également des perforations de diamètres et d'alignement différents (Fig.125).

Figure 121 : Vue in situ : Fentes dans l'axe de rotation du levier oscillant.

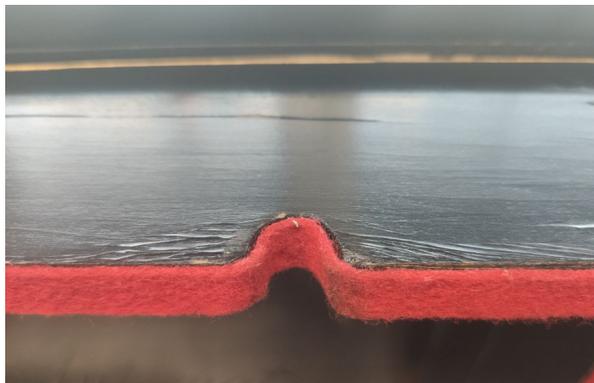
Figure 157 : Soulèvement du revêtement peinture.

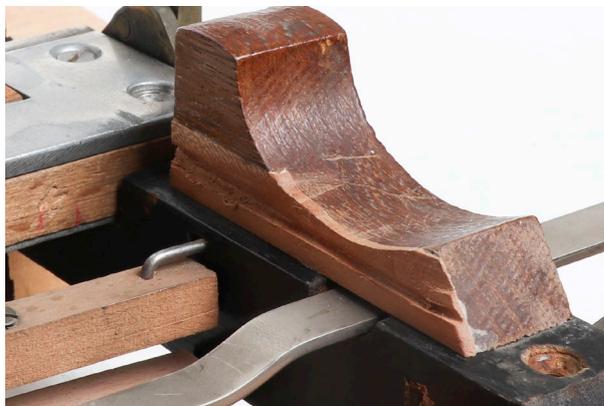
Figure 186 : La bordure inférieure du pont en bois est fortement abrasée.
