Étude et restauration d'un « Piano Orchestrion Automat. » à entraînement ressort du Musée des Automates à Musique de Seewen (SO).

Master of Arts HES-SO in Conservation-restoration

Orientation objets scientifiques, techniques et horlogers

Année académique 2023-2024

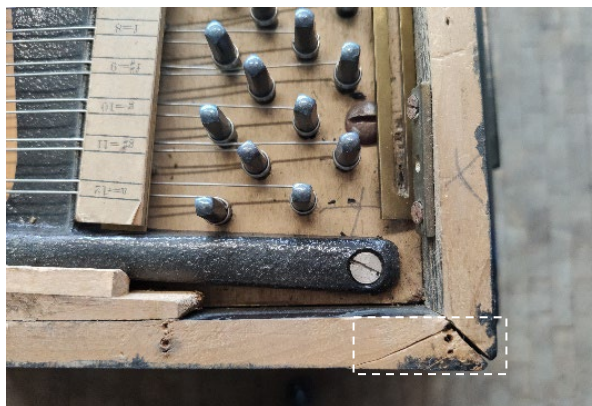
Les bords du boîtier présentent des fissures autour des pas des vis de fixation du couvercle et du plateau ajouré (Fig.79). Des fissures sont également visibles autour des vis du système de maintien du couvercle (Fig.80). Celui-ci est de plus non fonctionnel, car les vis manquent.

Figure 77 : Fissure autour du pas de vis.

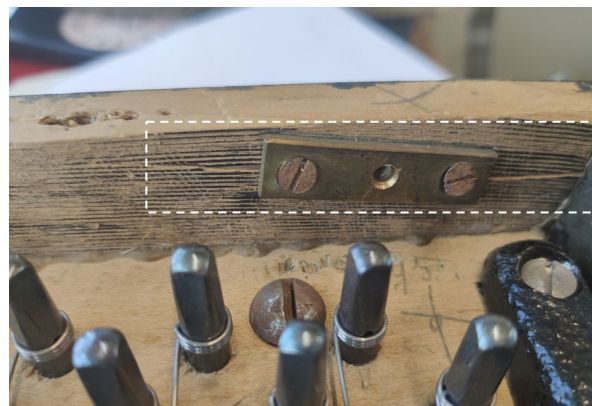
Figure 78 : Fissures autour du système de maintien du couvercle.

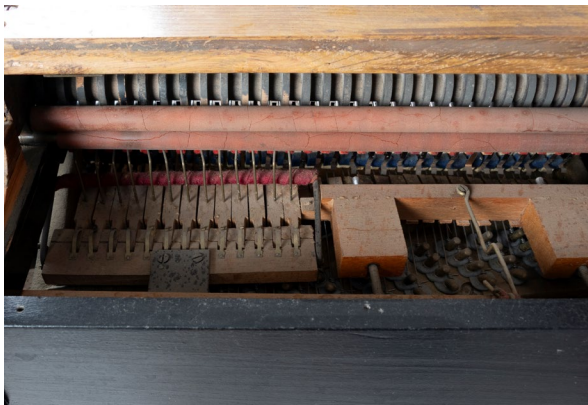
L'instrument est généralement empoussiéré (Fig.88), des débris organiques (cadavres d'insectes) sont visibles sur le plancher de la table d'harmonie, qui est également tachée par des auréoles grisâtres, mais aussi des fissures. Des amas de moisissures sèches sont visibles sur les éléments en bois, notamment le pont noir (Fig.89).

Figure 86 : Empoussièrement du mécanisme de jeu.

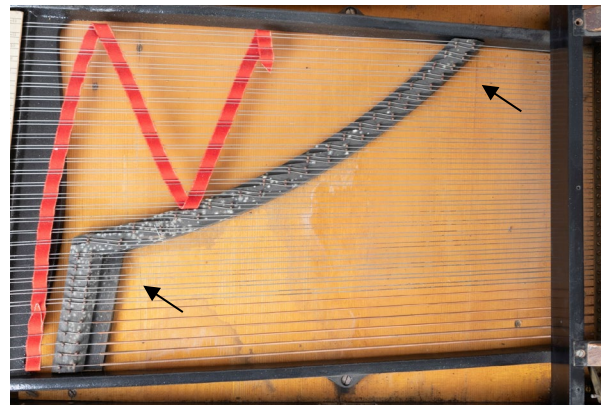
Figure 87 : Moisissures et auréoles visibles sur l'instrument. Fissures indiquées par des flèches.

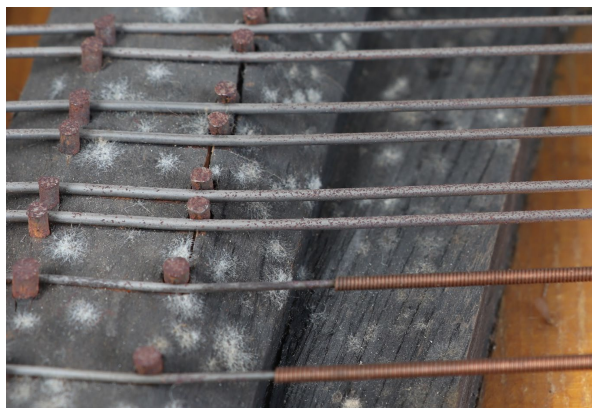
Les cordes en acier présentent une corrosion éparse, localisée principalement au-dessus des auréoles (Fig.92). Les cordes filées sont ternies. Les goupilles en acier présentent une corrosion plus importante et généralisée. Les chevilles d'accordage sont en bon état, elles ne présentent que quelques points de corrosion (Fig.93). La bonne conservation des chevilles d'accordage peut être dû à la présence d'un traitement chimique ou à une composition chimique particulièrement stable.

Le pont présente des fissures superficielles autour de certaines goupilles (Fig.92).

Figure 90 : Corrosion éparse et ponctuelle sur les cordes en acier ; Corrosion plus importante des goupilles ; Ternissement des cordes filées ; Fissuration du pont en bois.

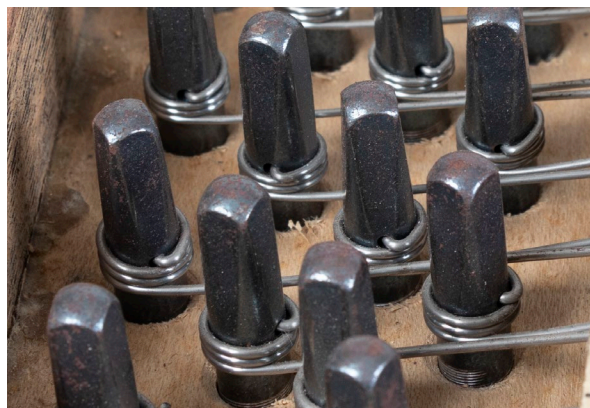
Figure 91 : Corrosion très ponctuelle sur les chevilles d'accordage.

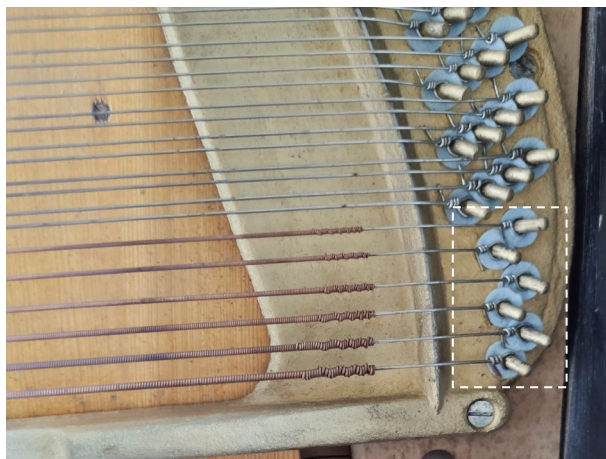
L'orientation des attaches des cordes (Fig.94) est un indice que les cordes filées sont originales, tandis que les cordes en acier ont certainement été changées – ce qui est également suggéré à leur profil légèrement aplati (vers les chevilles d'accordage).

Figure 92 : L'orientation des attaches des cordes est différentes.

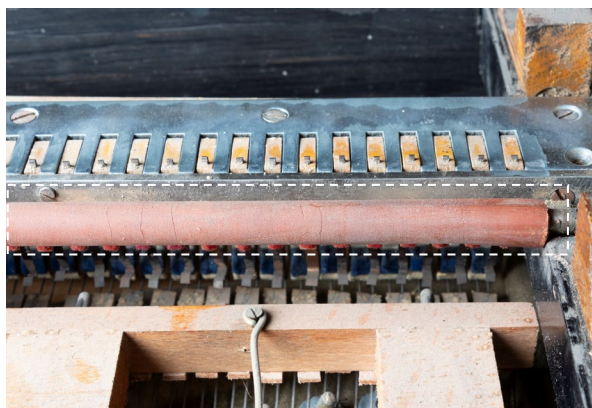
Le revêtement caoutchouc des cylindres de transport présente des fissures, un durcissement et des déformations (Fig.95). De plus, il est cassant et n'adhère plus très bien à l'axe métallique.

Figure 93 : Fissures et déformations du revêtement en caoutchouc.

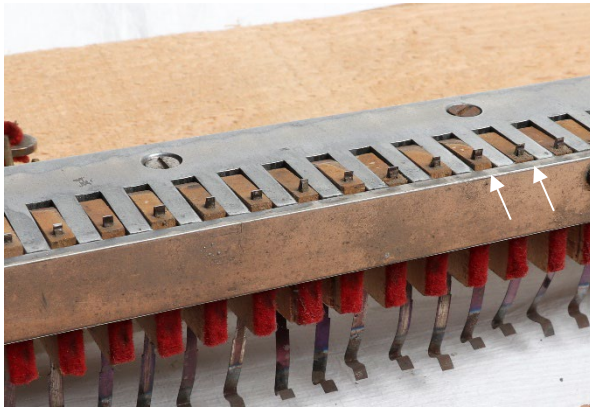
Les touches de la barre de suivi ne sont pas toutes au même niveau (Fig.101), notamment à cause d'une légère corrosion et encrassement de leur axe, mais aussi à cause de l'usure irrégulière de la plaque en zinc⁹¹ contre laquelle appuient leur ressort à lame (Fig.102).

Figure 99 : Les touches ne sont pas au même niveau.

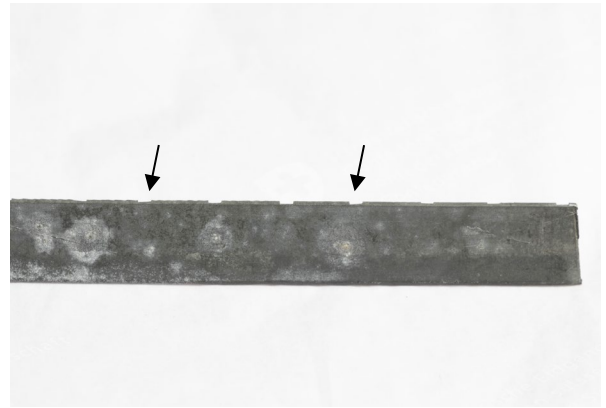
Figure 100 : Usure irrégulière causée par les ressorts lames des touches.

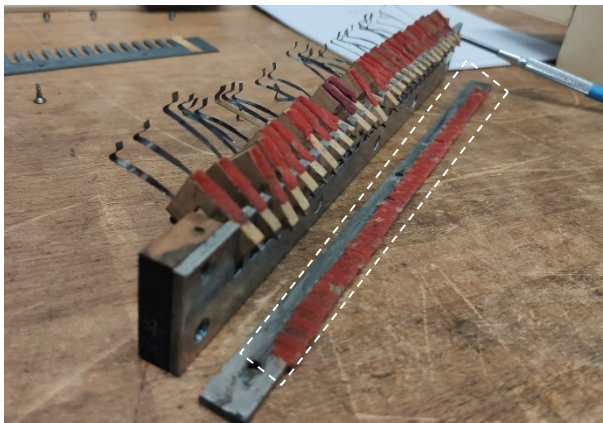
Les feutres présents sur la barre de suivi et sur les touches sont dégradés, déformés et lacunaires (Fig.103-104).

Figure 101 : Le feutre de la plaque avant est dégradé (flèche noire).

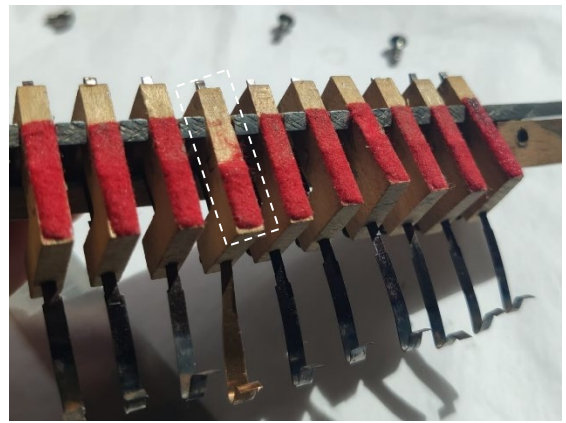
Figure 102 : Le feutre sur les touches est dégradé et/ou lacunaire.

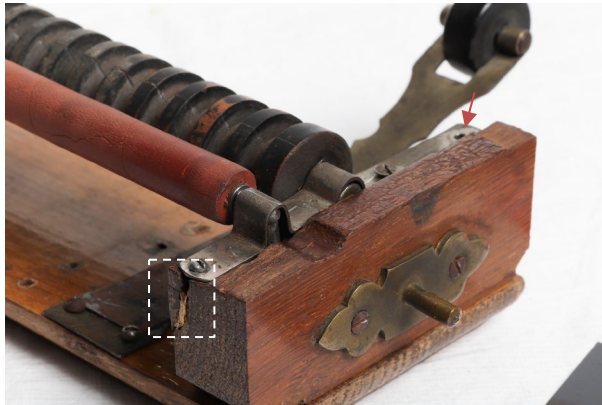
La bordure du pont en bois du couvercle de la barre de suivi s'est fendue, et a été stabilisée par l'ajout d'un clou et d'un fragment de bois. Une vis manque sur le pont métallique (Fig.106-107).

Figure 104 : Emplacement de la pièce présentée à la Figure 103 (encadré blanc). Vis manquante (flèche rouge).

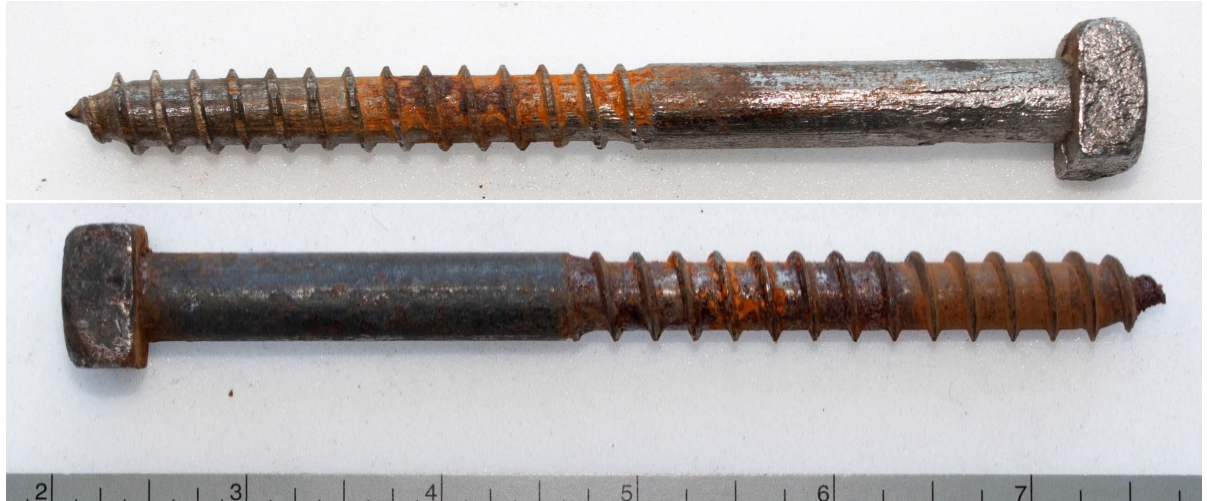
La surface d'une des vis de fixation de l'instrument, en alliage ferreux semble avoir subi un dérouillage à la brosse d'acier (une analyse par fluorescence des rayons X pourrait confirmer cette hypothèse) (Fig.116).

Figure 114 : La vis supérieure présente une surface métallique brillante, tandis que l'autre présente un état de surface propre à un état après forgeage industriel.

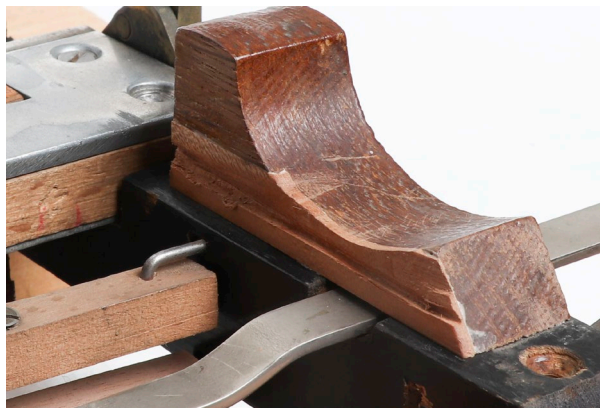
Figure 186 : La bordure inférieure du pont en bois est fortement abrasée.

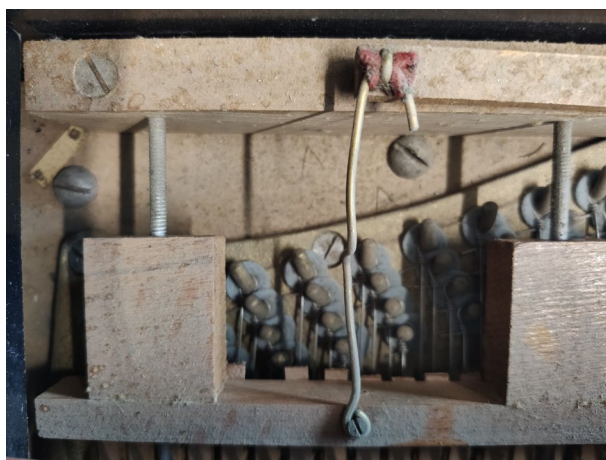
Figure 46 : Moisissures et empoussièrement.

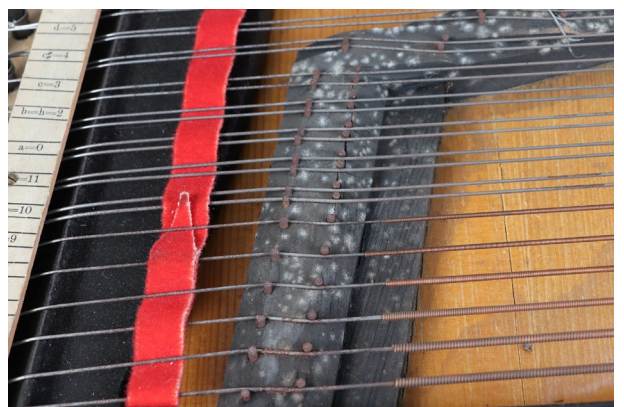
Figure 47 : Moisissures blanches sur le pont de l'instrument.

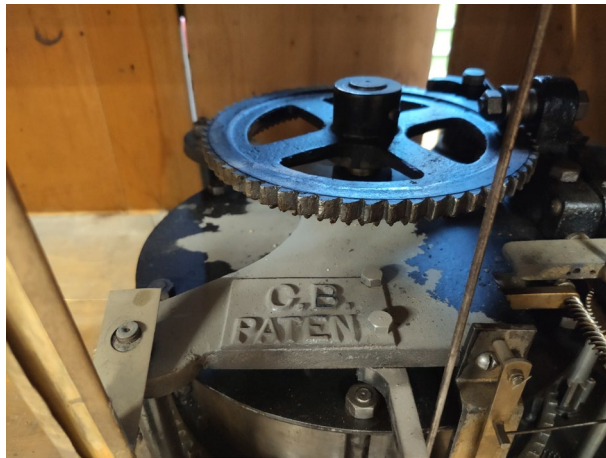
Figure 48 : Empoussièrement du mécanisme moteur.

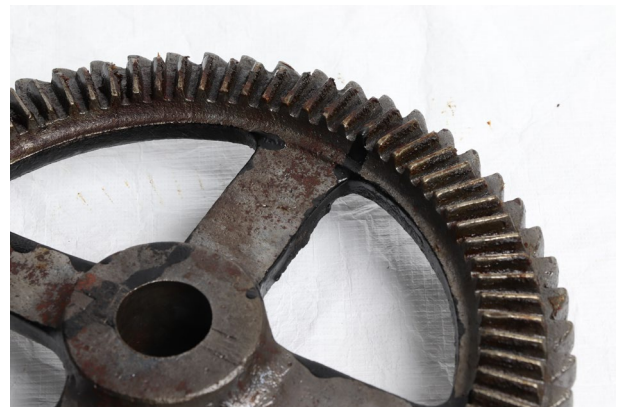
Figure 51 : Encrassement et corrosion du rochet.

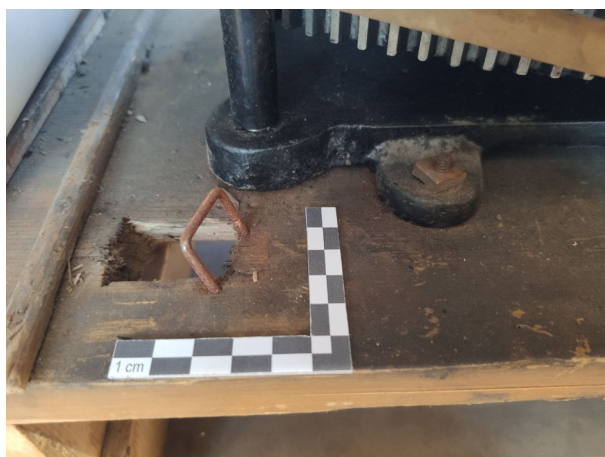
Figure 52 : Corrosion des éléments en alliage ferreux

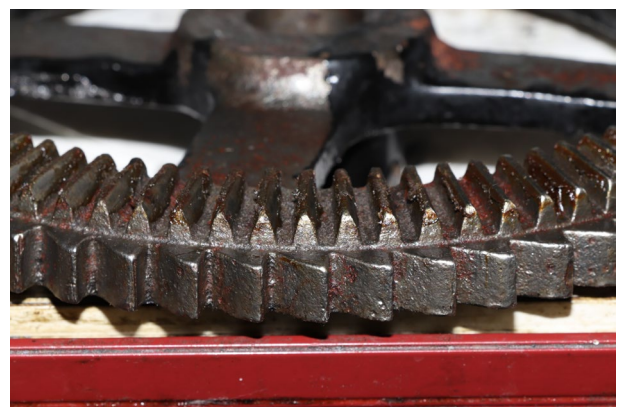
Figure 53 : Corrosion et encrassement du rochet.

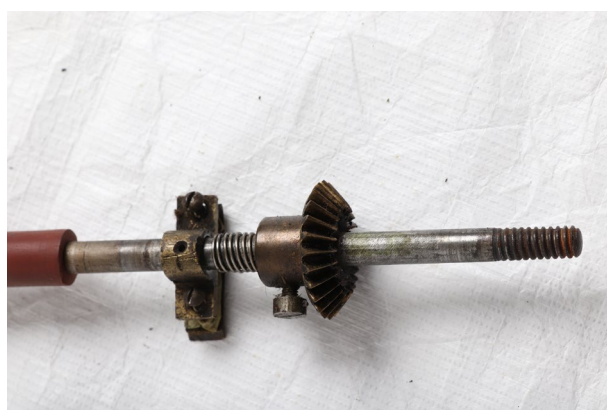
Figure 54 : Corrosion des éléments en alliage cuivreux.

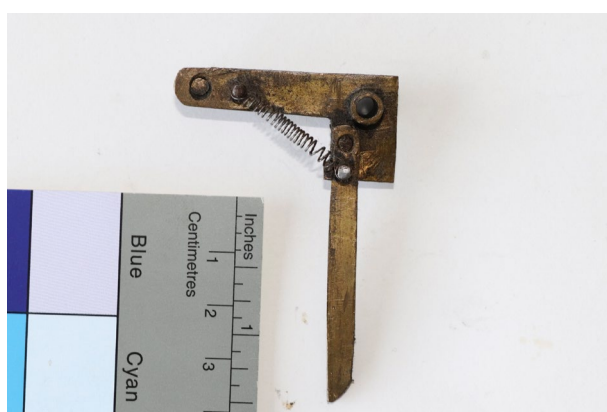
Figure 56 : Corrosion des éléments en alliage cuivreux.

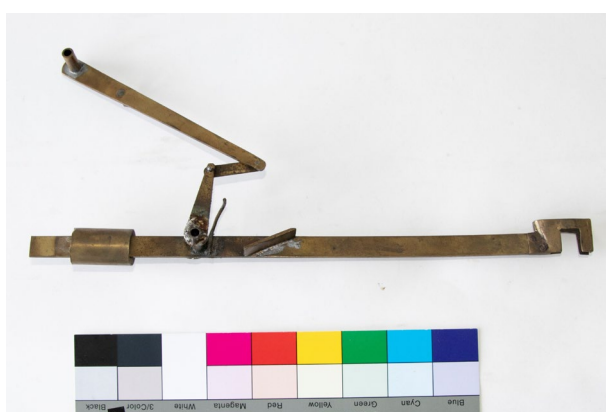
Figure 57 : Corrosion des éléments en alliage cuivreux.

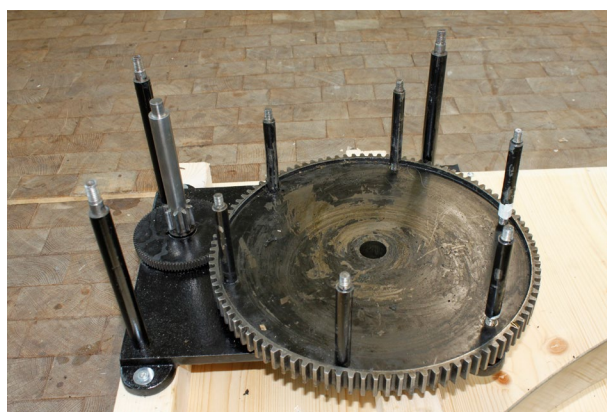
Figure 58 : Plateau à denture du ressort encrassé après retrait du ressort.

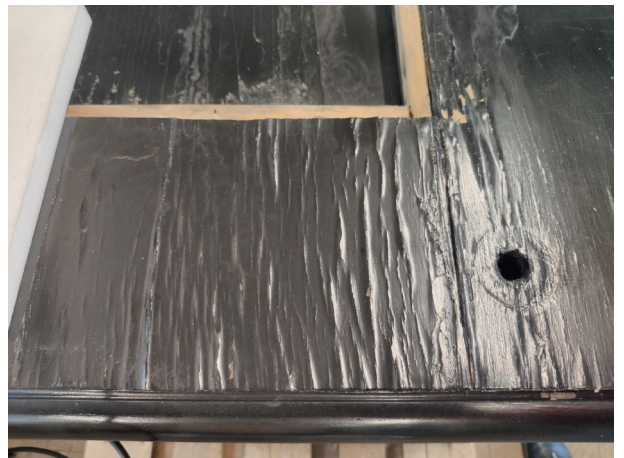
Figure 75 : Soulèvements et fissures dans le revêtement du plateau du cabinet.

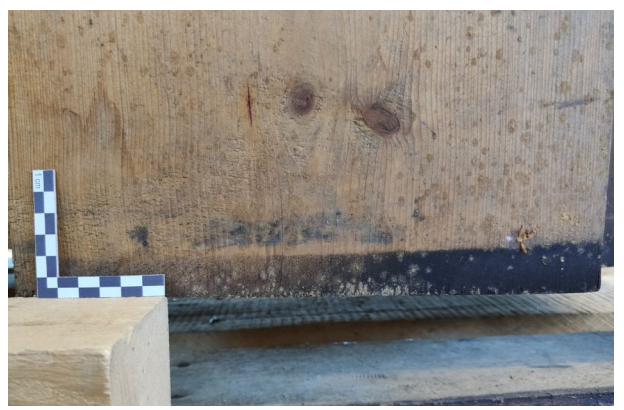
Figure 77 : Amas de moisissures brunes à l'arrière du cabinet.

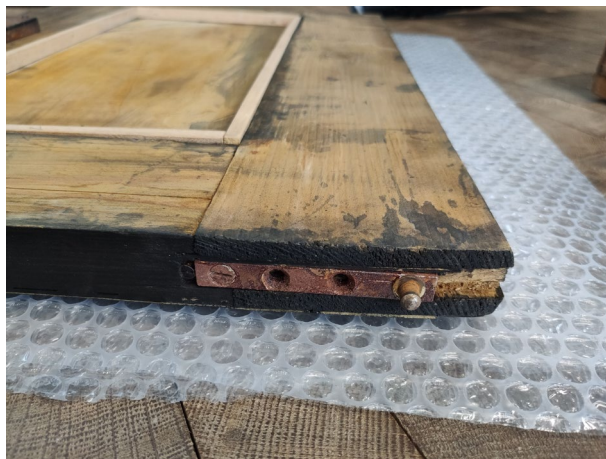
Figure 78 : Corrosion des charnières des portes.

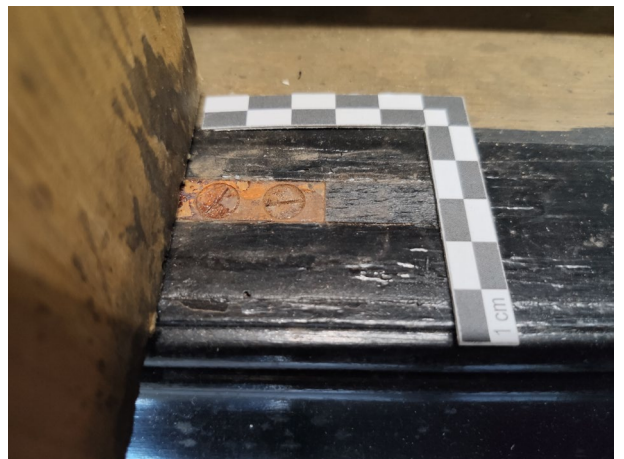
Figure 79 : Corrosion des charnières des portes.

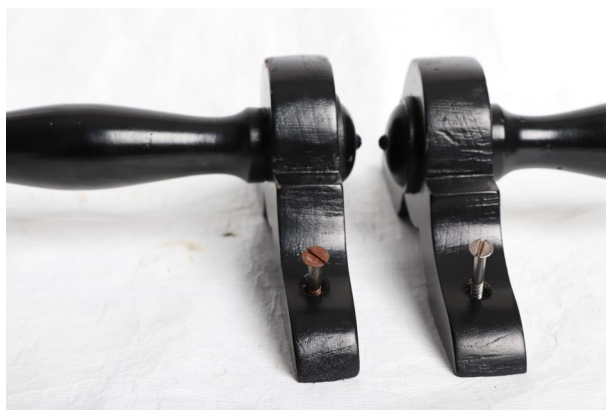
Figure 80 : Différent degré de corrosion des vis des poignées. Ceux de la poignée de la paroi de droite sont plus corrodés que ceux de celle de gauche (ici la poignée de gauche correspond au côté droit de l'objet).

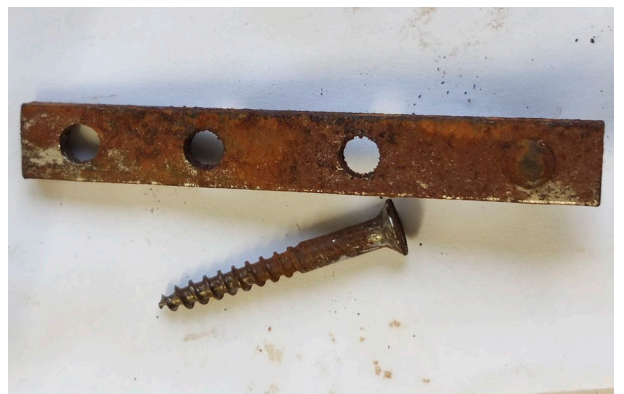
Figure 81 : Ci-dessus et ci-contre : Corrosion des charnières des portes.

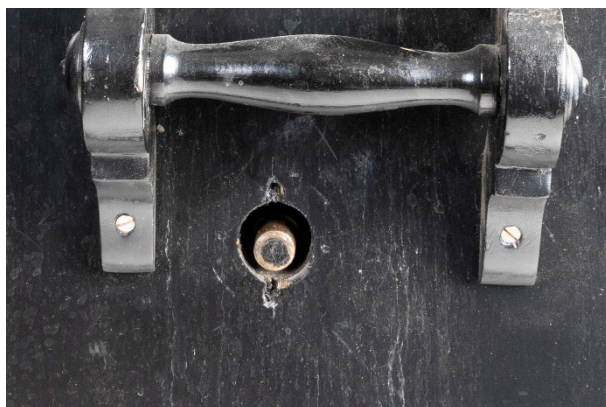
Figure 85 : Traces laissées par une pièce aujourd'hui manquante.

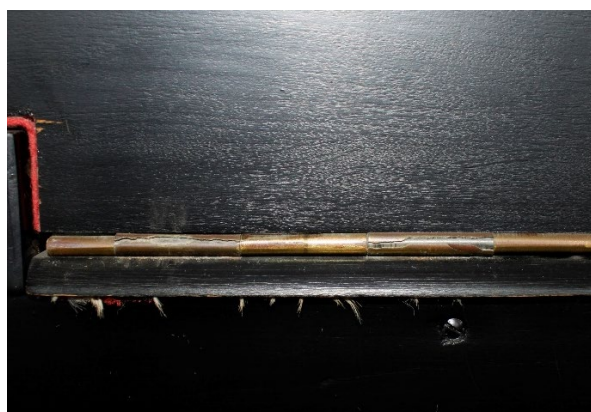
Figure 102 : Fissures dans la charnière.

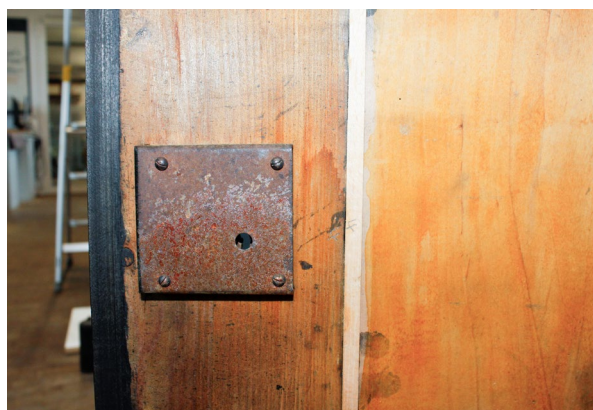
Figure 110 : Aspect de surface altéré par la corrosion.

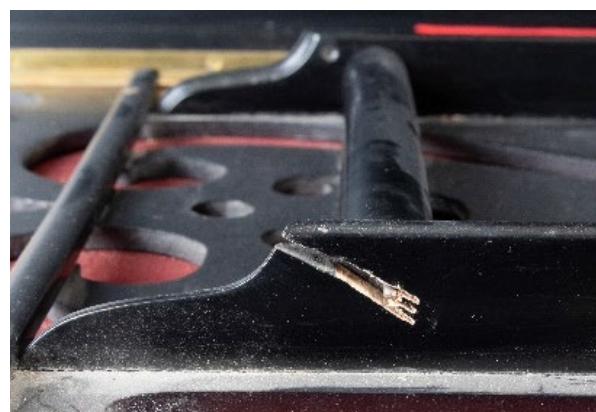
Figure 120 : Fente d'insertion de la tige en bois sciée.
