Lorsque la restauration implique des interventions qui vont à l'encontre du fonctionnement initial de l'objet

Le cas des piles sèches Leclanché de l'Armée suisse conservées à la
Fondation HAM

Master of Arts HES-SO en Conservation-restauration

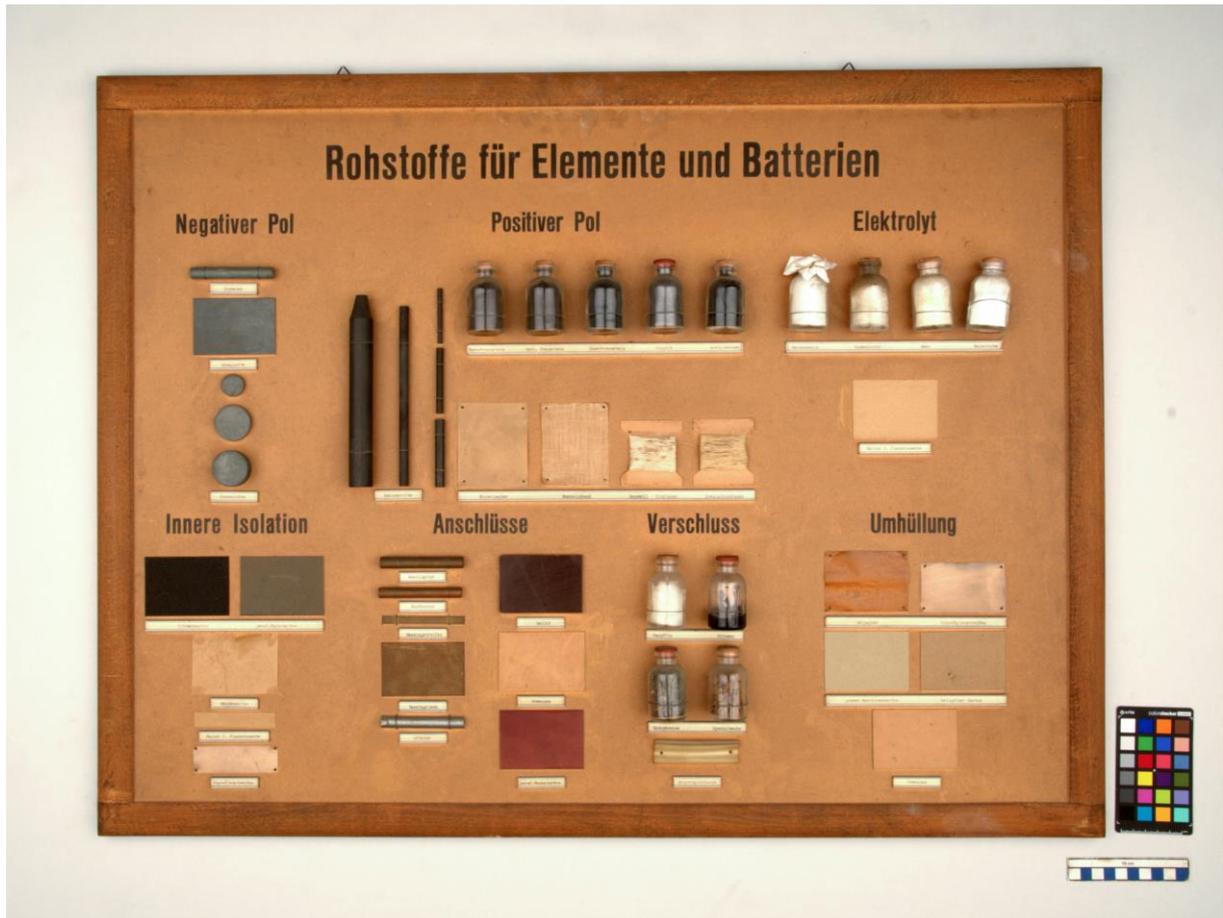
Figure 1 Planche 1-F ©HE-Arc, 2023

La planche semble complète, hormis un bouchon manquant pour le bocal en verre contenant du chlorure d'ammonium qui est un produit nocif en cas d'ingestion et qui peut provoquer une sévère irritation des yeux en cas de contact⁷.

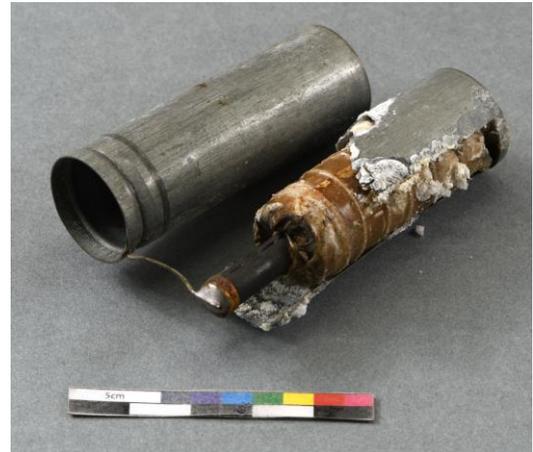
Comporte les batteries d'éléments plats 035.310.1, 035.290.3 et d'une batterie 035.290.2 composée des piles plates et cylindriques (figure 6, p.20). Globalement les mêmes types de dégradation que pour la planche 4 - B : des attaches métalliques corrodées et des éléments qui ne sont plus maintenus. Une cathode et deux anodes ont été retrouvés dans de grandes anodes en zinc (figure 5, p.20). En parcourant les anciennes photographies, elles ne sont pas initialement sur cette planche et il n'a pas été possible de les replacer quelque part sur les huit planches. Elles se sont retrouvées ici à un moment donné et il serait bon de les conserver, peut-être à part. La corrosion de l'anode en zinc qui contient la cathode est très avancée.

Figure 5 Cathode et anodes retrouvées sur la planche ©HE-Arc, 2023

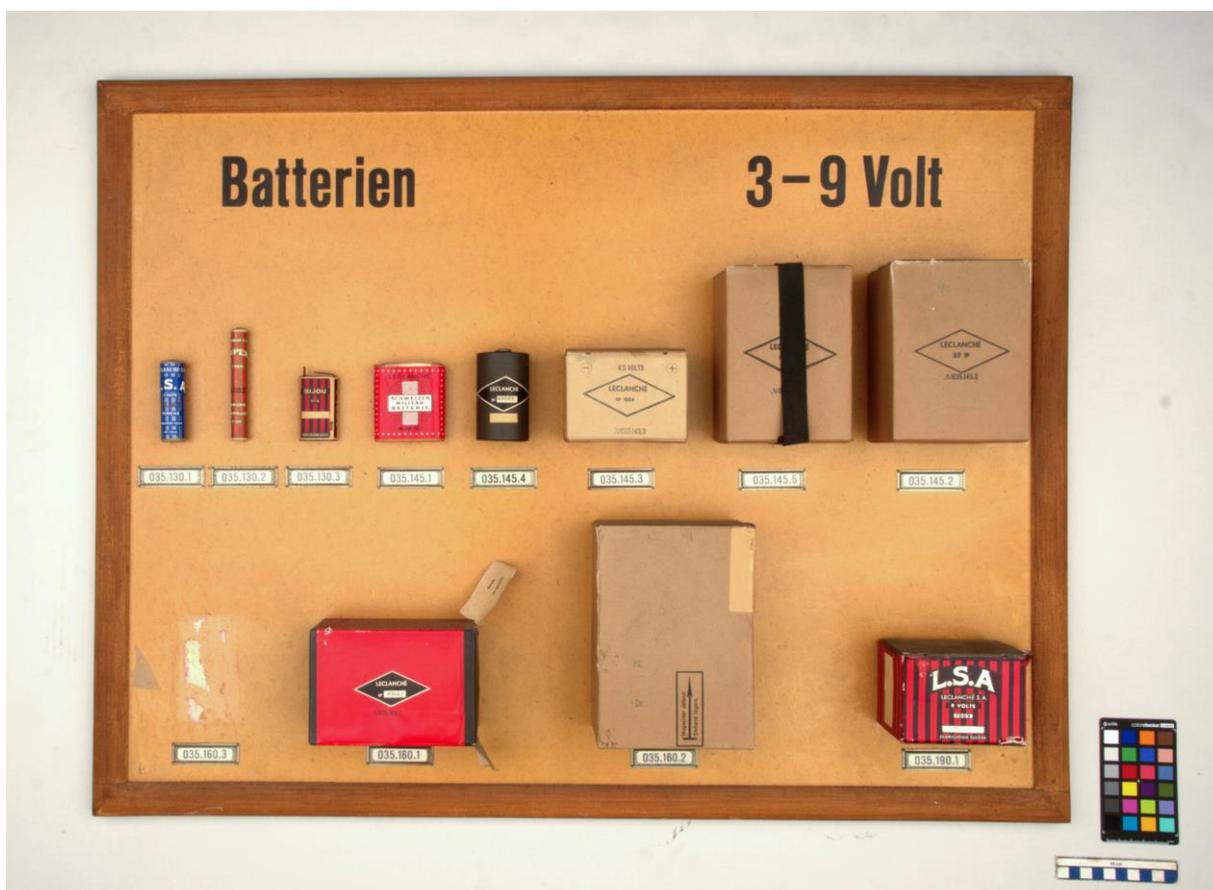
Figure 7 Planche 6- E ©HE-Arc, 2023

Comporte les batterie 035.130.1 à 035.130.3, 035.145.1 à 035.145.5, 035.160.1 à 035.160.3 et pour finir, 035.190.1 (figure 7, p.21). Ce dernier modèle ne tient plus à la planche mais sinon, la planche semble en bon état et complète.

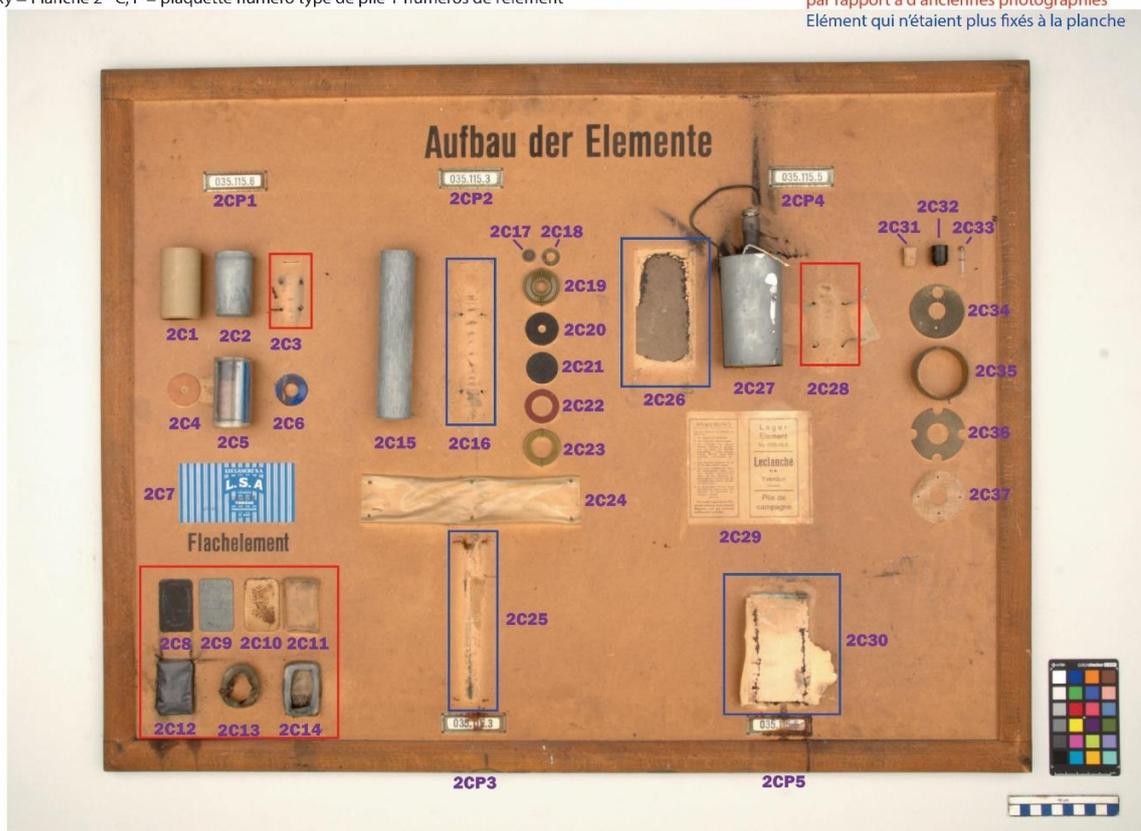
Figure 24 Schéma des diverses nominations d'éléments ©HE-Arc, 2023

Il se pourrait que l'élément 2C28 soit la cathode qui est dans l'anode 2C27 sur la photographie et aurait pu être installée ici lorsque les attaches se sont trop corrodées ou bien lors d'une démonstration. L'élément a pu être raccroché plus tard ou échangé. L'élément 2C3 est manquant (figures 24, p.46).

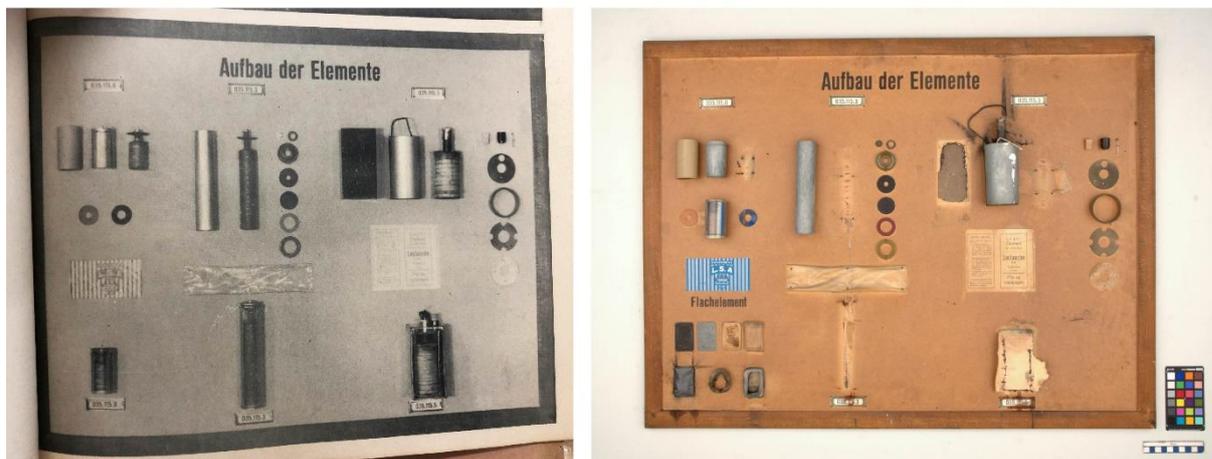
Figure 26 Ancienne photographie d'une planche similaire (gauche) comparée à la planche récente (droite)
©HE-Arc, 2023

Sur les images ci-dessus, on remarque des différences entre les planches.

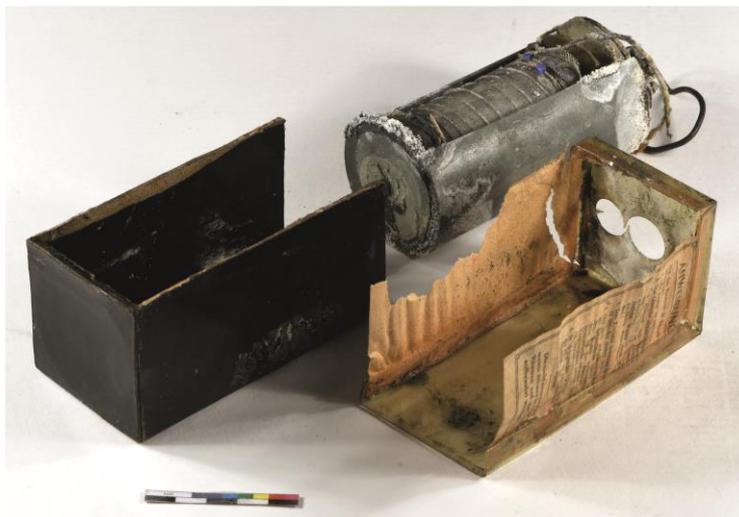
La pile de campagne 2C30 est un bon exemple de dégradations possibles d'une pile, objet composite, et les défis de leur conservation-restauration. La pile a été partiellement démontée pour documenter son état et traiter certains matériaux (figure 30, p.50).

Figure 30 Pile de campagne partiellement démontée ©HE-Arc, 2023

L'étiquette est très altérée et partiellement collée à la partie en plastique.

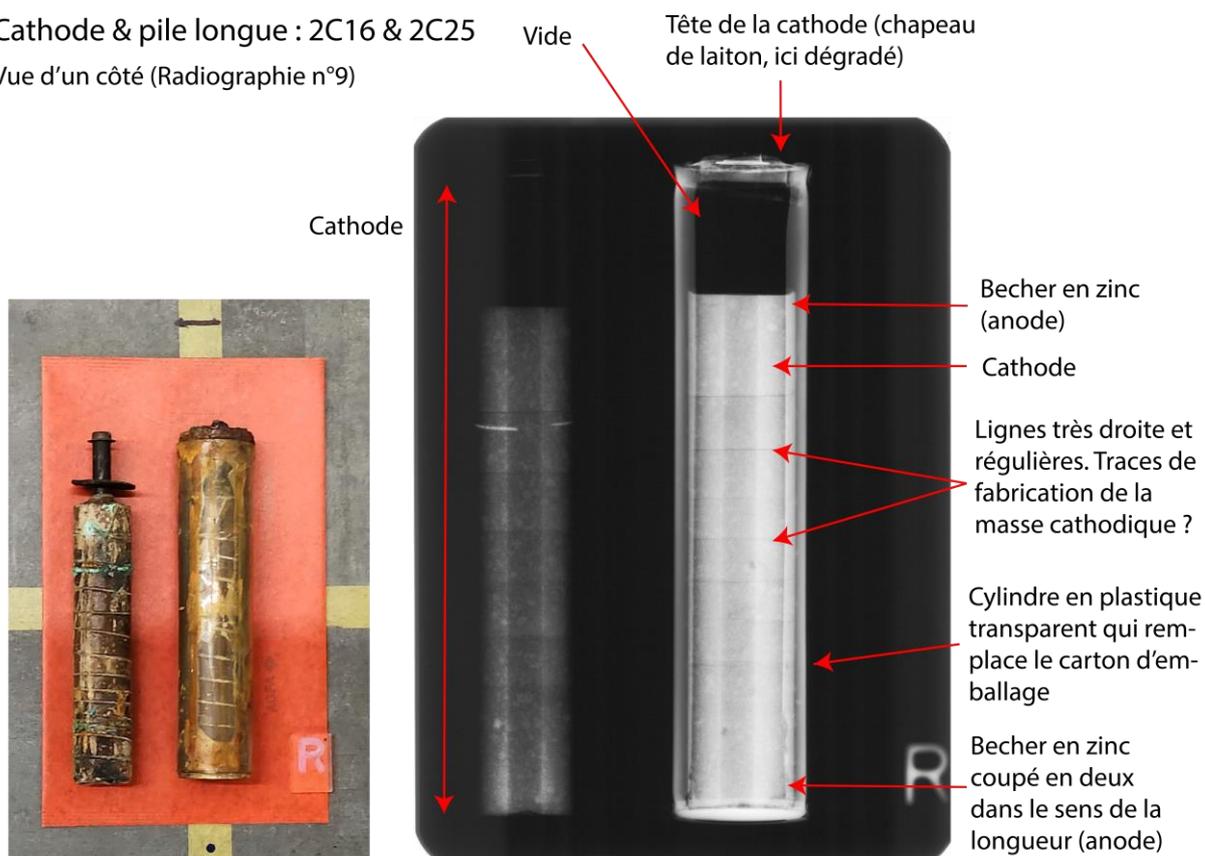
Cathode & pile longue : 2C16 & 2C25
Vue d'un côté (Radiographie n°9)

Les images obtenues ont révélé ce qu'il semble être des traces de fabrication au niveau des cathodes. Des lignes horizontales très distinctes et régulières, faisant penser que la matière cathodique était pressée par blocs, montés les uns sur les autres jusqu'à la hauteur désirée (figure 34, p.53).

Figure 34 Image obtenue par radiographie des éléments 2C16 et 2C25 ©HE-Arc, 2023

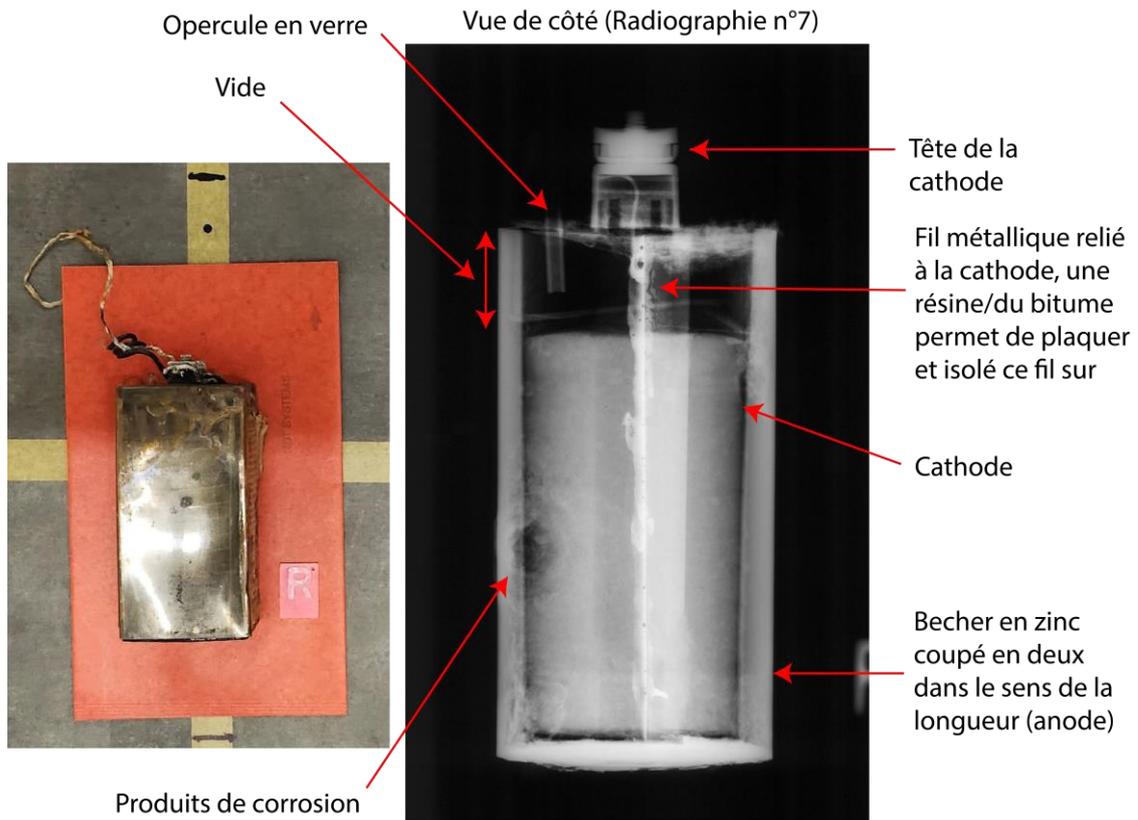
Pile de campagne : 2C30

Les images obtenues de l'élément 2C30 indiquent un bon état de conservation global, surtout au niveau de la partie supérieure de la tige de carbone qui semblait bien altérée au premier abord. On distingue les différentes parties métalliques de la pile et l'opercule en verre. On ne voit pas de lignes horizontales au niveau de cette cathode (figure 35, p.54).

Figure 35 Image obtenue par radiographie de l'élément 2C30 ©HE-Arc, 2023

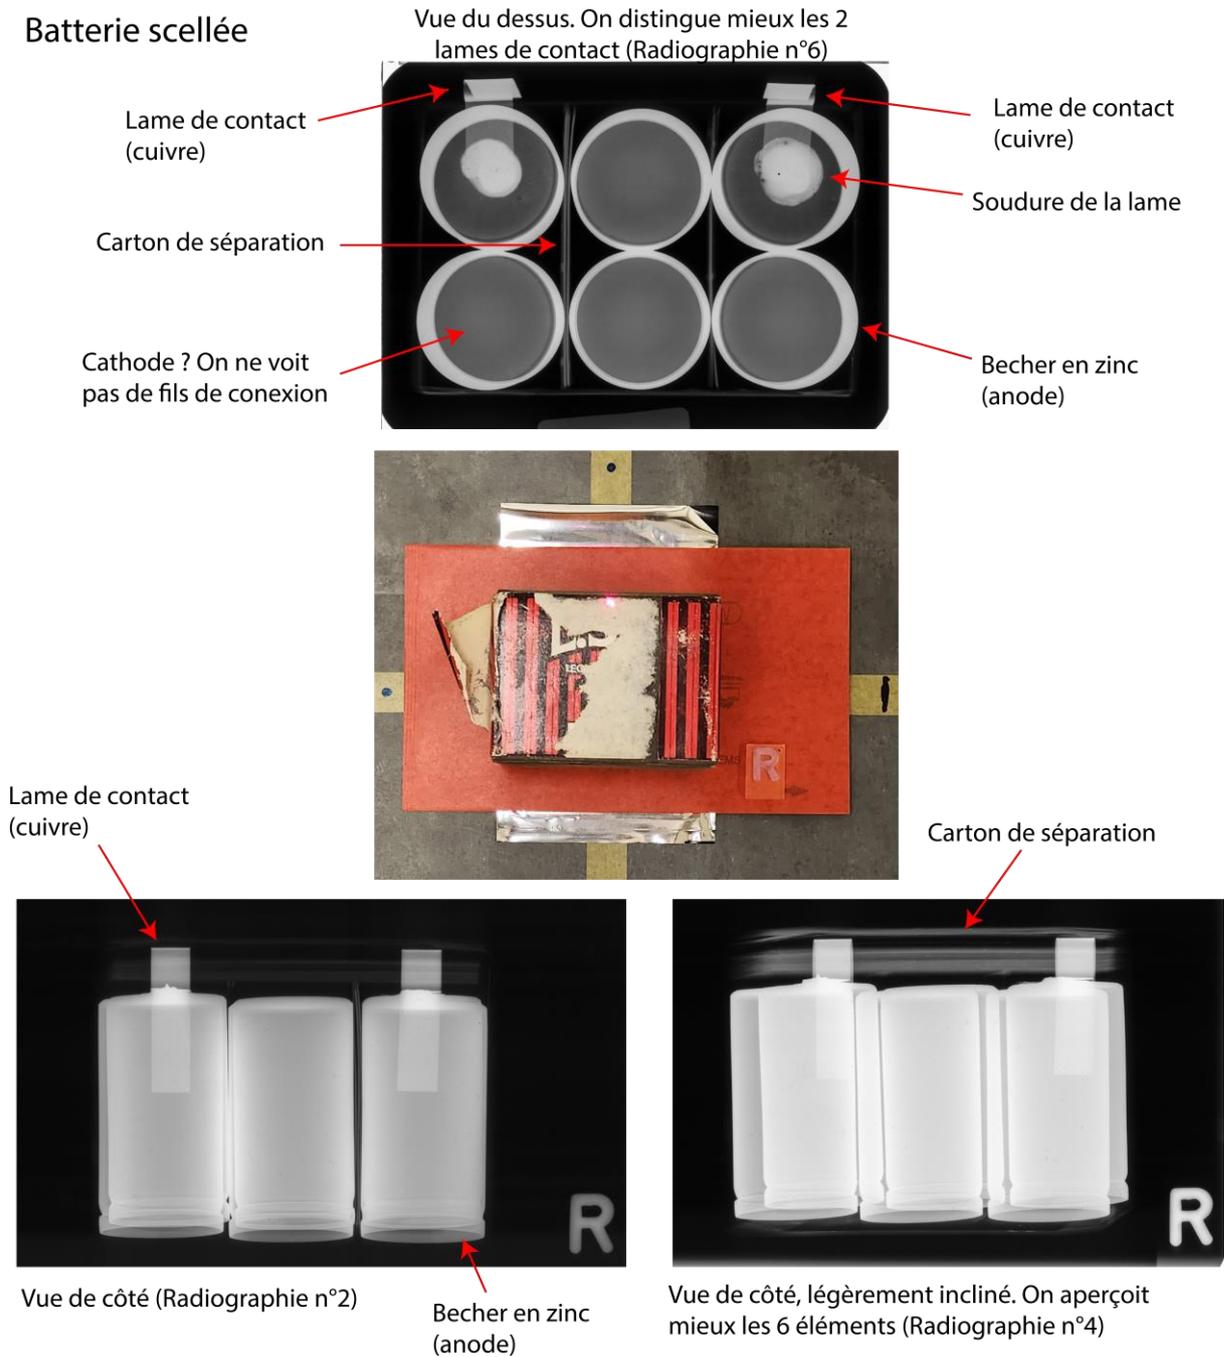
Batterie scellée

Concernant la batterie dont les éléments sont enfermés dans un cartonnage, la radiographie a permis de comprendre qu'il s'agit d'un modèle de présentation. Il semble qu'il n'y ait pas de cathode, ni de fils de connexion entre les éléments, mais uniquement les anodes en zinc en forme de cylindre avec deux lames de connexion soudées. Cela reste une hypothèse, mais l'orientation des anodes et de ces lames de connexion semblent montrer que les piles avaient comme « la tête en bas » lorsqu'on compare une photographie et les radiographies (figure 36, p.55). Normalement, sur les autres modèles observés, l'anode présente une déformation physique induite par la fabrication, sur sa partie supérieure, que l'on voit ici sur la partie inférieure. Il est possible que cette orientation soit voulue même pour un produit fini, mais ce ne serait pas très logique pour garantir au maximum une bonne étanchéité lors d'une utilisation. Comme il s'agit de modèles de présentation qui n'ont pas besoin d'être en fonction, certaines modifications ont pu être effectuées. Cela expliquerait pourquoi on ne voit pas les cathodes sur ce modèle et que l'orientation des anodes semble fautive par rapport à une batterie qui devait fonctionner.

Figure 36 Image obtenue par radiographie d'une batterie scellée ©HE-Arc, 2023

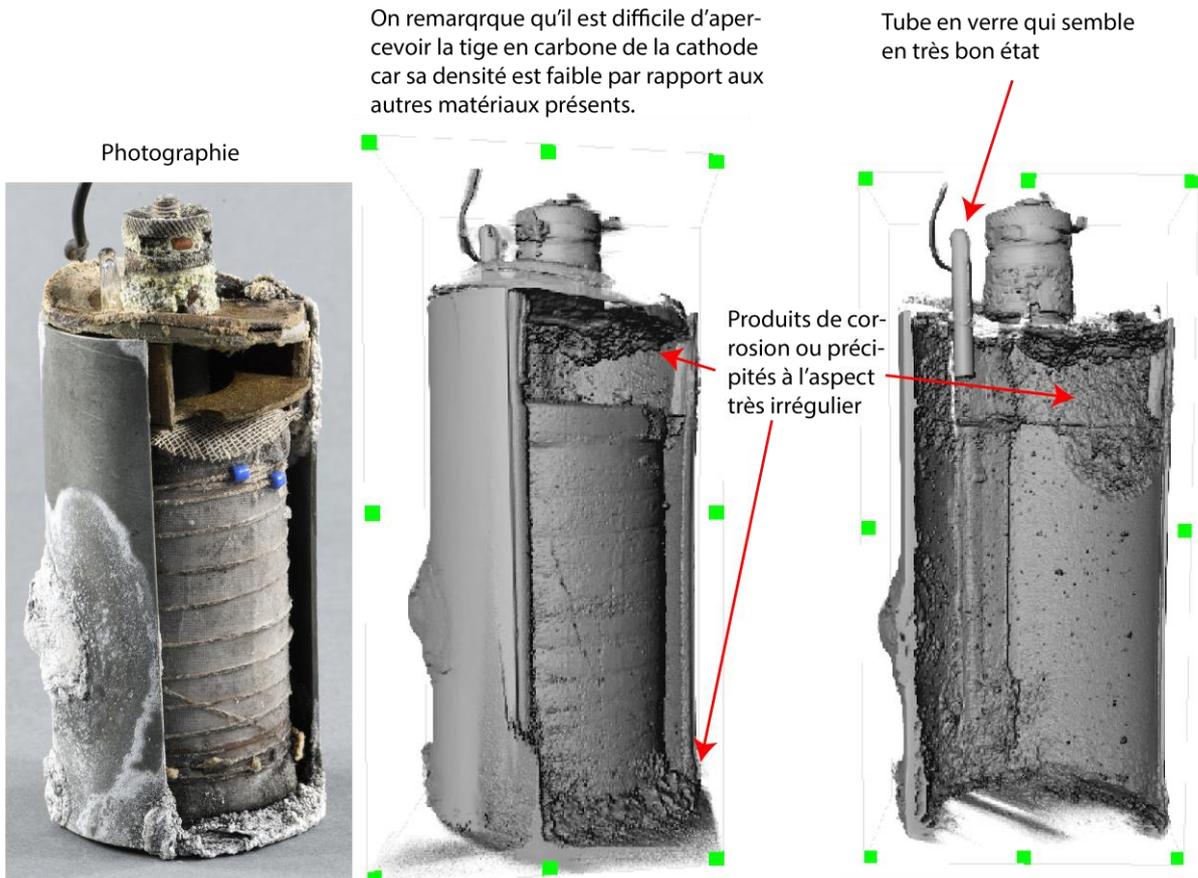
Il est possible de mieux comprendre la corrosion très volumineuse observée sur l'anode en zinc de l'élément 2C30 et d'observer, sans démontage, la partie supérieure de la cathode.

Figure 37 Images obtenues par tomographie de l'élément 2C30. Générale (milieu) et image en supprimant quelques matériaux de plus faible densité (droite) ©HE-Arc, 2023

Il y a des matériaux qu'on ne voit pas bien par la tomographie de cet objet, comme la cathode en carbone (figure 37, p.56). Il faut donc être prudent lors de l'interprétation. Le tube en verre semble en très bon état au travers de ces images.

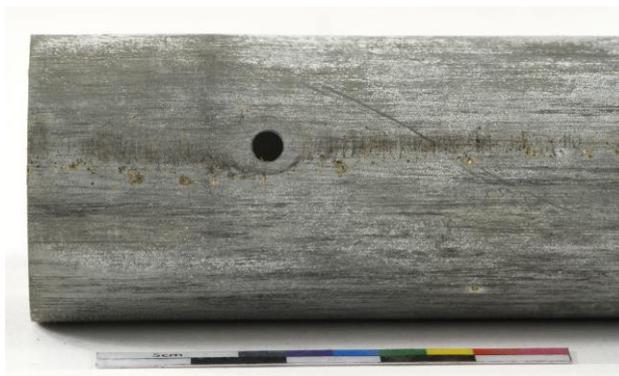
Figure 39 Altérations à l'interface anode-planche de l'anode 2C15 ©HE-Arc, 202

Le zinc métallique a une couleur argenté bleu-gris qui a un point de fusion assez faible de 419.5°C, un point d'ébullition à 907°C⁸⁶ et est considéré inoffensif pour la santé, sauf en cas d'inhalation des oxydes⁸⁷. Le métal des anodes était très brillant après la fabrication⁸⁸. De la corrosion généralisée* est observée en couche matte, fine et grise (oxydes et hydroxydes de zinc probablement). Des produits blancs adhérents en forme de particules éparses et des produits jaunâtres se trouvent à l'interface anode-planche (figure 39, p.59). Une humidité relative plus grande, de par le caractère hygroscopique* de la planche en fibres, ainsi qu'un potentiel dégagement de COV* pourraient être les causes de ces corrosions. L'environnement de stockage a également pu être favorable au développement de macro-organismes* (annexes C.1, tableau 8, p.162). Plusieurs stratigraphies⁸⁹ ont été élaborées afin de décrire la surface et les altérations visibles sur des anodes qui présentent des niveaux de dégradations croissants (figure 40, p.59).

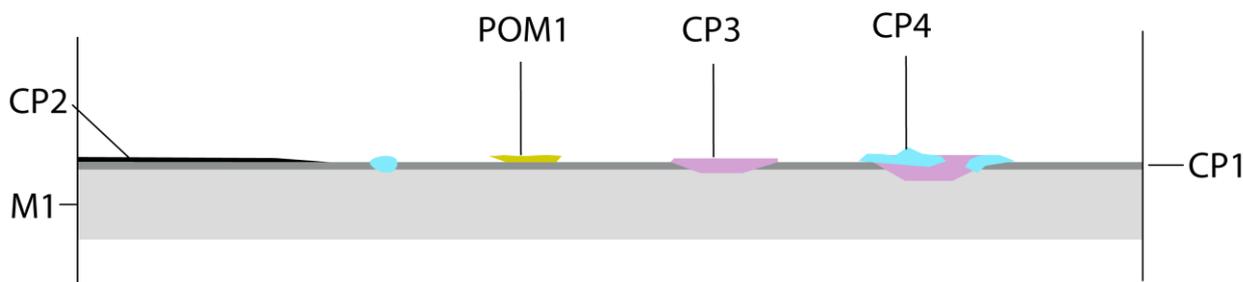
Figure 40 Stratigraphie basée sur l'anode 2C2 ©HE-Arc, 2023

M1 : métal non corrodé

CP1 : produit de corrosion gris matte, généralisé

CP2 : produit de corrosion noir, fine couche irrégulière

CP3 : produit de corrosion gris-blanc, fine couche irrégulière (apparaît violet sous UV)

CP4 : produits de corrosion blancs, particules éparses (apparaît bleu clair sous UV)

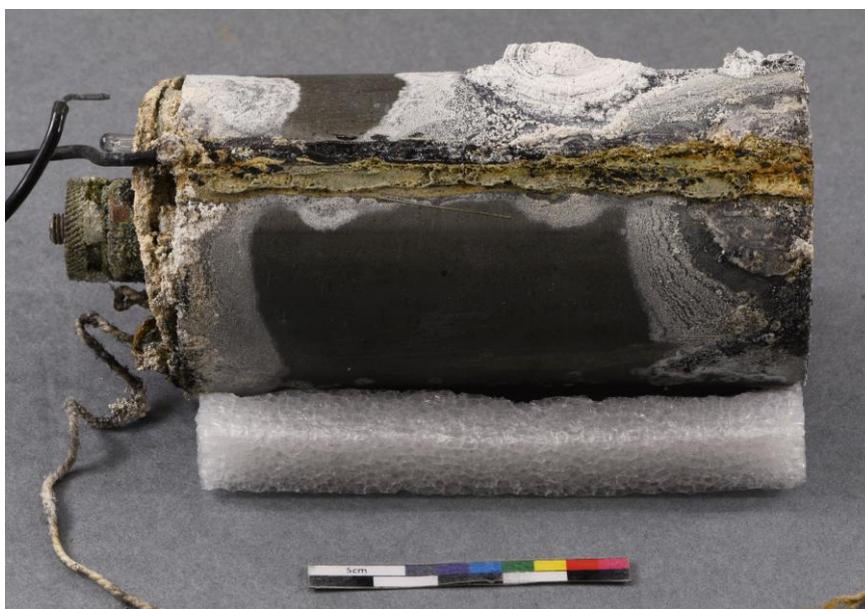
Figure 41 Arrière de la pile de campagne 2C30 ©HE-Arc, 2023

Il y a des corrosions par piqûres qui sont observées sur l'anode 2C30 notamment, formant des produits blancs, cassants et très volumineux à la surface de l'anode (figure 41, p.61).

La corrosion par piqûre*, forme de corrosion dite destructrice et ponctuelle, est en général amorcée par des ions chlorures. Le métal peu se perforer⁹⁶. Des ions métalliques à charge positive (ici Zn^{2+}), libérés pendant le processus de corrosion, sont neutralisés en partie par les ions négatifs (Cl^-) et sont soumis à une réaction d'hydrolyse*, abaissant le pH de la zone. Les ions chlorures et les ions hydrogènes provoquent une accélération rapide de la formation de corrosion qui est parfois nommé « procédé autocatalytique* »⁹⁷.

Des chlorures de zinc hygroscopiques dès 10% d'humidité relative, peuvent se former⁹⁸. Cela signifie qu'il est important, si on aimerait stabiliser les anodes en zinc, de retirer ces potentiels restes, car au-dessus de 10% d'humidité relative, les corrosions peuvent s'amorcer et ce type d'oxydation est à l'origine de traces de doigts retrouvées sur les objets. Sans traitement les anodes pourraient continuer à se dégrader dans des conditions « normales » de température et d'humidité, notamment par la présence de chlorures de zinc. Les chlorures de zinc formés sur du zinc pur sont peu solubles dans l'eau⁹⁹.

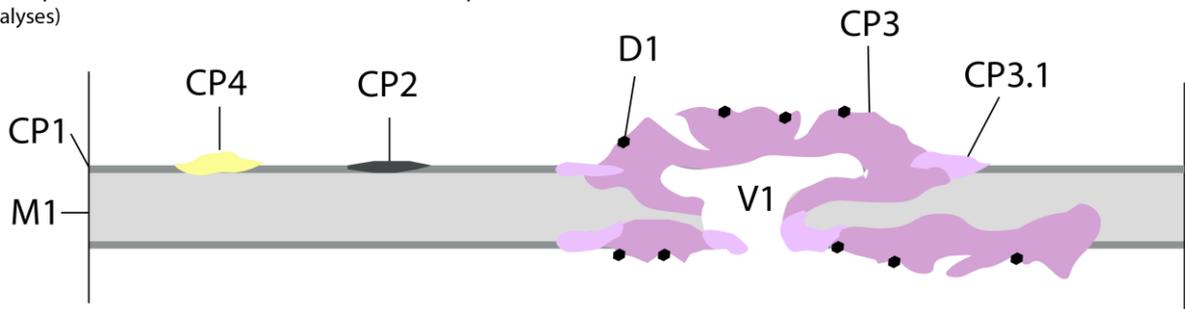
Figure 42 Stratigraphie basée sur l'anode 2C30 ©HE-Arc, 2023

Une stratigraphie a été élaborée en se basant sur l'anode 2C30 (figure 42, p.62).

M1 : métal non corrodé

CP1 : produit de corrosion gris matte, généralisé

CP2 : produit de corrosion gris foncé, fine couche adhérente (empreintes de doigts), potentiels chlorures de zinc

CP3 : produit de corrosion blanc volumineux et cassant (violet sous UV), simonkolleite (hydroxy-chlorure de zinc) d'après analyses

CP3.1 : produit de corrosion vitreux (simonkolleite d'après analyses)

CP4 : produit de corrosion blanc-jaunâtre, hydrozincite d'après analyses (carbonate de zinc)

D1 : dépôt ? métal ? (peut-être particules de graphite ou de manganèse provenant de la masse dépolarisante)

V1: vide

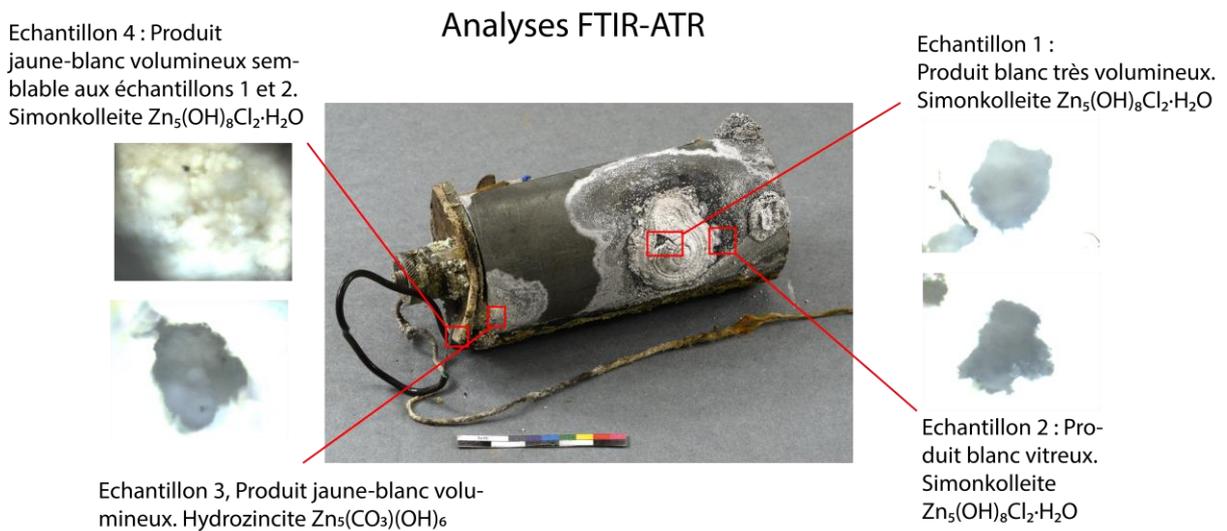
Figure 43 Résultats des analyses FTIR-ATR sur l'élément 2C30 ©HE-Arc, 2023

De la simonkolleite ($Zn_5(OH)_8Cl_2 \cdot H_2O$)¹⁰³ a été détectée par analyse FTIR-ATR et spectroscopie Raman sur les produits de corrosion du zinc (figure 43, p.63 et annexes ; spectre 1, p.210 & spectre 3, p.213). C'est un hydroxy chlorure de zinc mono-hydraté qui peut se synthétiser par une méthode hydrothermique avec du chlorure de zinc et de l'ammonium¹⁰⁴ selon la réaction suivante¹⁰⁵ :

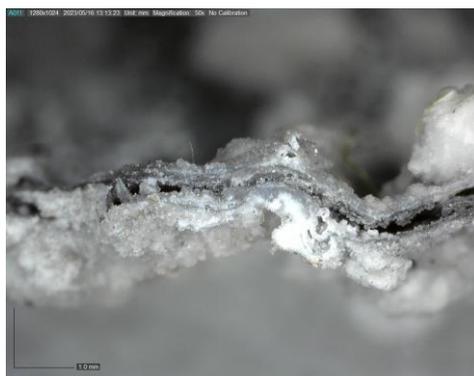
Figure 44 Vue en coupe d'une anode en zinc très dégradée ©HE-Arc, 2023

Une cathode ainsi que deux anodes, dont l'une d'elle est très dégradée (annexes C.1, figure 168-169, p.182-183), ont permis d'effectuer des tests de traitement. Les observations montrent que certaines corrosions du zinc provoquent l'éclatement du métal (figure 44, p.64). Des produits de corrosion principalement blancs et volumineux se retrouvent entre des couches de corrosion et de métal, indiquant qu'un traitement uniquement en surface risque de ne pas être suffisant pour stabiliser les anodes. Une image en coupe de la corrosion volumineuse permet de mieux comprendre comment elle s'est formée et de confirmer qu'il n'y a plus de métal par endroit (figure 45, p.64).

Vue en coupe de la corrosion volumineuse : corrosion par piquûre très avancée avec une perte totale du métal

- Métal
- Produits de corrosion : Simonkolleite (hydroxychlorure de zinc) selon analyses FTIR

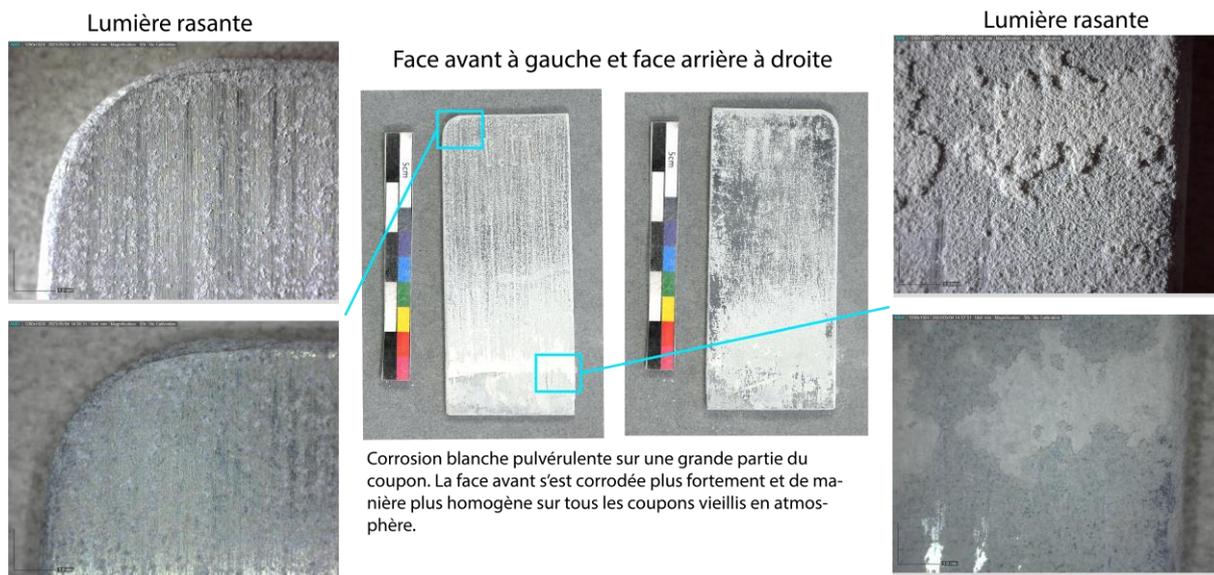
Figure 46 Corrosion blanche sur le coupon I.II ©HE-Arc, 2023

De l'oxyde de zinc blanc (probablement zincite¹⁰⁷) a été analysé sur le coupon I.II (annexes E.2, spectre 6, p.216), vieillit en atmosphère humide (figure 46, p.65).

Corrosions sur le coupon I.II vieillit en atmosphère humide.

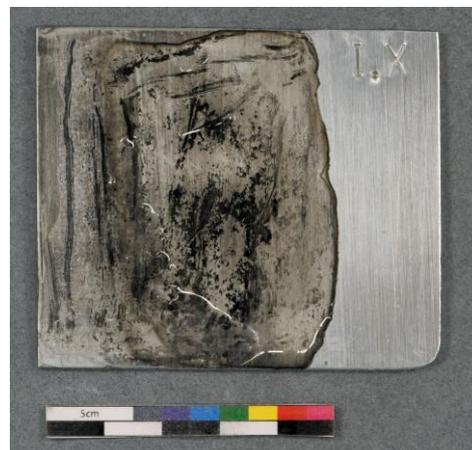
Figure 47 Coupon I.X pendant vieillissement par un électrolyte de chlorure de zinc et de chlorure d'ammonium ©HE-Arc, 2023

L'oxyde de zinc peut également apparaître noir (figure 47, p.65) lorsqu'il est vieilli dans un électrolyte qui contient des chlorures et c'est une différence principalement optique, réversible, entre l'oxyde blanc et le noir. En phase de réduction, l'oxyde de zinc apparaît noir tandis qu'en phase d'oxydation, il apparaît blanc. L'oxyde de zinc blanc serait instable¹⁰⁸, appuyant le besoin d'un traitement de stabilisation.

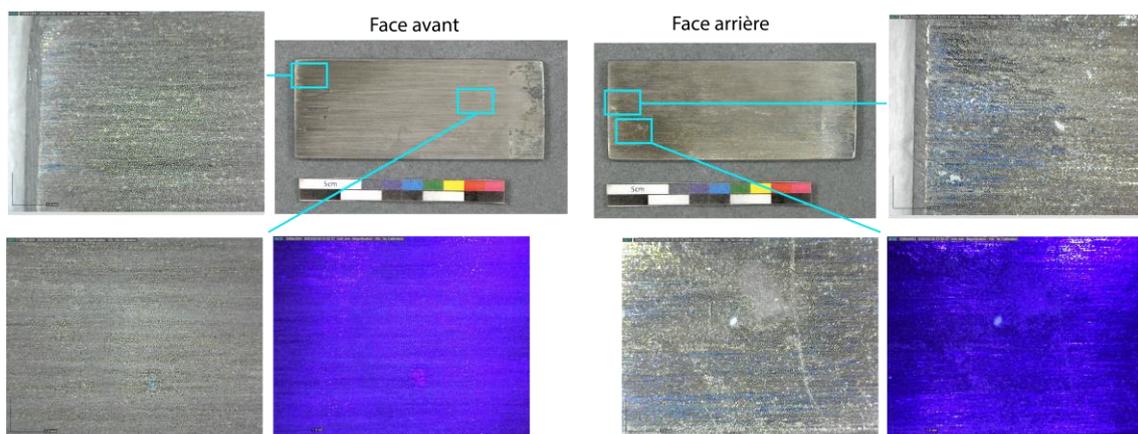
Figure 48 Description des corrosions sur le coupon I.IV vieilli en atmosphère humide et acide ©HE-Arc, 2023

L'aspect visuel de certains coupons vieillit en environnement acide comme le I.IV et II.IV est différent en termes de volumes des produits de corrosion et de leur couleur, qui laissent des reflets jaunes voire bleus (figure 48, p.66). Les prises de vue sous lumière ultraviolette permettent de mettre en évidence certaines fluorescences* qui peuvent être caractéristiques de certains matériaux.

Corrosions sur le coupon I.IV : Vieillissement en vapeur d'eau saturante et échantillon de planches de fibres agglomérées

Corrosions hétérogènes grises, noires, jaune-brunes et bleues en couche fine. Des acétates de zinc ont été analysés au Raman sur les zones bleutées.

Moins il y a de produits blancs, moins de zones violettes mates sont observées sous UV. Les zones plus gris foncées ne fluorescent pas sous UV, tandis que les zones bleutées semblent apparaître violettes mais pas aussi mates que les produits de corrosion blancs sous lumière du jour. Ce type de corrosion n'a pas été observé sur les anodes.

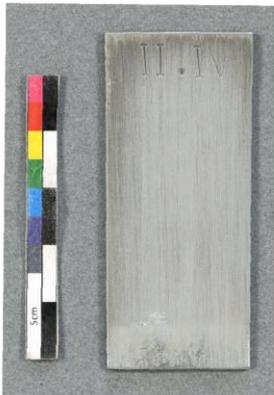
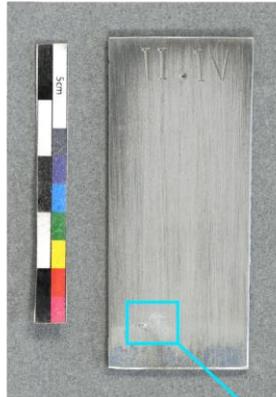
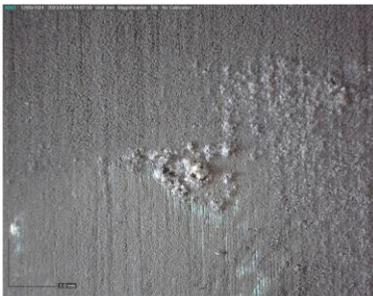
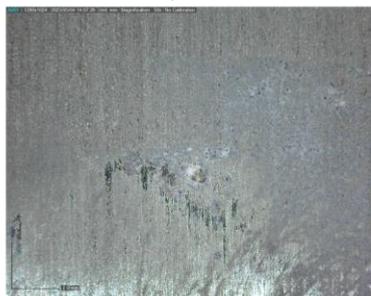
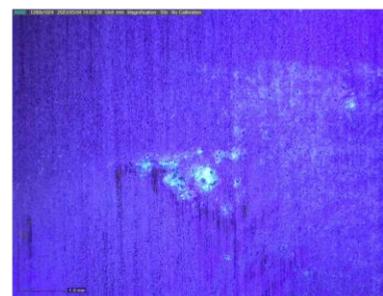
Figure 49 Produits de corrosion obtenus sur le coupon II.IV ; présence d'acétate de zinc analysé par spectroscopie Raman ©HE-Arc, 2023

Sur le coupon II.IV (figure 49, p.67), des acétates de zinc se sont formés comme l'atteste les analyses (annexes E.2, spectre 7, p.217). En revanche, les analyses effectuées sur l'anode 2C2 n'atteste pas de la présence d'acétate de zinc (annexes E.2, spectre 4, p.214). Cela ne signifie pas qu'il n'y a pas eu de formation de ces derniers sur les anodes attachées aux planches, mais le doute persiste. S'il n'y a pas eu de formation d'acétate de zinc sur les anodes, cela signifie qu'il est possible de conserver les objets sur les planches sans qu'il n'y ait trop de risque que ces produits se forment, surtout dans un environnement dit « ouvert » avec un certain renouvellement de l'air, empêchant une trop forte concentration de composés organiques volatiles dans l'environnement de conservation.

Corrosions sur la face avant du coupon II.IV : Atmosphère humide et carton acide.

Couche relativement fine d'une oxydation grise, homogène. Corrosion ponctuelle blanche et volumineuse qui apparaît en bleu-vert clair sous lumière ultraviolette. Elle apparaît au niveau du bouchon en silicone dans lequel le coupon était maintenu.

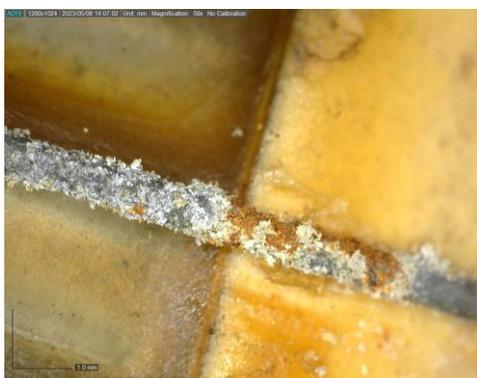
Figure 54 Fil d'attache en acier zingué
©HE-Arc, 2023

Sur certaines attaches, il y a des particules blanches sur la surface qui pourraient être de la corrosion du zinc d'un fil d'acier zingué. Le zinc se corrode préférentiellement à l'alliage ferreux qui est en-dessous (figures 54-55, p.73). C'est un cas de corrosion bimétallique.

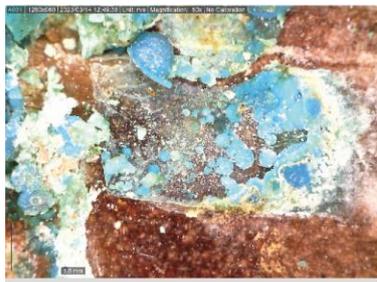
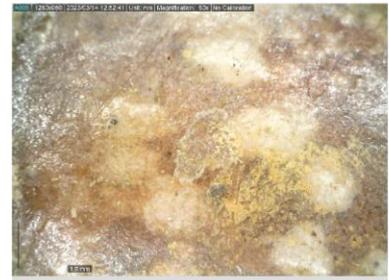
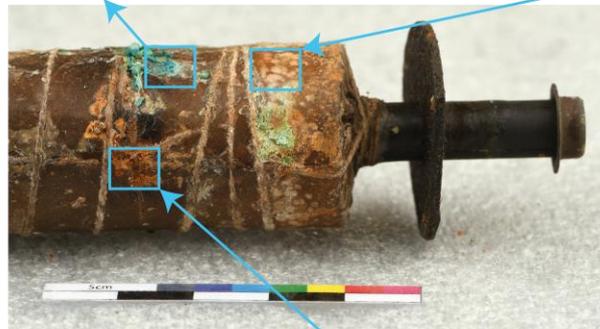
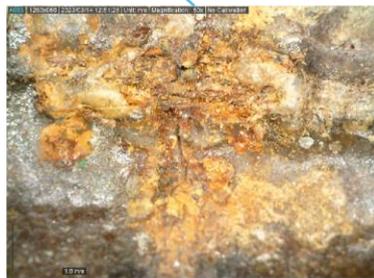
Figure 57 Description des altérations sur la cathode 2C16 ©HE-Arc, 2023

Il y a des corrosions orange pulvérulentes, vertes et rouge-brun cassant qui pourraient être des oxydes et hydroxydes de fer ou encore des chlorures de fer¹³² (figure 57, p.74). Au niveau de l'élément 2C16 (cathode), il a pu y avoir des contacts avec des restes d'électrolytes mais il y a également un risque de possible corrosion galvanique de par la proximité avec la masse cathodique, ainsi que d'autres dégradations (annexes C.1, tableau 10, et figures 150-153, p.170-173).

Corrosion bleue et vert foncé Les produits de corrosion et autres matériaux fluorescents dans différents tons de bleu pour la plupart, difficile à distinguer les uns des autres. Les produits de corrosion bleu semblent plus cassants.

Boursoufflures du papier imprégné d'électrolyte et semble ciré. Le papier est cassant et présente un bon nombre de craquelures, surtout proche des produits de corrosion.

Corrosion ferreuses (potentielle présence d'oxydes, hydroxydes de fer) sur le papier et la ficelle qui sert à ligaturer le papier autour de la cathode. La ficelle a fini par atteindre un point de rupture, probablement à cause des corrosion métallique qui ont pu affaiblir la matière organique.

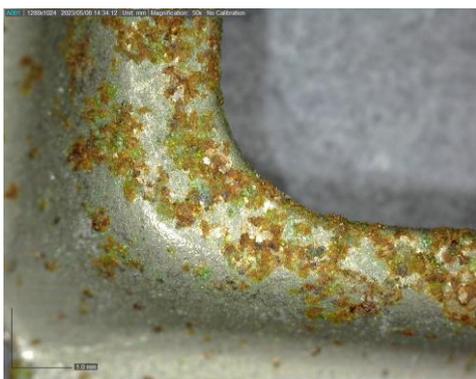
Figure 58 Produits de corrosion verts sur plaquette informative ©HE-Arc, 2023

Les plaquettes informatives sont en acier, probablement nickelé^{133*}. La surface du métal est de couleur gris-vert (figure 58, p.75) et l'arrière de la plaque est de couleur argenté brillant. Le métal est magnétique.

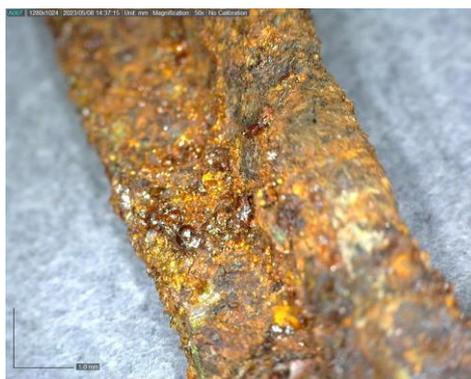
Figure 59 Produits de corrosion orange à noir sur une plaquette informative ©HE-Arc, 2023

Il y a de la corrosion cassante rouge-brun, noire et orangée pulvérulente. Les formations de « gouttes » noires indiqueraient la présence de corrosion active* induite notamment pas la présence de chlorures¹³⁴ (figure 59, p.75 et annexes C.1, tableau 7, p.158-161).

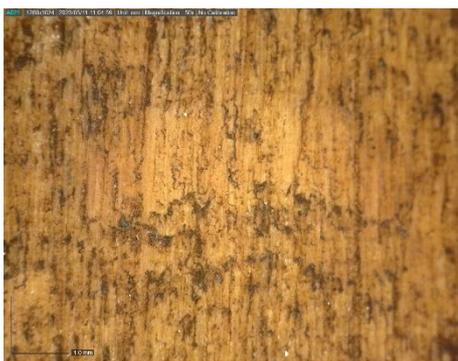
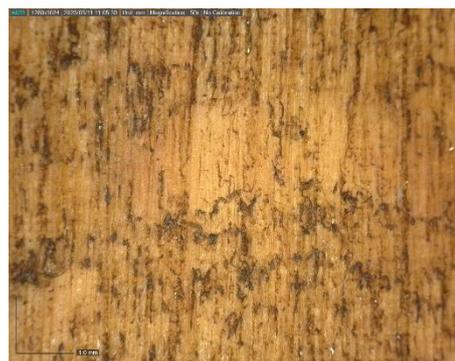
Un dépoussiérage ne suffit pas pour retirer les dépôts exogènes incrustés sur les surfaces de la planche et des baguettes.

Un nettoyage mécanique des baguettes en bois et de la planche en fibres agglomérées, à la gomme latex et gomme dure type gomme blanche Läufer®, pour des dépôts plus adhérents, a été appliqué. Cela permet de retirer une certaine couche de dépôts noirs-bruns mais c'est peu efficace sur les taches noires (figures 60-63, p.84).

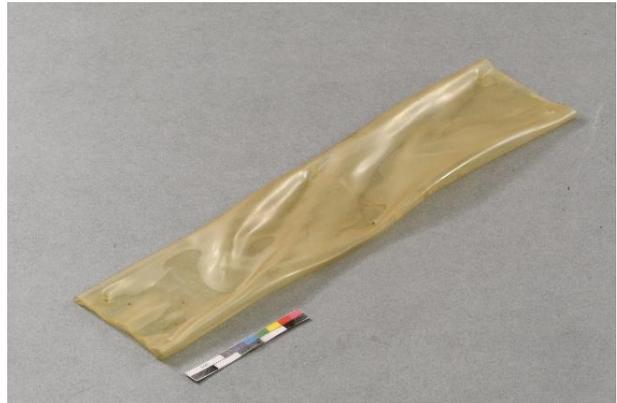
Il est préférable de procéder à un nettoyage mécanique pour les plastiques, mais ce n'est pas efficace sur cette surface et il y a des risques de rayures à cause des résidus exogènes (annexes C.1, tableau 11, p.173-174).

Figure 68 PVC, avant nettoyage ©HE-Arc, 2023

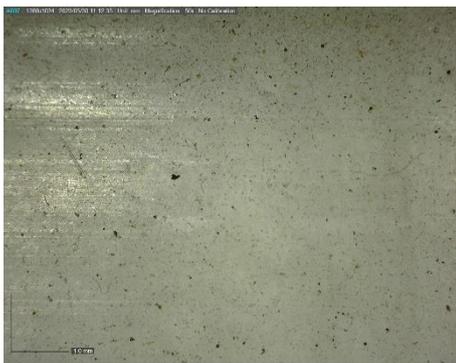
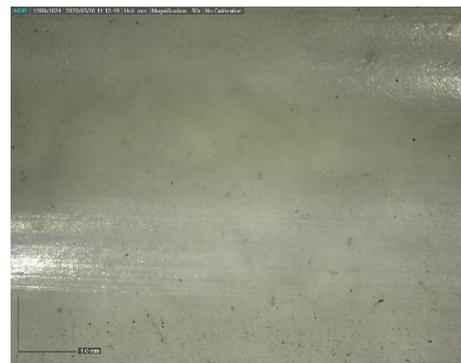
Figure 69 Avant nettoyage à l'eau tamponnée au pH6 ©HE-Arc, 2023

Figure 70 Après nettoyage aqueux ©HE-Arc, 2023

Un nettoyage aqueux pour le retrait des produits exogènes adhérents est plus efficace. Une eau au pH tamponné à 6 n'est pas suffisante pour le retrait des produits de corrosion cuivreux provenant des clous d'attaches, donc de l'EDTA 5%

pH6 a été par compresse de coton, laissé quelques minutes sur la surface mais l'efficacité n'est pas meilleure. Il est donc plus judicieux de se contenter d'un simple nettoyage aqueux (figures 69-72, p.86).

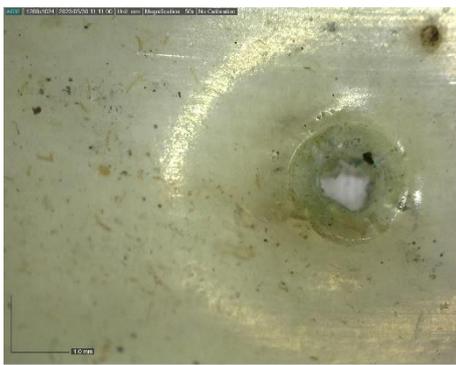
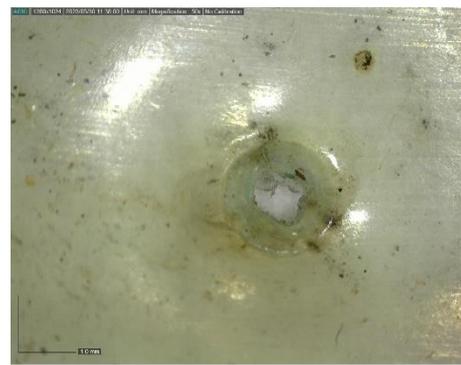
Figure 71 Avant tests de retrait de produits de corrosion ©HE-Arc, 2023

Figure 72 Après tests de retrait de produits de corrosion à l'EDTA ©HE-Arc, 2023

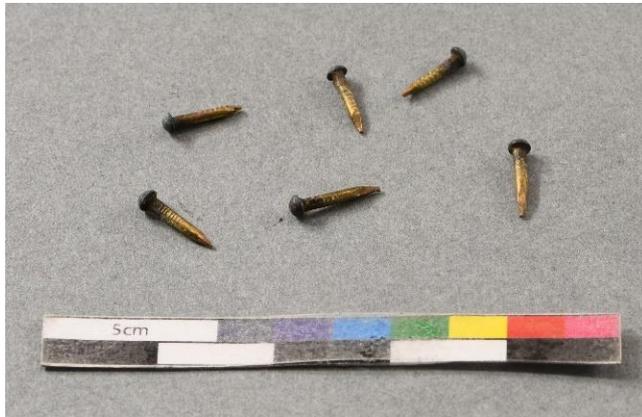
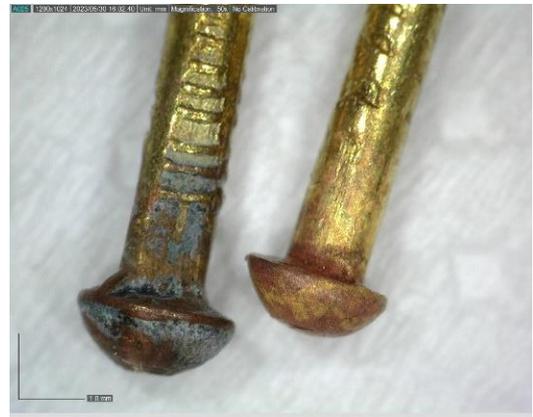
*Figure 73 Clou en alliage cuivreux, avant traitement
©HE-Arc, 2023*

*Figure 74 A droite, clou traité en bain d'EDTA à pH9. A gauche, clou traité en bain d'EDTA à pH6
©HE-Arc, 2023*

Les clous en alliage cuivreux ont été traité en bain d'EDTA 5% à pH6 pendant 2h environs (figures 73-74, p.87). Les produits de corrosion verts pourraient être de la corrosion dite active de par la formation probable de chlorures de cuivre par le contact avec le PVC voire de l'acide acétique pouvant être dégagé de la planche¹³⁹. Les produits de corrosion vert sont devenus plus clairs après le traitement. En rouge, il devrait s'agir de cuprite, en vert, il pourrait s'agir de carbonates et/ou hydroxydes de cuivre et en vert-bleu pâle d'acétate et carbonates de cuivre. Les chlorures de cuivre peuvent être gris pâle à bleu-vert¹⁴⁰. Après traitement, il ne reste plus que le métal doré et de la corrosion rouge et lisse, de la cuprite, qui est stable¹⁴¹.

Une résine acrylique paraloid B72 (10% dans l'isopropanol) a été appliquée à la surface des clous pour éviter le contact direct entre le métal et le plastique et améliorer la conservation au long terme de ces matériaux.

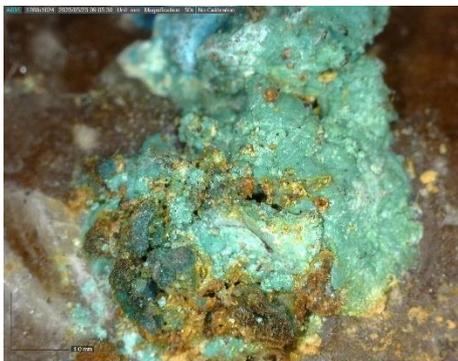
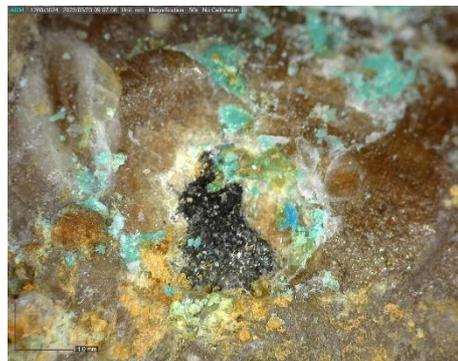
Figure 75 Restes de fils métallique et produits de corrosion ©HE-Arc, 2023

Figure 76 Après retrait mécanique de produits de corrosion ©HE-Arc, 2023

Il est important de tenter de retirer un maximum de restes d'électrolytes afin de garantir une meilleure conservation au long terme des éléments et surtout des autres métaux en contact. Les restes de fils métalliques ont été retirés mécaniquement (figures 75-76, p.88).

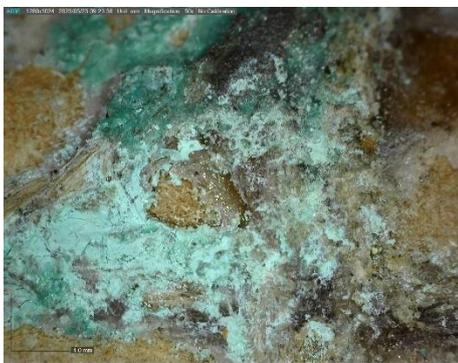
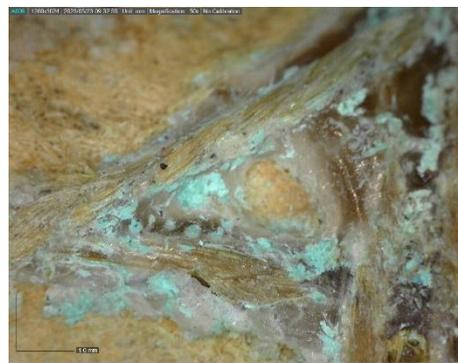
Figure 77 Avant nettoyage ©HE-Arc, 2023

Figure 78 Après nettoyage partiel au gel d'EDTA ©HE-Arc, 2023

Un nettoyage aqueux à pH6 est suffisant s'il n'y a pas trop de produits de corrosion incrustés notamment sans les fils de ligature, sinon, il est possible d'utiliser de l'EDTA 5% à pH6 gélifié ou en compresse (figures 77-78, p.88).
