Lorsque la restauration implique des interventions qui vont à l'encontre du fonctionnement initial de l'objet

Le cas des piles sèches Leclanché de l'Armée suisse conservées à la
Fondation HAM

Master of Arts HES-SO en Conservation-restauration

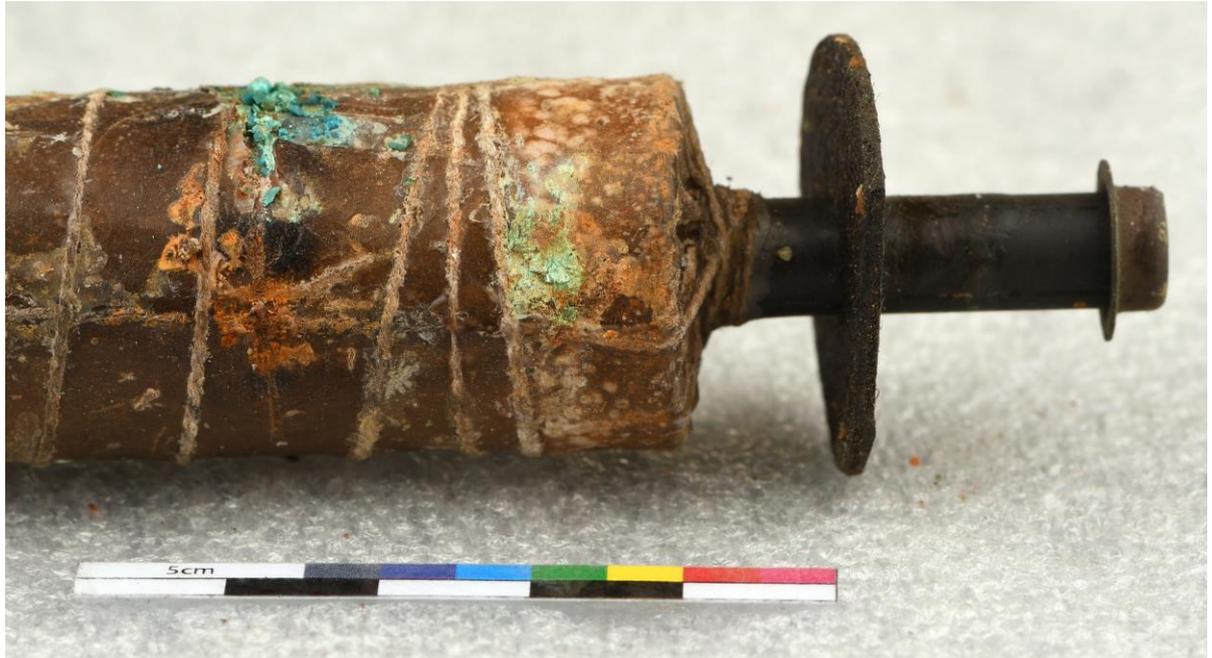
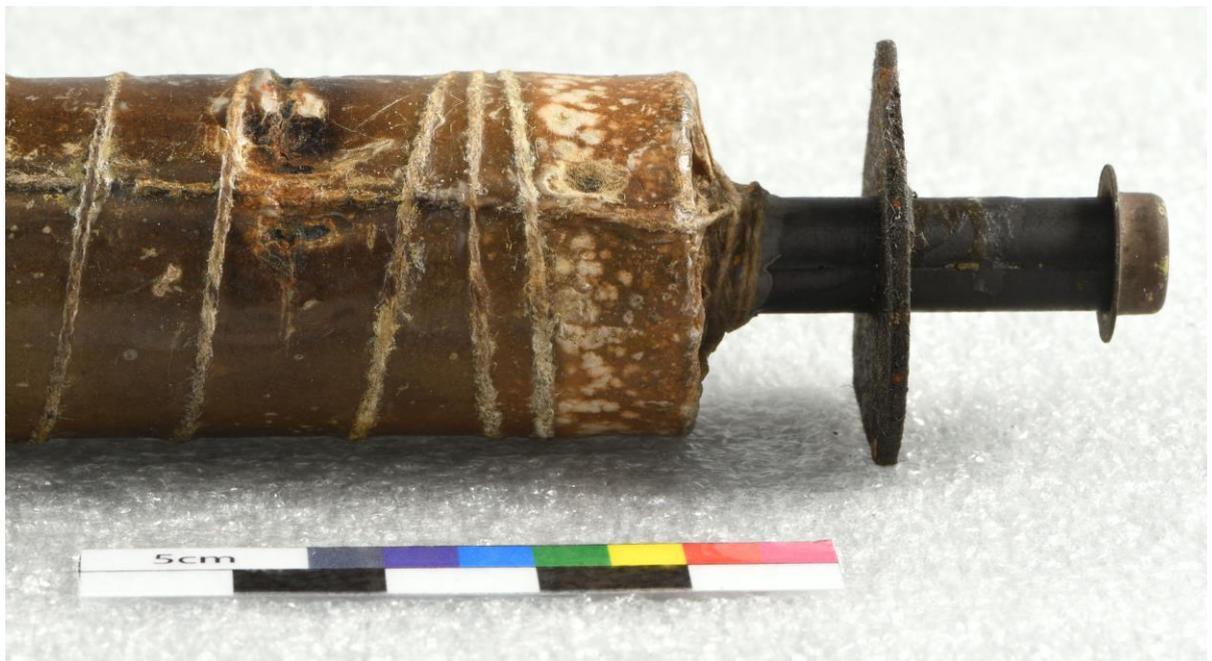
Figure 79 Cathode 2C16 avant traitement ©HE-Arc, 2023

Figure 80 Cathode 2C16 après traitement ©HE-Arc, 2023

La masse dépolarisante a été consolidée localement avec un vernis acrylique Lascaux® 2065 de manière localisée là où il y a des lacunes de papier. Les métaux en bon état comme la calotte en laiton ont été dégraissés avec de l'isopropanol, pour retirer tout reste de résidus gras. Une description détaillée des tests se trouvent en annexe (annexes G.5, tableau 27, p.241).

L'élément 2C16 a été traité (figures 79-80, p.89).

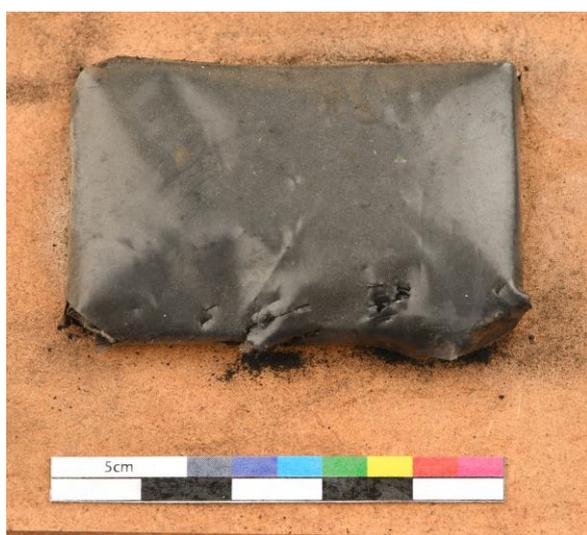
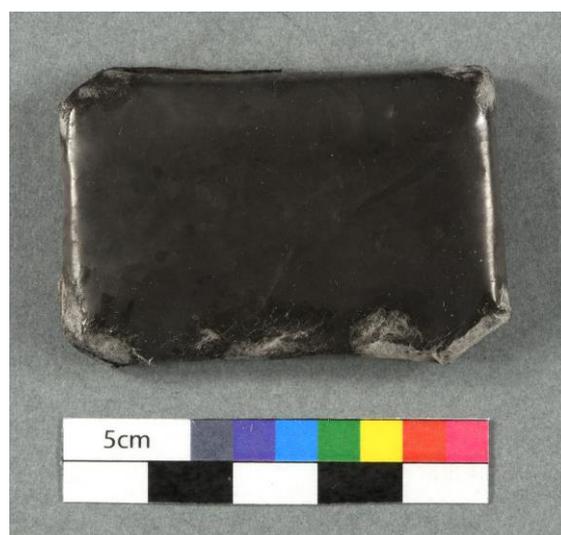
Figure 81 Élément 2C12 avant traitement
©HE-Arc, 2023

Figure 82 Élément 2C12 après traitement
©HE-Arc, 2023

Le plastique (PE ou PP d'après l'utilisation et aspect¹⁴²) qui contient la poudre noire qui forme la masse dépolarisante des piles plates a été consolidé pour limiter les pertes. Imbiber complètement la poudre dans une résine est une intervention trop avancée pour une matière qui semble stable chimiquement. C'est aussi mal réversible comme il s'agit de poudre et non pas de surfaces plates facilement traitables. Il faut que la solution utilisée, pour un bon collage, ait une bonne mouillabilité pour être efficace sur les plastiques¹⁴³. Il a donc été nécessaire de pratiquer un test de la goutte* pour mieux comprendre la surface du plastique et choisir un solvant approprié (annexes G.4.2, p.240).

Des consolidations au papier japon a été effectué avec une colle acrylique Lascaux© 498 HV (figures 81-82, p.90), qui se prépare dans l'eau déminéralisée. Les tests de la goutte effectués indiquent que la préparation semble adéquate pour cette surface, car la tension-superficielle est relativement faible.

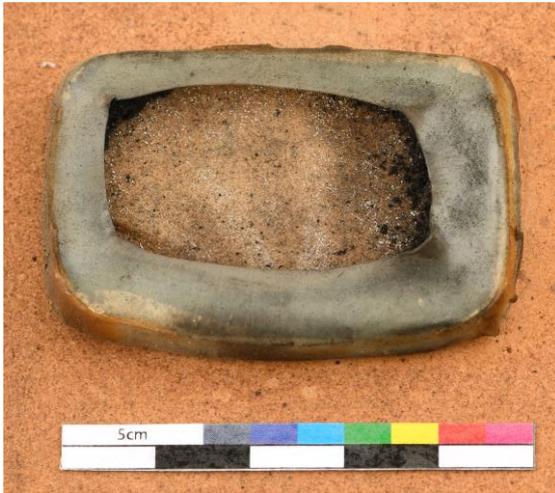
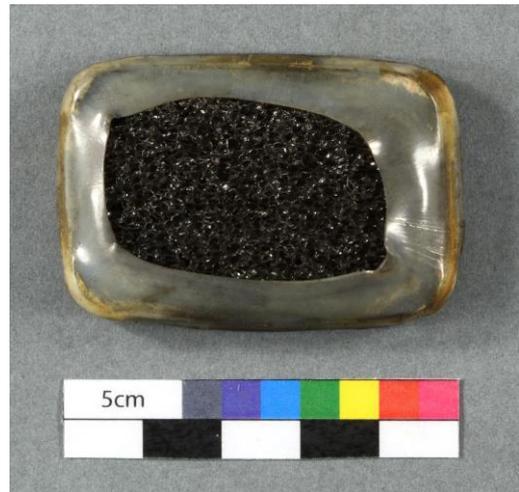
*Figure 83 Élément 2C14, avant traitement
©HE-Arc, 2023*

*Figure 84 Élément 2C14, après traitement
©HE-Arc, 2023*

L'élément 2C14 est un élément des piles plates qui est fait d'une isolation en PVC dans laquelle se trouve des restes de la masse cathodique. Les restes de celle-ci ont été retirés et placés dans un minigrip®. Afin de garder la forme de l'élément et donc conserver sa compréhension, une mousse de polyéthylène noire a été insérée à l'intérieur, à la place des restes de poudre cathodique (figures 83-84, p.91). L'élément a été recollé avec une colle d'amidon, sans intercalaire. Il faudrait au long terme surveiller l'état de conservation du PVC et de la mousse pour veiller à ce qu'il n'y ait pas d'interactions indésirable entre ces deux matériaux.

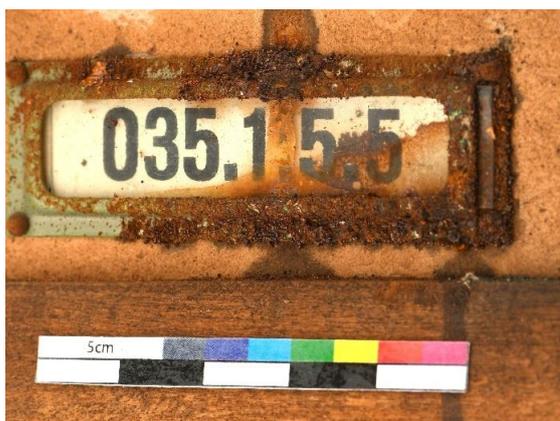
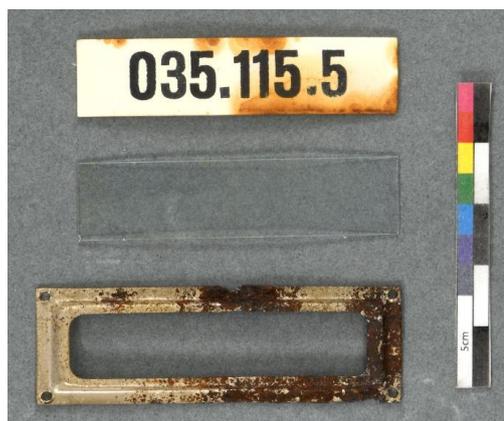
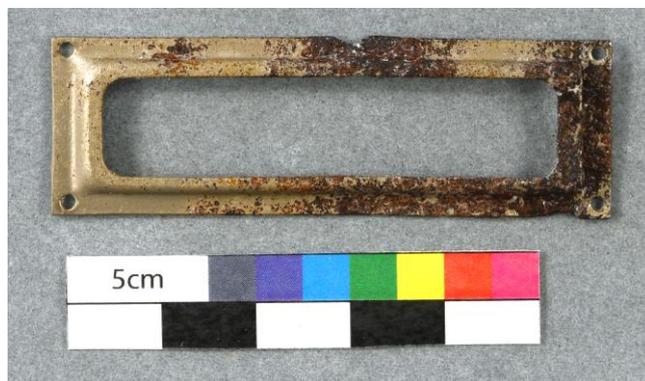
Figure 85 Plaquette informative, avant interventions
©HE-Arc, 2023

Figure 86 Plaquette informative, après interventions
©HE-Arc, 2023

Figure 87 Arrière de la plaquette métallique après ajout de résine acrylique paraloïd B72 à 10% dans l'isopropanol et cire microcristalline ©HE-Arc, 2023

Pour protéger les surfaces métalliques de futures corrosions, un revêtement de surface combinant une couche de vernis acrylique type paraloïd B72 (meilleure protection contre polluants) et une couche de cire microcristalline (meilleure protection contre l'humidité) type Renaissance® ont été appliqués au pinceau après avoir effectué des essais (annexes G.8, p.245).

Pour retirer les produits de corrosion sur le plastique, il a fallu combiner les compresses d'EDTA 5% pH6 et les retraits mécaniques de produits adhérents. Les produits de corrosion volumineux sur le carton ont été retirés au scalpel, avant de procéder à un bain d'EDTA 5% pH6. Le traitement permet de diminuer l'impact visuel des produits de corrosion orange mais il n'est pas question de forcer les temps de traitements pour complètement retirer les taches, au risque d'affaiblir le matériau ou de perdre de l'encre, diminuant la lisibilité des numéros (figures 85-87, p.92).

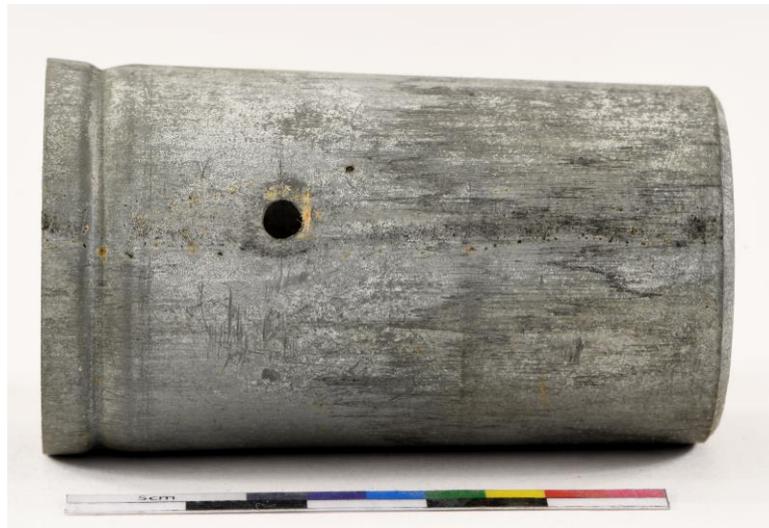
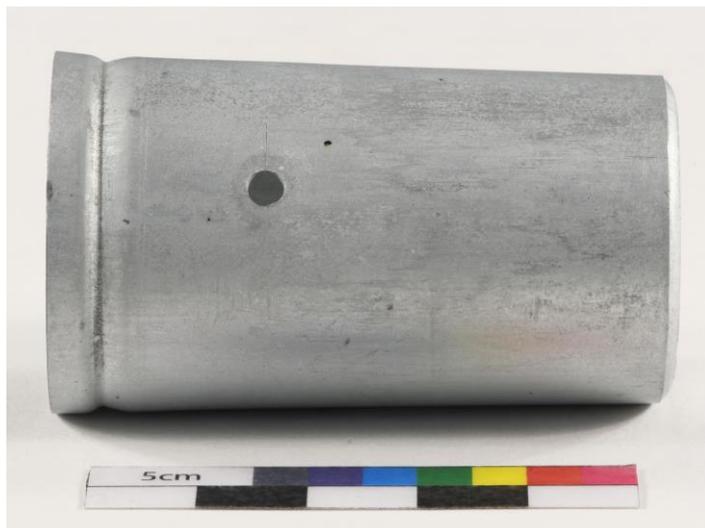
Figure 88 Anode 2C2 avant traitement ©HE-Arc, 2023

Figure 89 Anode 2C2 après traitement ©HE-Arc, 2023

Les anodes en zinc peu dégradées ont été traitées en bain d'EDTA 4% à pH9 ([figures 88-89, p.93](#)). Cela permet de retirer les produits de corrosion potentiellement instables pour tenter de stabiliser le métal. En bain, les restes d'électrolyte et produits de corrosion sur les cartons d'isolation peuvent aussi être retirés plus aisément.

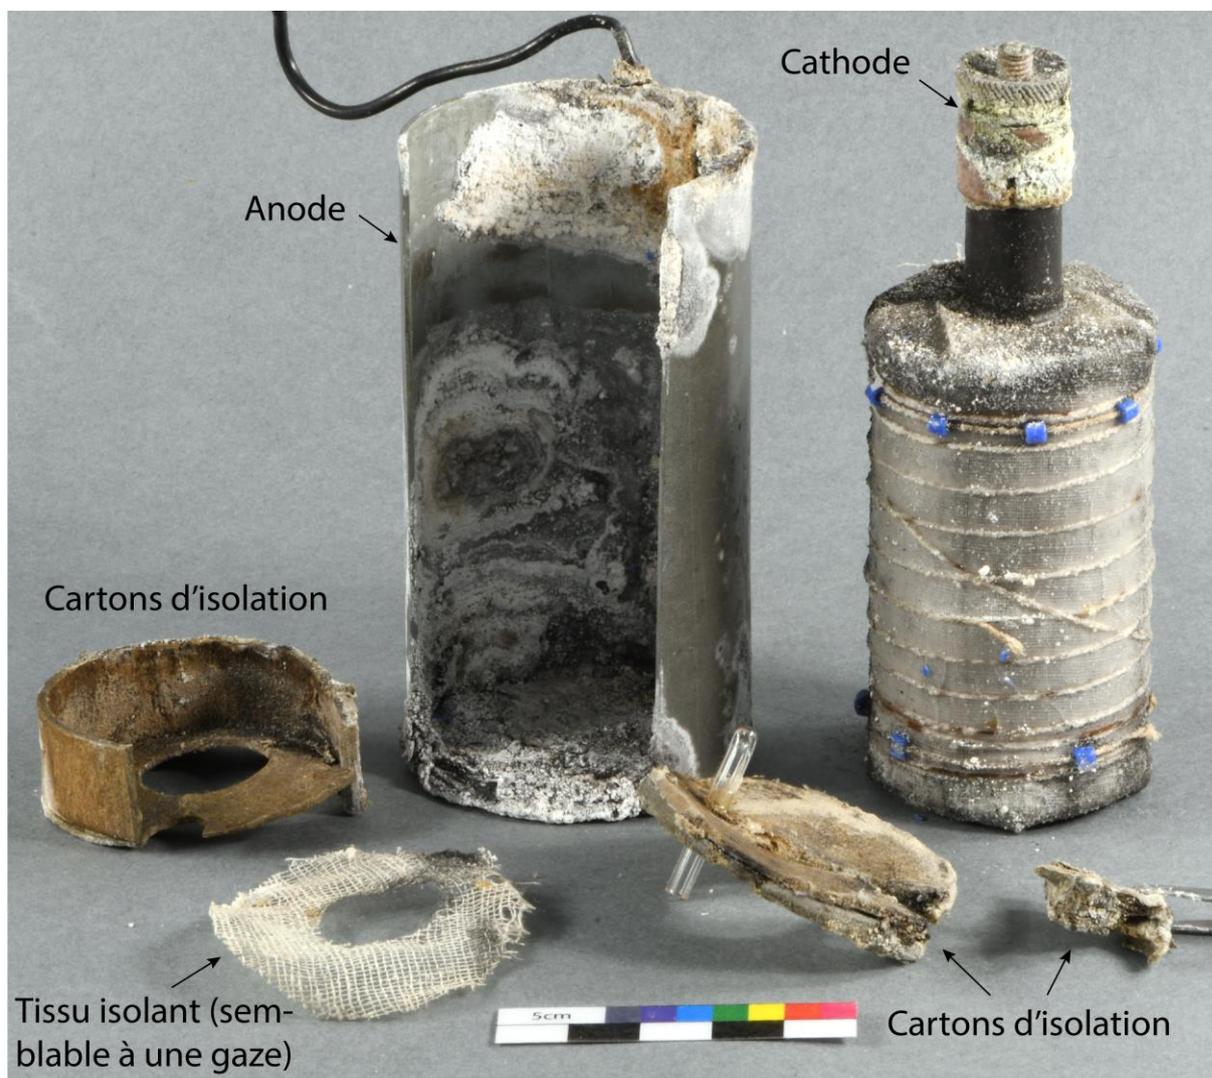
Figure 90 Pile 2C30 démontée pour traitement ©HE-Arc, 2023

Le traitement de la pile de campagne a présenté un certain challenge, étant composée de matériaux de nature différente. Un démontage a été effectué pour pouvoir traiter les matériaux séparément (figure 90, p.94).

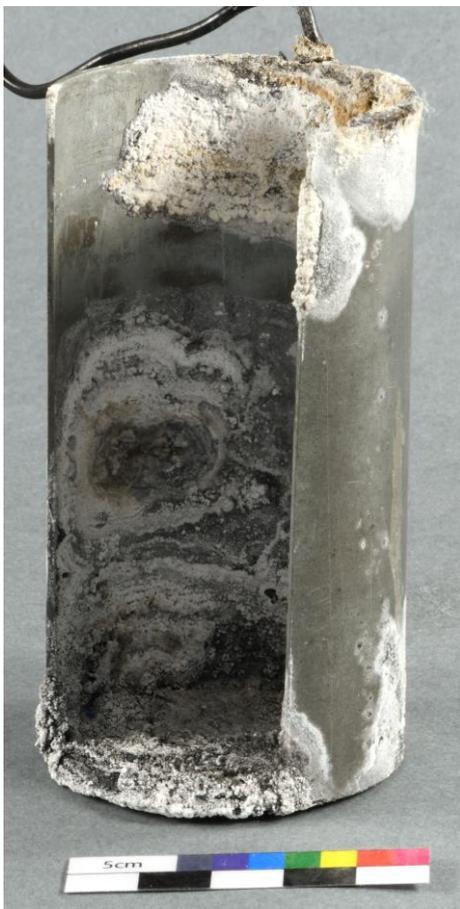
En retirant les produits de corrosion, cette anode se retrouve avec un trou, aspect jugé acceptable car la stabilisation du métal restant est prioritaire pour éviter qu'il ne continue à se dégrader (figures 91-92, p.95). Pour garder une silhouette compréhensible, les produits de corrosion ne sont pas entièrement retirés, impliquant un besoin de stabilisation et de protection de surface. Des essais de stabilisation par inhibiteurs* de corrosion et protection de surface ont été réalisés sur une autre anode (annexes G.11, p.260-261). Le traitement de l'anode 2C30 est incomplet.

*Figure 91 Anode de l'élément 2C30 avant traitement
©HE-Arc, 2023*

L'anode, très dégradées par rapport à d'autres, a été traitée par bain d'EDTA à pH9 en veillant à ne pas trop retirer la masse verte (c.f. ch. 4.2, p.51), combiné à des retraits mécaniques au scalpel.

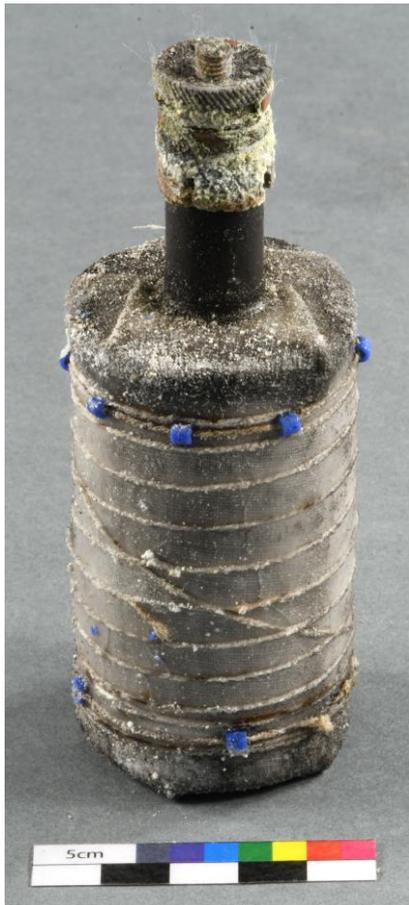
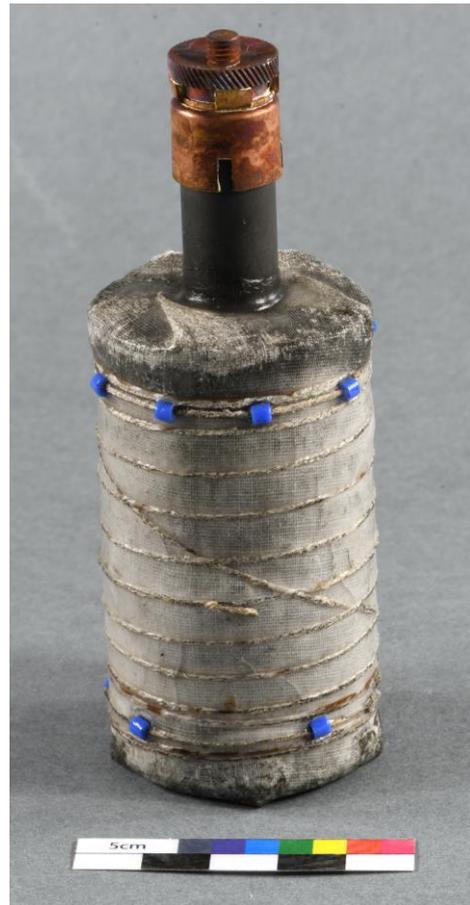
Figure 93 Cathode de l'élément 2C30 avant traitement ©HE-Arc, 2023

Figure 94 Cathode de l'élément 2C30 après traitement ©HE-Arc, 2023

La tête de la cathode, contacts en alliage cuivreux, a été nettoyé par bain d'EDTA à pH6. La masse cathodique étant bien isolée par son emballage ciré, la surface a simplement été nettoyée à l'eau à pH6 pour retirer tout reste d'électrolyte ou autres produits de corrosion. Il reste, après traitement, des concrétions non identifiées d'un produit blanc adhérent au métal de la tête de la cathode, partiellement retirés mécaniquement (figures 93-94, p.96).

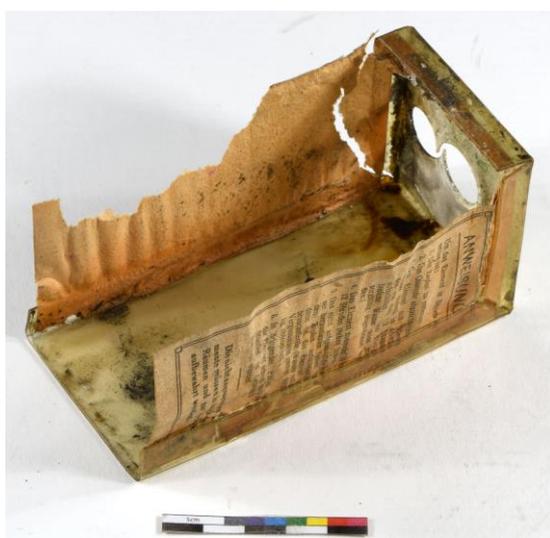
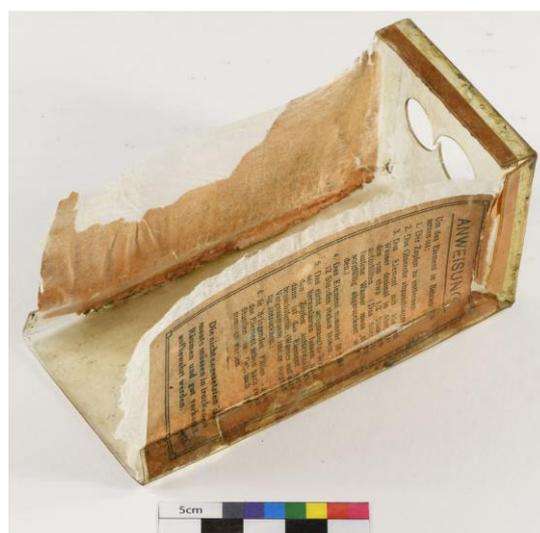
Figure 95 Etiquette papier et plastique de l'élément 2C30 avant traitement ©HE-Arc, 2023

Figure 96 Après nettoyage et consolidation de l'étiquette ©HE-Arc, 2023

Pour restaurer et consolider correctement cet élément, il est nécessaire de retirer les restes de colle et de nettoyer le papier à l'aide d'acétate d'éthyle*. Cela permet une meilleure adhésion des surfaces à coller en évitant des réactions indésirables entre des anciennes et nouvelles colles en contact. On préfère des adhésifs retraitables et le moins toxique possible.

Pour une consolidation (côté interne) par doublure en papier japon (RK 17, 18g/m²), une colle d'amidon à 20% dans l'eau déminéralisée a été utilisée. Pour une meilleure adhérence avec le plastique, un adhésif acrylique Lascaux® 498 HV qui fonctionnerait également bien comme adhésif pour les cartons¹⁴⁴ (soluble dans l'eau mais insoluble dans l'eau après séchage), préparée en 1 part du produit dans 4 parts d'eau déminéralisée¹⁴⁵ a été appliqué à certaines zones de contact plastique-étiquette (figure 95-96, p.97).

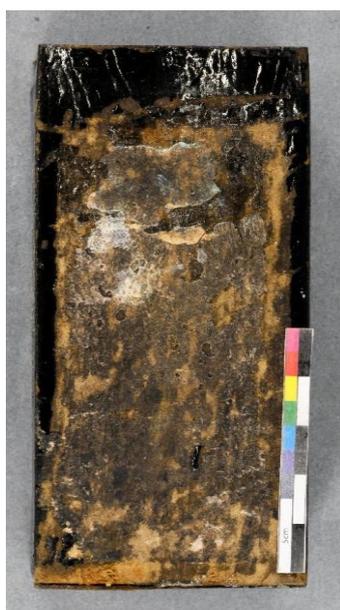
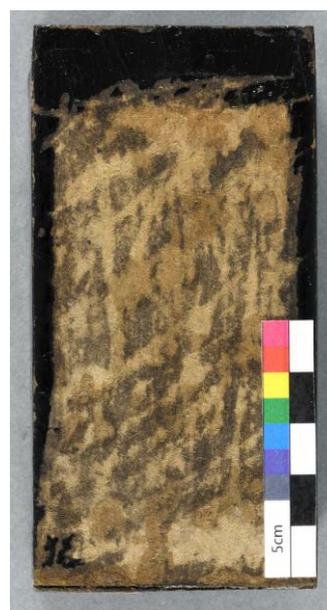
Figure 97 Face arrière su carton bitumé : avant retrait d'un anciensadhésif ©HE-Arc, 2023

Figure 98 Après retrait de l'ancien adhésif ©HE-Arc, 2023

Le retrait de restes d'ancienne colle s'est fait avec de l'éthanol et/ou de l'acétate d'éthyle en vapeur pour ramollir légèrement et aider à retirer de manière mécanique avec un scalpel (figures 97-98, p.98).

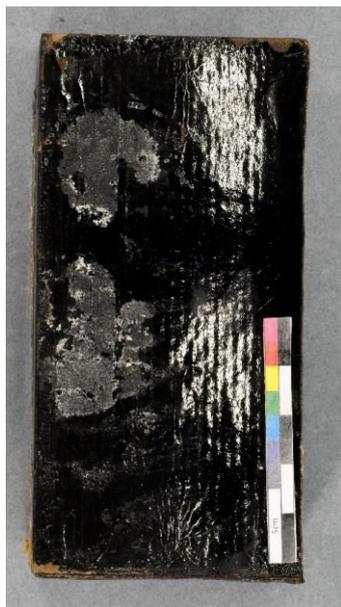
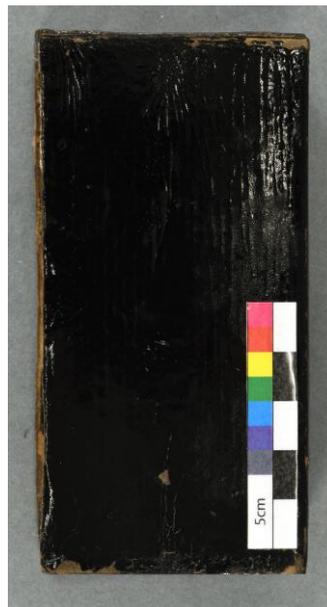
*Figure 99 Carton bitumé, avant nettoyage
©HE-Arc, 2023*

*Figure 100 Carton bitumé, après nettoyage
©HE-Arc, 2023*

Pour le nettoyage de la surface, un test de la goutte (annexes G.4.1, p.238-239) a permis de faire le choix d'utiliser un tensio-actif pour diminuer la tension superficielle de l'eau sur cette surface qui n'est pas loin d'être hydrophobe. Cela rend le nettoyage de surface plus efficace. Le carton bitumé a subi un nettoyage aqueux à pH6 avec un tensio-actif BrijL4® à 1% dans l'eau déminéralisée et un rinçage avec une eau tamponnée à pH6 (figures 99-100, p.99).

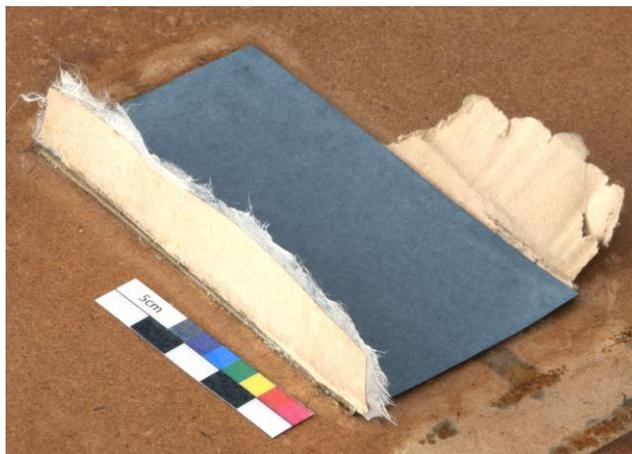
Figure 101 Intercalare en carton non acide collé sur l'ancie emplacement de l'élément 2C39 ©HE-Arc, 2023

Le carton, encore adhérent sur la planche, a bénéficié d'une consolidation (recollage partie sup.) avec colle d'amidon 20% dans l'eau déminéralisée. Un carton intercalaire non-acide avec réserve alcaline a été collé sur l'étiquettes en papier avec un adhésif acrylique Lascaux® 498 HV. Le carton d'emballage sera collé sur cet intercalaire. On ne sait pas exactement comment le carton était maintenus, hormis qu'il s'agissait d'adhésifs. Le fait d'ajouter un carton intercalaire non-acide avec une réserve alcaline permet de se douter qu'il s'agit s'une restauration (figure 101, p.99) et pourrait améliorer la conservation au long terme des éléments.

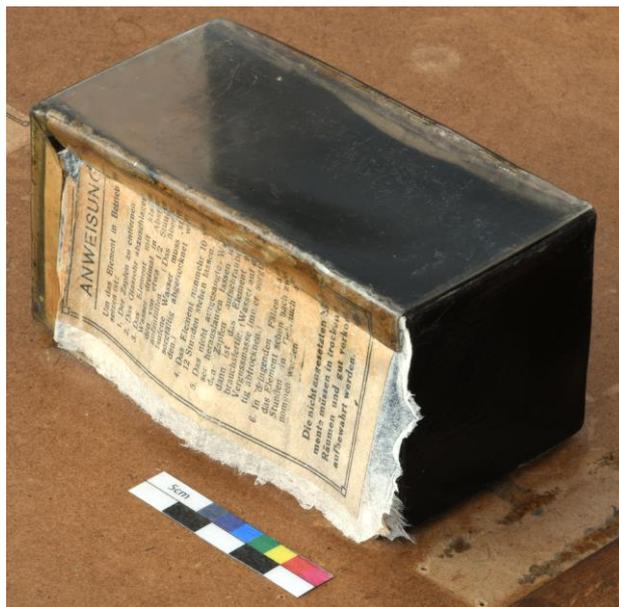
La partie en plastique et étiquette étaient collés à la planche. Si l'on replace l'anode et la cathode à l'intérieur, en recollant ces parties, alors un problème d'accessibilité survient. Cela impliquerait une mauvaise accessibilité de l'anode, dont le traitement doit être vérifié et potentiellement approfondi. Le recollage de la partie en plastique et de l'étiquette condamne un accès facilité malgré la re-traitabilité des traitements (figure 102, p.100). L'étiquette et le plastique sont fragiles et il serait préférable d'opter pour d'autres solutions pour ce cas. L'anode et la cathode sont conservés séparément du reste de ces éléments. Le remontage de l'élément 2C30 n'a pas été opéré à ce jour.

Figure 102 Carton, plastique et étiquette posée à leur emplacement d'origine ©HE-Arc, 2023

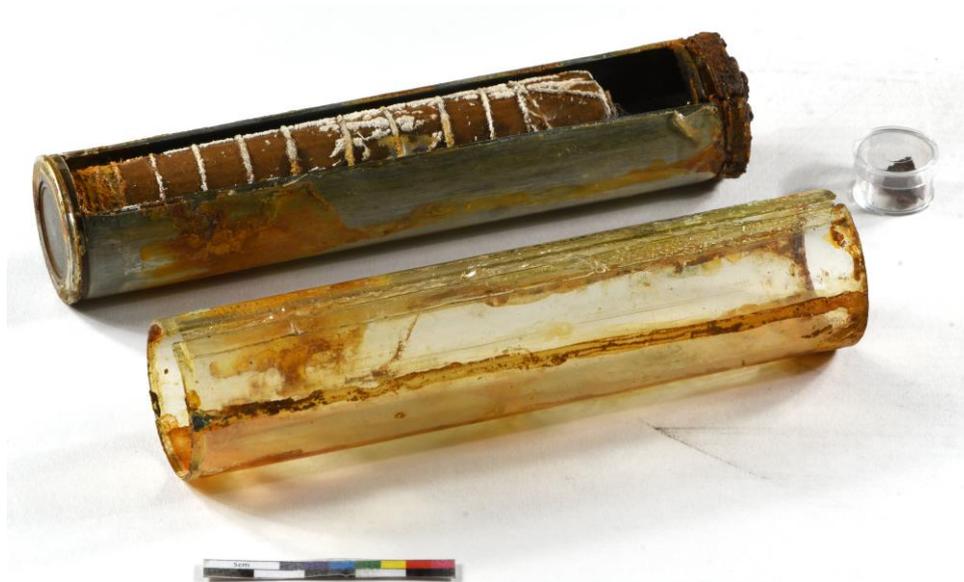
Plusieurs piles et batteries ne sont que partiellement traitables, voire pas du tout, car il est difficile d'accéder aux différentes pièces sans engendrer de nouvelles dégradations. C'est le cas de l'élément 2C25 dont certains métaux sont très corrodés (figure 103, p.100). Pour plus de détails, voir annexes C.1, p.175-178.

Figure 103 Élément 2C25 partiellement démonté, avant traitement ©HE-Arc, 2023

L'isolation en PVC, encore relativement souple et en bon état malgré les produits de corrosion ferreux qui ont coulé dessus, entoure l'anode en zinc. Un traitement des différents éléments serait bienvenu, sauf que l'isolation en PVC est maintenue en haut et en bas par d'autres pièces métalliques et des joints. Il est très risqué de tenter de le retirer pour traitement mais si on ne le retire pas, l'anode ne pourra pas être traitée. La cathode est également bien fixée, rendant très difficile l'accès pour le traitement des différentes pièces. Il a été convenu de traiter partiellement cet élément, sans démontage.

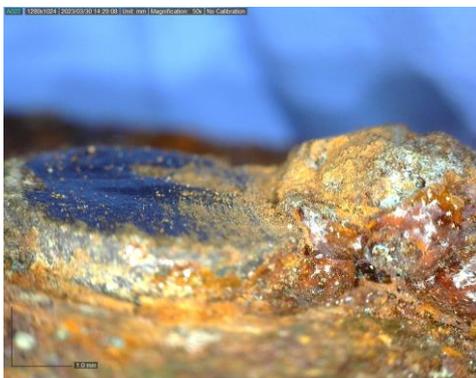
La calotte en laiton faisant office de contact s'est totalement transformée en produits de corrosion. La pièce de fermeture en métal ferreux est très corrodée (figures 104-105, p.101). Il ne semble rester par endroit qu'un millimètre d'épaisseur de métal, voire moins. La pièce est cassante mais on aperçoit encore la fine couche de peinture gris-vert. La pièce n'est plus très compréhensible.

Figure 104 Haut de la tige de carbone, calotte en laiton complètement corrodée ©HE-Arc, 2023

Les restes du métal de fermeture ont été traités par application, au pinceau dur, d'un mélange d'acide orthophosphorique et d'acide tannique (36g d' H_3PO_4 37%, 10g d'acide tannique et 54g d'éthanol¹⁴⁶). Les restes d'électrolyte sur la cathode et les corrosions qui ont coulé sur les plastiques ont été retirés à l'eau déminéralisée tamponnée à pH6, parfois à l'aide de compresses d'EDTA (figures 106-107, p.102).

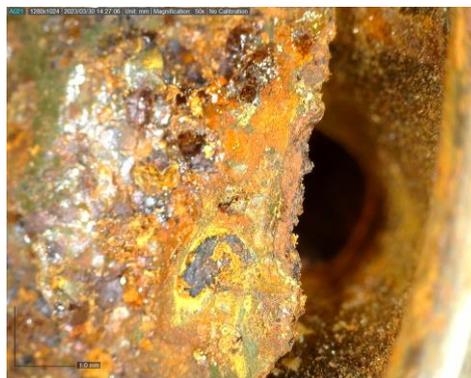
Figure 105 Vue de la tranche de la partie métallique de fermeture, fortement corrodée ©HE-Arc, 2023

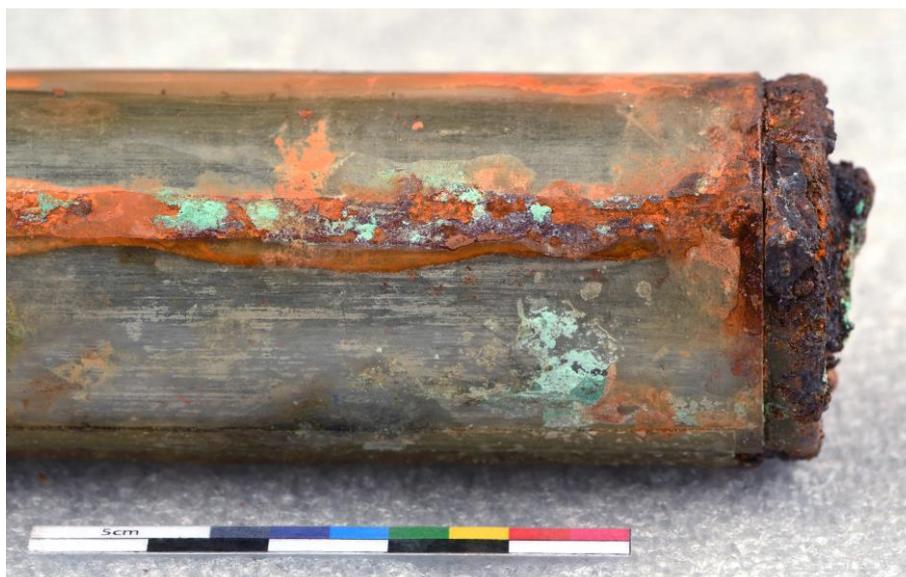
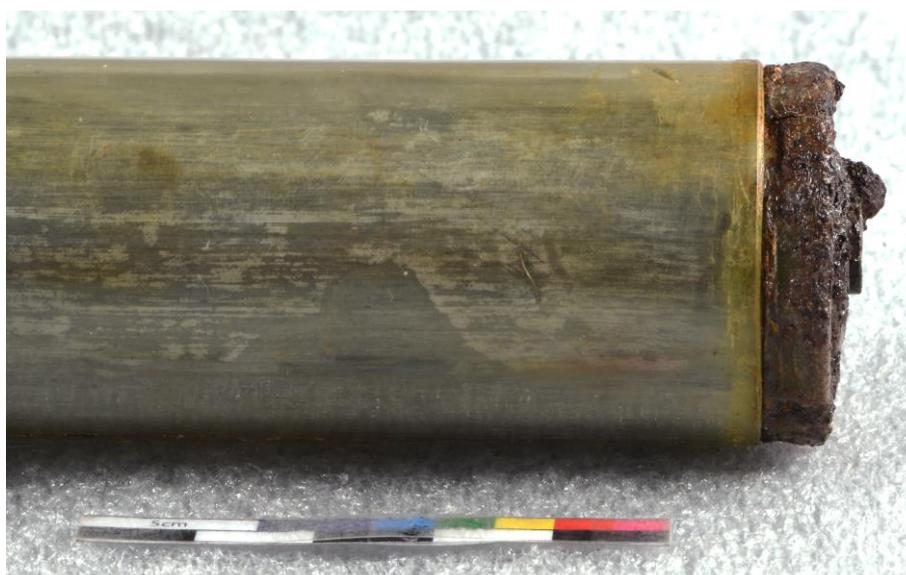
Figure 106 Élément 2C25, avant traitement ©HE-Arc, 2023

Figure 107 Élément 2C25, après traitement ©HE-Arc, 2023

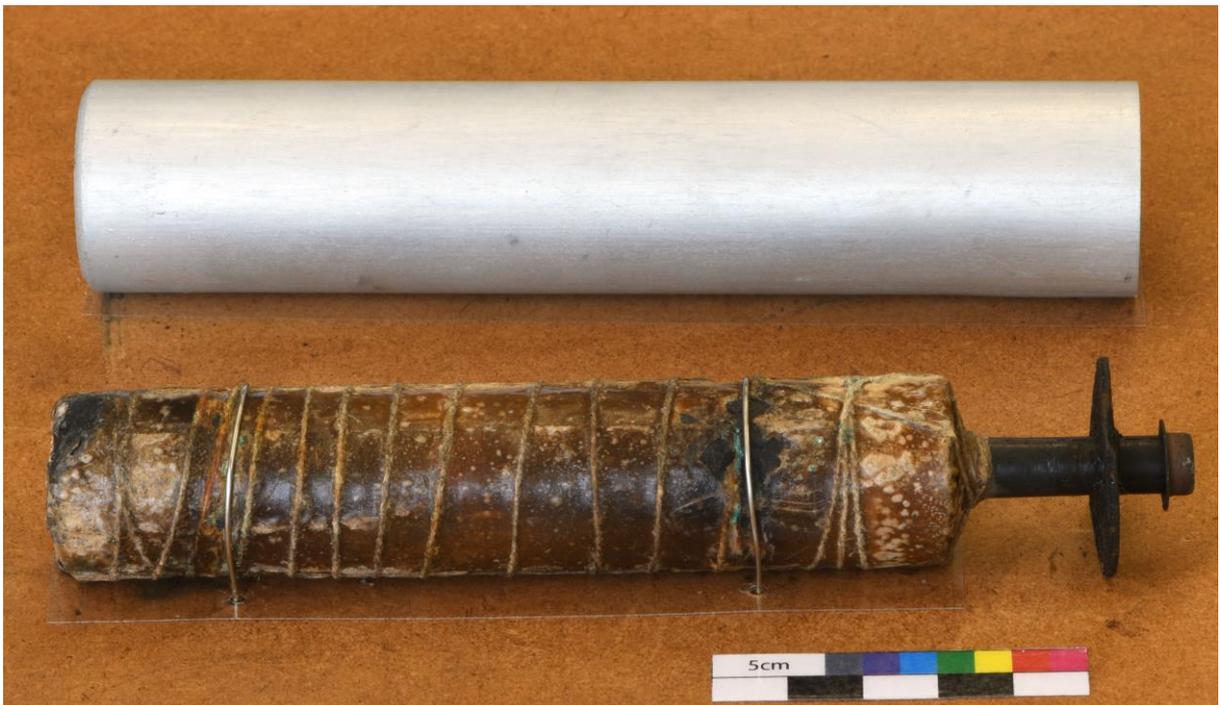
Figure 108 Elément 2C15 et 2C16 remonté, après traitement ©HE-Arc, 2023

Il faut veiller à limiter les contacts électriques et directs entre certains métaux (surtout cathodes et anodes) par ; ajout de résine d'isolation type paraloïd B72 (protection contre les polluants) voire combiné avec une couche de cire micro-cristalline (protection contre l'humidité) pour les métaux, par ajout d'intercalaires type Melinex® ou papiers/cartons non-acides entre certains éléments, si possible en impactant au minimum l'aspect « d'origine ». Les fils métalliques trop corrodés sont remplacés par du fil en acier inoxydable de 0.8mm d'épaisseur, isolé par une résine acrylique paraloïd B72 (figure 108, p.103). Cela servira à limiter la dégradation au long terme de certains matériaux, surtout les métaux.

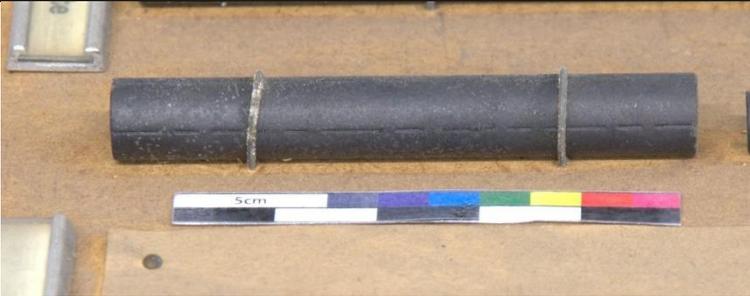
<p>Figure 122 Tige de charbon et attaches métalliques légèrement corrodée ©HE-Arc, 2023</p>
	Particules blanches sur la tige de charbon	Empoussièrément élevé, dépôt de matière	Semble stable en l'état mais dépoussiérage bienvenu

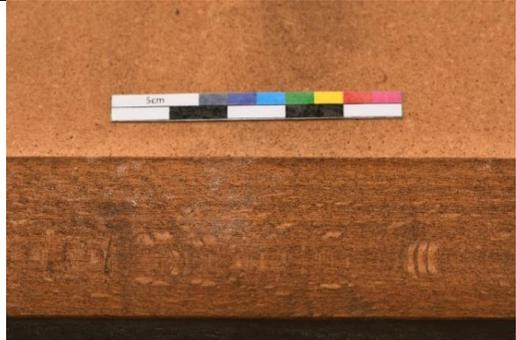
Matériaux et éléments	Altérations	Causes possibles des altérations	Evolution possible des altérations	Photo
Planche en fibres agglomérées et baguettes en bois	Fort empoussièrement général, taches noires et blanches	Empoussièrement élevé et dépôts de matière Stockage inadapté, particules qui se sont déposées, possible présence de moisissures et/ou taches dues à une humidité locale élevée en surface des matériaux	Augmentation du taux d'empoussièrement et du nombre de taches d'humidité et de soupçon de développement de micro-organismes ²²³ ou autres particules déposées. Dépoussiérage recommandé

<i>Figure 123 Taches blanches sur une baguette de la planche 1-F ©HE-Arc,2023</i>
	Jaunissement	Oxydation (exposition à la lumière)	Jaunissement croissant et affaiblissement de la matière organique si exposition à la lumière naturelle et/ou artificielle pendant une période prolongée

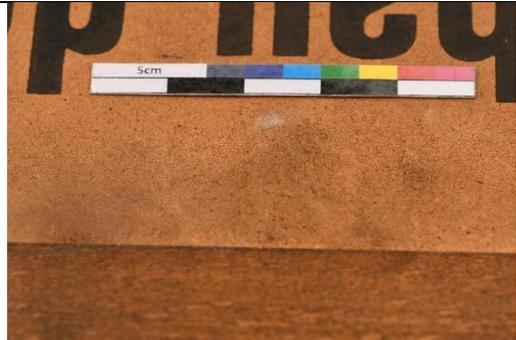
<i>Figure 124 Jaunissement général du panneau de fibres et des baguettes ©HE-Arc, 2023</i>

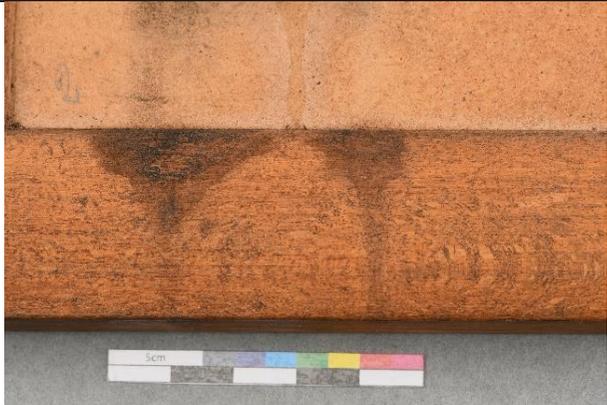
<p>Planche en fibres agglomérées et baguettes en bois</p>	<p>Traces de coulures noires</p>	<p>Produit noir et poudreux qui semble avoir coulé (bioxyde de manganèse et/ou charbon provenant de l'élément 2C12)</p>	<p>Possibles réactions avec le panneau de bois, esthétique affectée et environnement rendu agressif de pas la présence probable de ions métalliques. Intervention préférable</p>

<p><i>Figure 125 Traces de coulures noires sur la planche et la baguette de la planche 1-F ©HE-Arc, 2023</i></p>
<p>Fil de ligature en coton, à gauche sur l'image</p>	<p>Jaunissement</p>	<p>Oxydation (exposition à la lumière)</p>	<p>Jaunissement croissant et affaiblissement de la matière organique si exposition à la lumière naturelle et/ou artificielle pendant une période prolongée</p>

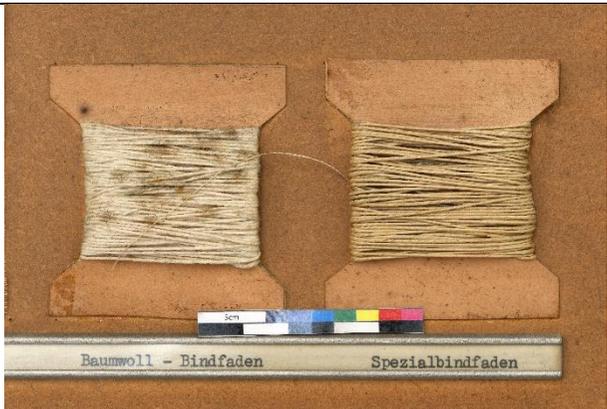
<p><i>Figure 126 Taches noires et jaunissement sur les fils de ligature ©HE-Arc, 2023</i></p>
<p>Fil de ligature spécial (n°113), à droite sur l'image</p>	<p>Taches noires et brunes</p>	<p>Cela ne semble pas être des moisissures. Il pourrait s'agir de taches d'humidité</p>	<p>Dépoussiérage voire nettoyage mécanique préférable</p>

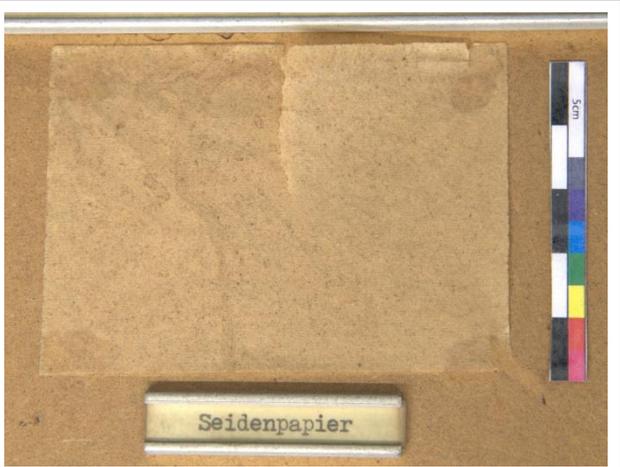
Papier de soie	Déchirure	Manipulations, chocs thermo-hygométriques	Risques d'agrandissement de la déchirure Intervention de consolidation préférable

Jaunissement	Oxydation suite au contact avec l'air et acidification des matières organiques	Risque d'affaiblissement de la matière si exposition prolongée à la lumière naturelle ou artificielle	
	Taches de forme circulaire	Adhésif	Peu contribuer à la dégradation du papier de soie mais semble stable en l'état

Figure 127 Déchirure du papier de soie sur la planche 1-F ©HE-Arc, 2023

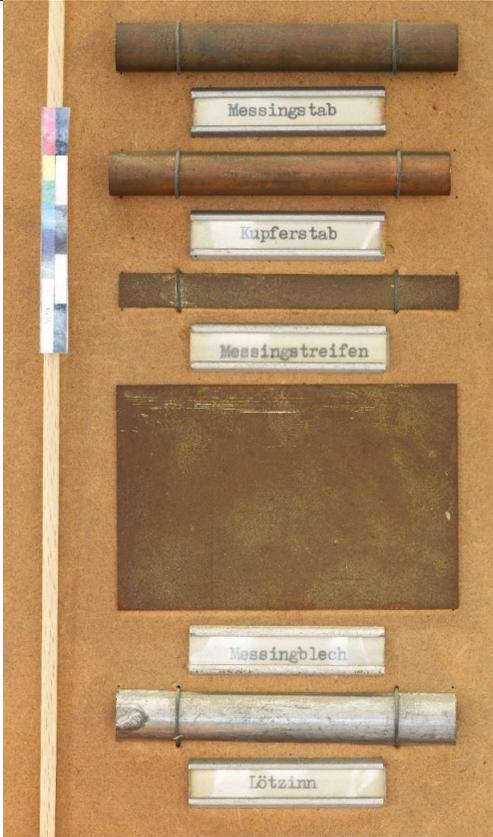
Matériaux et éléments	Altérations	Causes possibles des altérations	Evolution possible des altérations	Photo
Cylindres et lames en alliage cuivreux et étain	Ternissement	Oxydation atmosphérique (oxygène, humidité, COV)	Développement croissant de l'oxydation des métaux et risques de corrosion galvanique avec le contact des attaches en fils métalliques. Semble stable en l'état mais bon dépoussiérage voire léger nettoyage mécanique bienvenu

Oxydation rouge-brune

Figure 128 Ternissement de divers métaux de la planche 1-F ©HE-Arc, 2023

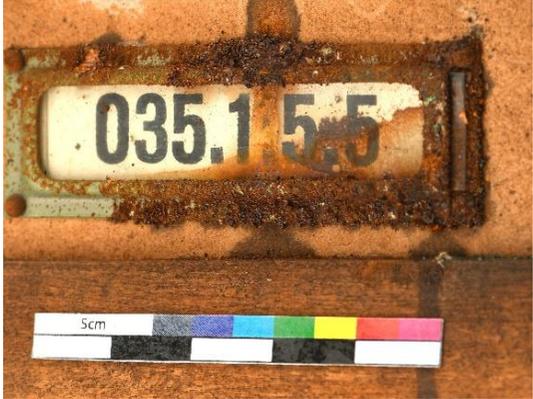
Matériaux et éléments	Altérations	Causes possibles des altérations	Evolution possible des altérations	Photo
2CP5 : plaquette informative	Produits de corrosion et taches brun-orange sur la surface du panneau et des baguettes en bois	Le métal de la plaquette informative semble avoir été en contact d'un produit qui a coulé depuis la pile de campagne placée au-dessus. Il devrait s'agir d'une fuite d'électrolyte contenant des chlorures.	Dégradation accrue des différents matériaux présents

<p data-bbox="1435 794 1955 852"><i>Figure 129 Corrosions avancées sur la plaquette métallique 2CP5 ©HE-Arc, 2023</i></p>
	Ternissement du métal	Oxydation à l'air ambiant	Augmentation du nombre de piqûres de corrosion et donc de perte des métaux présents

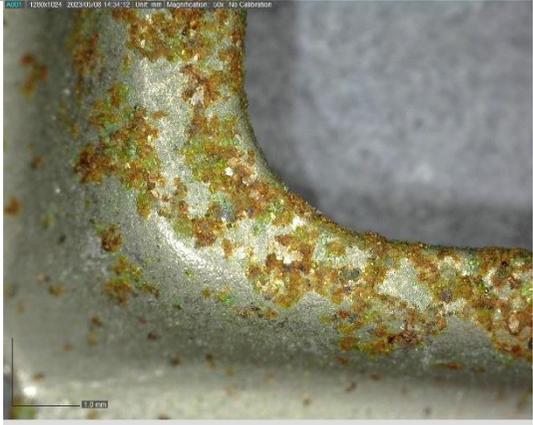
<p data-bbox="1402 1313 1989 1370"><i>Figure 130 Corrosions brunes et vertes sur la plaquette 2CP25 ©HE-Arc, 2023</i></p>
	Points de corrosion bruns sur la surface du métal & corrosion verte ponctuelle	Oxydation ferreuse et cuivreuse dans un milieu acidifié par le dégagement de COV de la planche et possible contact de restes d'électrolyte (chlorures)

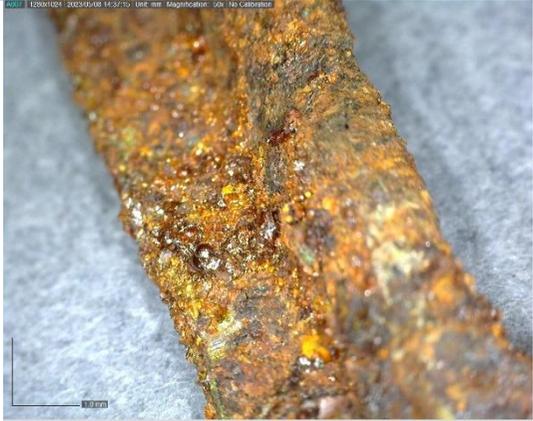
2CP5 : plaquette informative	Corrosion noire, brun foncé et orange avec parfois la formation de ce qui ressemble à des « gouttes »	Probables corrosion ferreuse à cause de la présence de chlorures, de manière plutôt ponctuelle et non sur l'entièreté de la surface	Développement de corrosion métallique accéléré

<p><i>Figure 131 Corrosions noires, oranges et brunes en forme de « goutte » sur l'élément 2CP25 ©HE-Arc, 2023</i></p>
	Craquelures et lacunes	Corrosion métallique très avancée ayant pour conséquence une perte du métal	Augmentation du volume de perte du métal formant la pièce

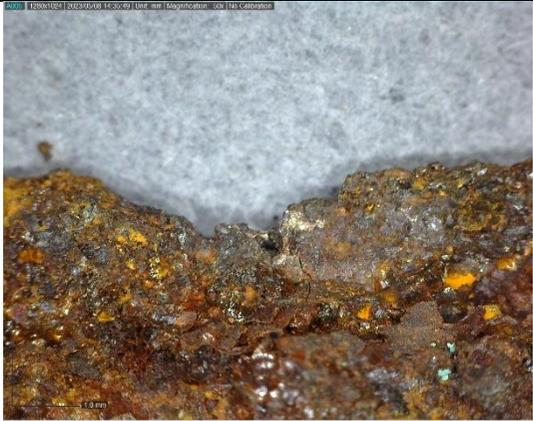
<p><i>Figure 132 Pertes de métal suite à une corrosion avancée de l'élément 2CP25 ©HE-Arc, 2023</i></p>

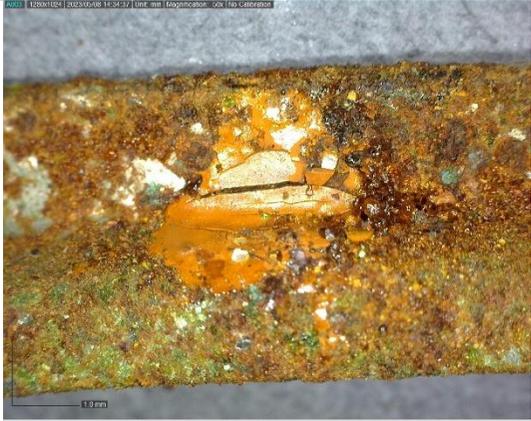
2CP5 : plaquette informative	<p>Dépôt d'un produit plastique (organique ?) à la surface du métal et des produits de corrosion</p>	<p>Restes d'électrolyte qui aurait coulé ? Matériau externe qui se serait retrouvé à la surface du métal ? Mélange de produits de corrosion et autre matériau organique ?</p>	<p>Possible source d'accélération de corrosion métallique. Traitement du métal préférable pour améliorer la stabilité du matériau au long terme et améliorer la lisibilité de la pièce</p>

<p><i>Figure 133 Produit orange à l'aspect plastique sur l'élément 2CP25 ©HE-Arc, 2023</i></p>
	<p>Coulure d'un produit avec corrosion ferreuse sur le plastique de protection (possible polyéthylène)</p>	<p>Coulure d'un produit sur la surface du métal puis la protection en plastique</p>	<p>Possible source de dégradation pour le plastique et impact la lisibilité du numéro sous-jacent. Intervention préférable</p>

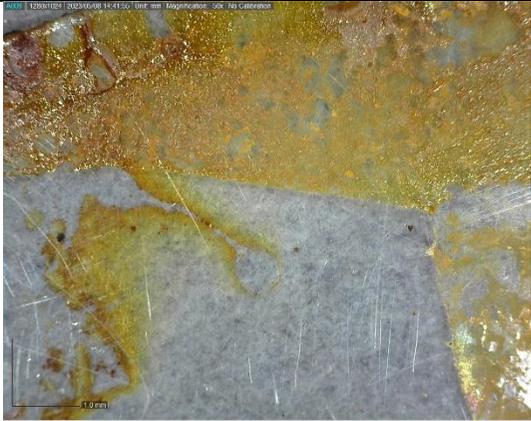
<p><i>Figure 134 Produits de corrosion qui a coulé sur la plaque transparente de l'élément 2C25 ©HE-Arc, 2023</i></p>

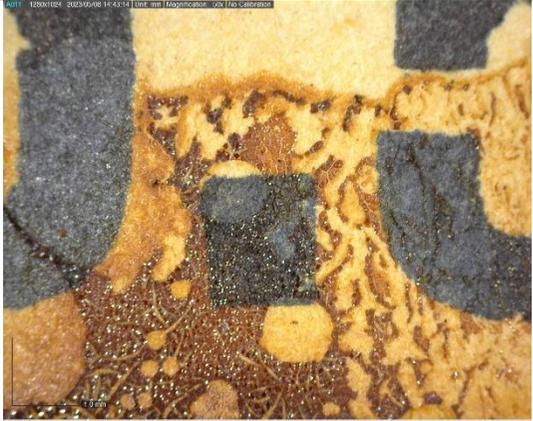
<p>2CP5 : plaquette informative</p>	<p>Coulure d'un produit avec corrosion ferreuse sur le carton comprenant le numéro de l'élément</p>	<p>Coulure d'un produit sur la surface du métal puis le carton sur lequel est inscrit le numéro de l'élément</p>	<p>Possible source de dégradation du carton sur lequel est imprimé le numéro. Intervention préférable pour stabiliser le matériau et améliorer la lisibilité de la pièce</p>

<p>Figure 135 Produits de corrosion qui ont coulé sur la plaque en carton de l'élément 2CP25 ©HE-Arc, 2023</p>
-------------------------------------	---	--	---	--

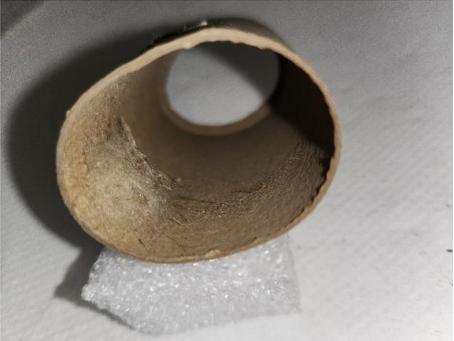
Matériaux et éléments	Altérations	Causes possibles des altérations	Evolution possible des altérations	Photo
2C1 : carton d'emballage	Jaunissement	Vieillissement du matériau et exposition à la lumière	Un vieillissement de matière organique implique une acidification de ce dernier. Une exposition à la lumière prolongée peut aggraver ce phénomène et affaiblir toujours plus la matière. Stable en l'état

<p><i>Figure 136 Emballage en carton 2C1 ; présence de toiles ©HE-Arc, 2023</i></p>
	Déformation	Changements d'hygrométrie, forces physiques	Ne devrait pas s'aggraver si l'objet est manipulé et conservé avec précaution	
	Cocons (toiles blanches avec restes de mues d'insectes), traces d'infestations d'organismes biologiques	Environnement favorable : sombre, assez d'humidité, des matériaux organiques comme du carton. Les matériaux alentours ne semblent pas avoir servi de nourriture aux organismes.	Ne devrait pas se reproduire si l'objet est conservé dans une réserve seine l'hygrométrie stable et à la température ne dépassant pas 20°C

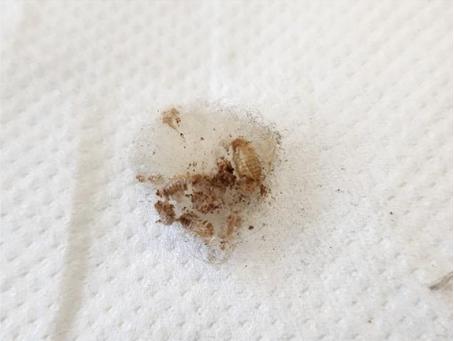
<p><i>Figure 137 Mues de larves d'insectes trouvé dans l'élément 2C1 ©HE-Arc, 2023</i></p>

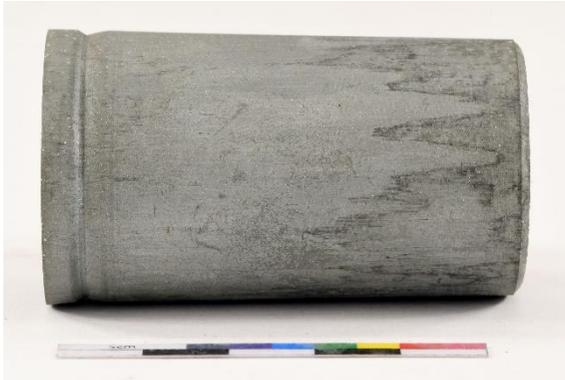
2C2 : Cylindre en zinc (anode)	Particules et taches blanches	Oxydation du métal. Il y en a plus du côté du cylindre proche de la planche. COV ? Acidification ?	Augmentation du taux de corrosion s'il s'agit de produits de corrosion instables pouvant amorcer d'autres réactions chimiques. Traitement de stabilisation préférable

<p><i>Figure 138 Anode en zinc, 2C2 ©HE-Arc, 2023</i></p>
	Traces noires	Oxydation du métal ? Traces de fabrication ?	Semble stable en l'état et à conserver s'il s'agit bien de traces de fabrication.	
	Ternissement	Oxydation supposée stable du métal	Pas d'aggravation si l'objet est conservé dans un environnement non-agressif et stable.

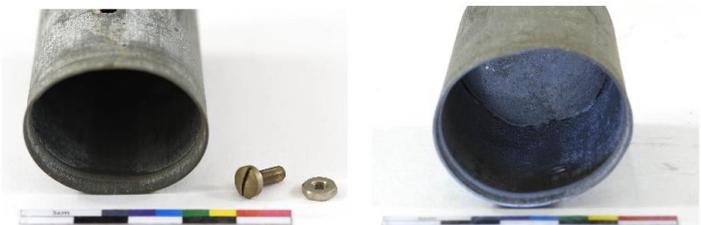
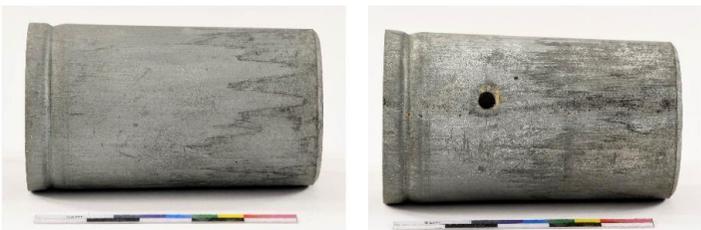
Figure 139 Description de l'élément 2C2 ©HE-Arc, 2023

Elément 2C2
 Maintenu sur la planche par vis et boulon
 Légères oxydations gris-jaune foncé sur la tête de vis. Il s'agit probablement d'un type d'acier peut-être nickelé ou chromé. La vis et le boulon sont en bon état. Il y a un fond d'isolation en carton au fond de l'anode.

L'anode est fait d'un métal gris et à l'aspect mat. On aperçoit des traces noires en forme de pics. Il pourrait s'agir de traces de fabrication pour permettre à la calotte en zinc d'être scellée avec le cylindre, se manifestant en un certain type d'oxydation du zinc. Cela pourrait aussi être un produit qui s'est incrusté dans les interstices, qui elles aussi on l'air de provenir du façonnage de la pièce (laminage par exemple). Il se trouve également beaucoup de traces de doigts qui apparaissent en gris foncé sur la surface du métal. Il y a des restes d'une poudre noire, très probablement le mélange qui forme la cathode, à l'arrière de l'anode (photo de droite ci-dessous). A l'intérieur de l'anode, toute une ligne longitudinale n'est pas couverte de produits blancs. Il n'est pas encore possible d'expliquer cela actuellement.

Ce qui semble être des produits de corrosions blancs en forme de particules se trouve sur toute la surface externe et interne mais de manière plus prononcée à l'intérieur et à l'arrière de l'anode, au niveau du contact avec la planche.

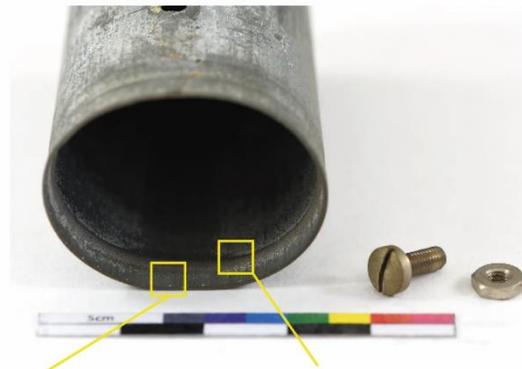
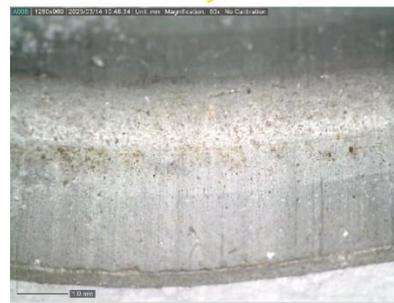
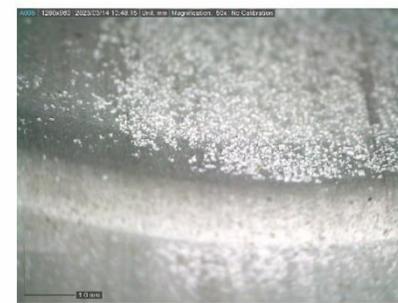
Figure 140 Description des altérations de l'élément 2C2, partie I ©HE-Arc, 2023

Particules jaune-brun sur la surface métallique. Il peut s'agir de dépôts externes ou d'un type de corrosion du zinc localisé

Particules blanches adhérentes à la surface métalliques. Ce n'est pas une forme de poudre et ça ne part pas en frottant avec une gomme latex. Il pourrait s'agir de corrosion du zinc. Ce type de corrosion est plus prononcé, plus présente à l'intérieur du cylindre
