Lorsque la restauration implique des interventions qui vont à l'encontre du fonctionnement initial de l'objet

Le cas des piles sèches Leclanché de l'Armée suisse conservées à la
Fondation HAM

Master of Arts HES-SO en Conservation-restauration

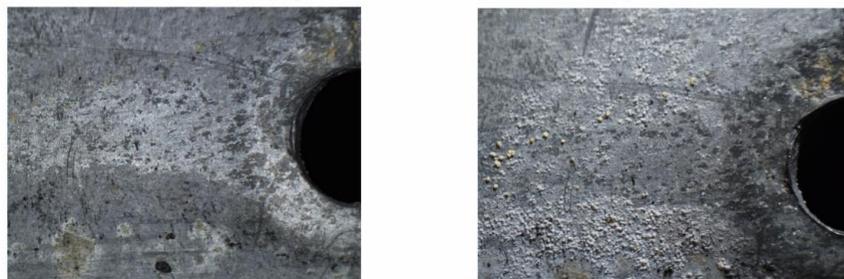
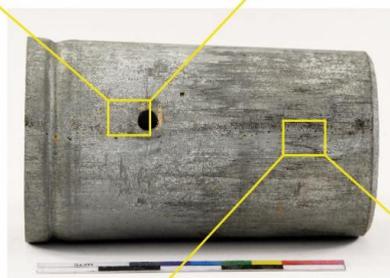
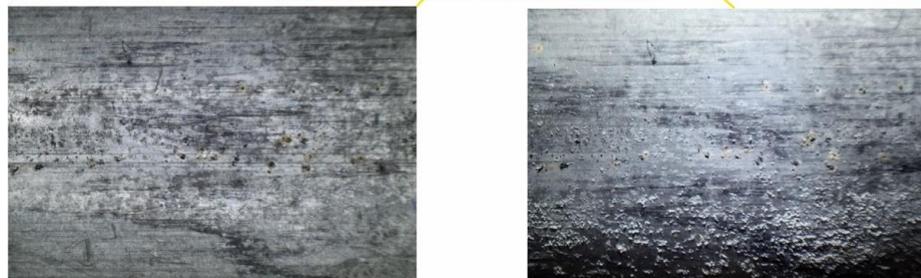
Figure 143 Description des altérations de l'élément 2C2, partie IV ©HE-Arc, 2023

Sur la photo de gauche, on aperçoit la brillance du métal qui contraste avec les zones oxydées qui sont mates. Sur la photo de droite, sous lumière rasante, on constate mieux l'irrégularité de la surface au niveau de la corrosion blanche qui prend du volume, ainsi que d'autre résidus jaunes.

On remarque que les lignes noires semblent en même niveau que le métal, renforçant l'hypothèse qu'il s'agisse de traces de fabrications ou d'utilisation et non pas des dépôts ou en tout cas pas des produits de corrosion volumineux. Il pourrait s'agir d'une très fine oxydation métallique ou d'une réaction à un produit chimique.

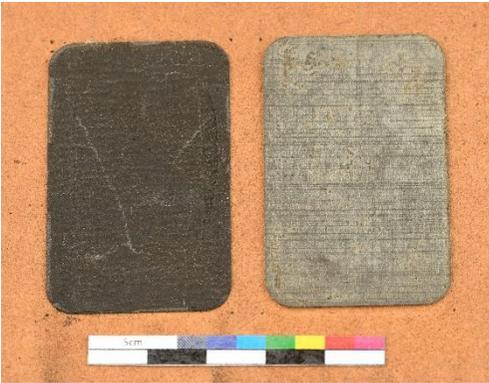
Matériaux et éléments	Altérations	Causes possibles des altérations	Evolution possible des altérations	Photo
2C8 : plaque imprégnée de poudre de graphite	Perte de cohésion d'une poudre noire	Changements hygrométriques faisant se modifier le carton à caractère hygroscopique ayant pour conséquence la dissociation de matière	Augmentation du volume de matière noire perdue. Semble stable en l'état

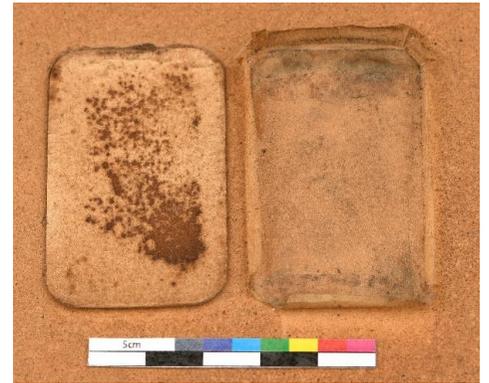
<p>Figure 145 Papier buvard et papier de soie pour éléments plats ©HE-Arc, 2023</p>

Craquelures sur toute la surface	Adhérence de la matière affaiblie suite à l'oxydation de celle-ci	Pourrait mener à une perte de matière et donc des lacunes. Semble stable en l'état	
2C11 : papier de soie	Taches noires	Dépôts exogènes (poussières hygroscopiques, risques de moisissures, poudre noire formant la masse cathodique)	Dépoussiérage bienvenu

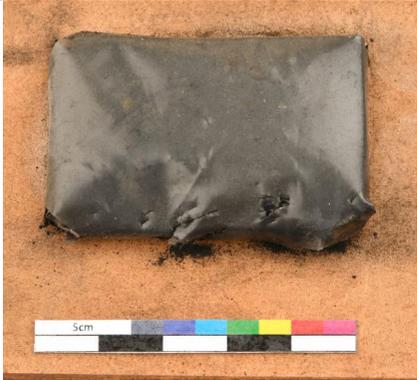
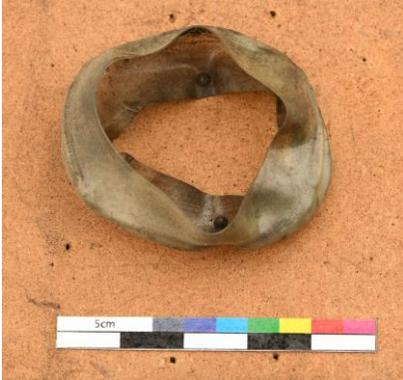
2C12 : masse dépolarisante enveloppée dans un plastique	Déchirures du plastique d'emballage	Frottements, manipulations, affaiblissement du plastique	Aggravation si mauvaises manipulation et stockage inadapté. Intervention préférable pour éviter de perdre encore plus de matière et aggraver les déformations.

Pertes de matière	Perte de cohésion de la masse cathodique noire (conditions hygrométriques, manipulations)		
2C13 : isolation en plastique	Déformations du plastique (probable PVC)	Manipulations, système de fixation (clous) condition thermo-hygrométrique. On a l'impression que le plastique s'est rétracté ou affaissé sous son propre poids	Pourrait se déformer davantage dans des conditions de conservation instables

Perte de matière	Selon les restes de poudre noire et les anciennes photographies d'archives, il y avait une masse noire formant une cathode à l'intérieur de ce plastique	Perte d'information

Jaunissement	Exposition à l'air et à la lumière naturelle	Fragilisation de la matière organique

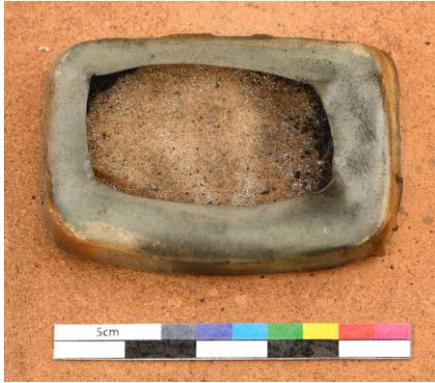
2C14 : élément plat assemblé et enveloppé dans un plastique isolant	Déformations du plastique (probable PVC)	Déformations pouvant avoir été causées par des variations thermo-hygrométrique au cours des années. Cette pièce qui est collée à la planche semble s'être moins déformée que l'élément 2C13 au-dessus. Cela pourrait être dû au système d'attache qui est différent	Pourrait se déformer encore si les conditions de conservation sont instables

<p><i>Figure 148 Elément plat incomplet ©HE-Arc, 2023</i></p>
	Perte de matière	Selon les restes de poudre noire et les anciennes photographies d'archives, il y avait une masse noire formant une cathode à l'intérieur de ce plastique.	Perte d'information	
	Jaunissement	Exposition à l'air et à la lumière naturelle	Fragilisation de la matière organique

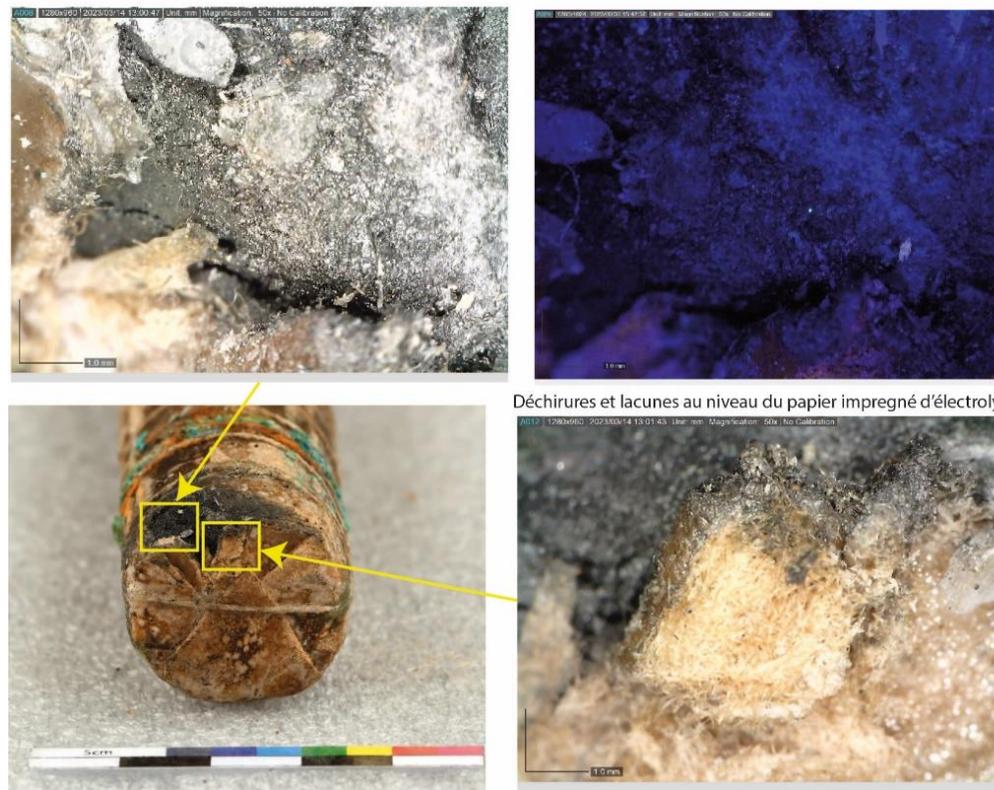
Figure 153 Descriptions des altérations de l'élément 2C16, partie IV ©HE-Arc, 2023

Particules métallique noires et brillantes (probable poudre de manganèse, graphite et noir d'acétylène formant la cathode) et fluorescence bleue clair sous UV.

Déchirures et lacunes au niveau du papier imprégné d'électrolyte

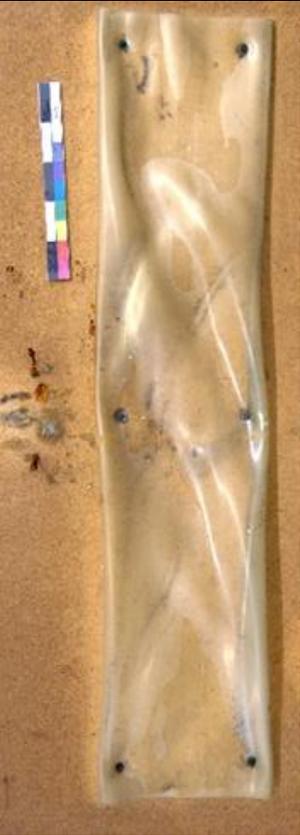
Figure 154 Isolation en PVC cloué sur la planche
©HE-Arc, 2023

Matériaux et éléments	Altérations	Causes possibles des altérations	Evolution possible des altérations	Photo
2C24 : enveloppe d'isolation en PVC	Dépôts de particules exogènes diverses	Oxydation et autre particules métalliques provenant des éléments attachés au-dessus	Pourrait amorcer ou accélérer a dégradation des matériaux présents. Nettoyage mécanique préférable

Jaunissement	Oxydation (exposition à la lumière)	Affaiblissement de la matière si exposition prolongée à la lumière	
	Ternissement	Dépôts exogènes rendant l'aspect de surface plus matte, terne. L'arrière, moins exposé, est plus brillant	Pourrait amorcer ou accélérer les dégradations en cours	
	Souplesse diminuée et déformations	Oxydation (exposition à l'air et à la lumière), méthode de stockage/assemblage sur le panneau	A terme, le plastique risque de perdre encore un peu en souplesse et de se fissurer en cas de manipulation ou simplement par ce type d'assemblage (force induite sur la matière)

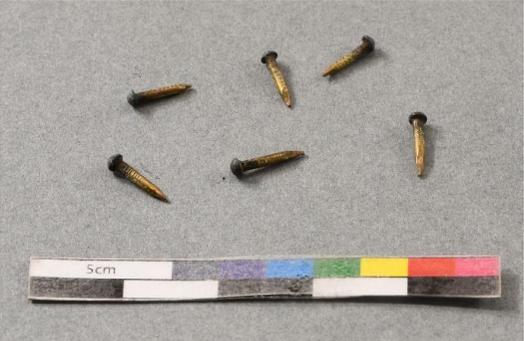
<p><i>Figure 155 Clous d'attache de l'élément 2C24 ©HE-Arc, 2023</i></p>

<p>2C24 : Enveloppe d'isolation en PVC</p>	<p>Taches vertes</p>	<p>Oxydation métallique provenant des petits clous d'attache en alliage cuivreux (type laiton). Il pourrait s'agir d'une corrosion formée à cause de la présence de chlorures provenant du PVC ou encore l'acidité augmenté par le vieillissement du plastique et de la planche en fibres agglomérées (COV)</p>	<p>Le contact direct entre le métal et le plastique induit la dégradation de ces deux matériaux. D'une part par le dégagement de chlorures par le PVC et d'autre part par l'agressivité de l'environnement provoqué par l'acidification du panneau. Intervention préférable</p>

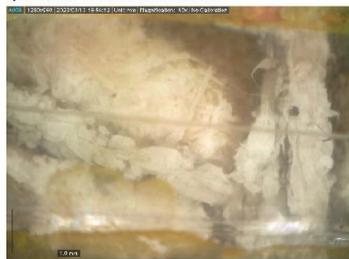
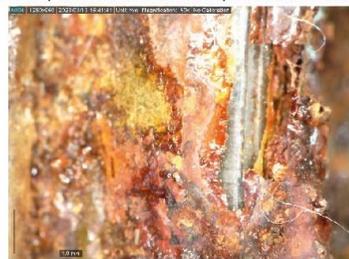
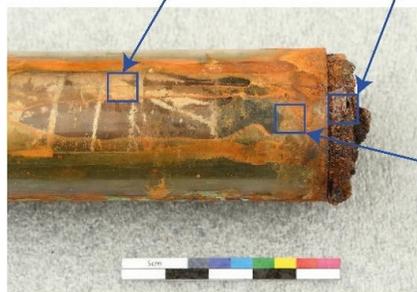
Description des altérations de l'élément 2C25, partie I

Produits blancs sur le papier imbibé d'électrolyte et les ficelles de maintien

Corrosions oranges à rouge-brun sous forme de croûte et de produits pulvérulents. Cassant et peu adhérent à la surface

Phénomène optique d'irisation de la surface en plastique, recouverte de coulures oranges

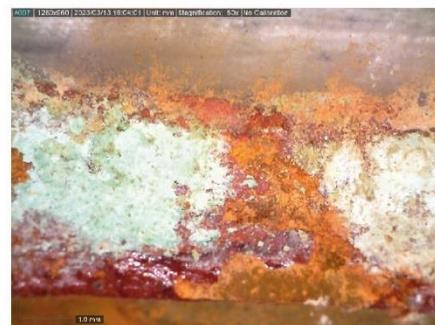
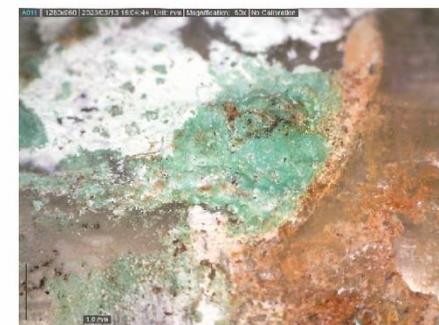
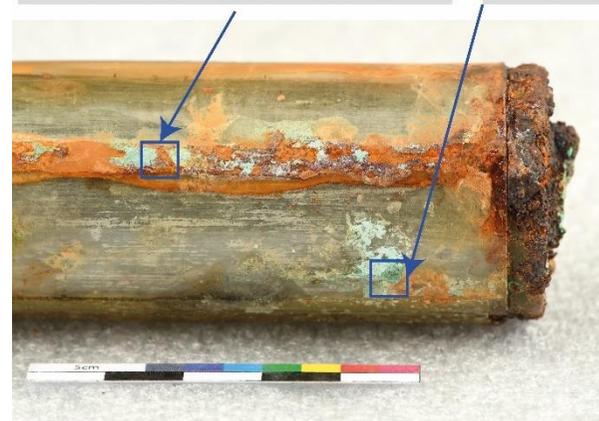
Figure 160 Description des altérations de l'élément 2C25, partie II ©HE-Arc, 2023

Corrosions métalliques ayant coulé sur la surface du cylindre en plastique. Produits orange et verts pulvérulents et rouge-brun cassants

Corrosion métallique verte et solide et vert-clair pulvérulent

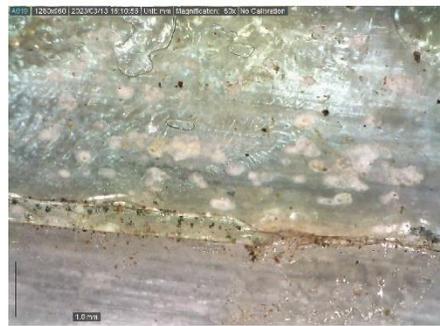
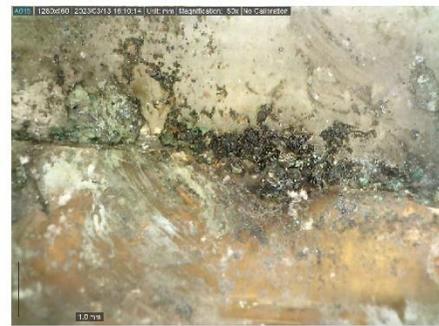
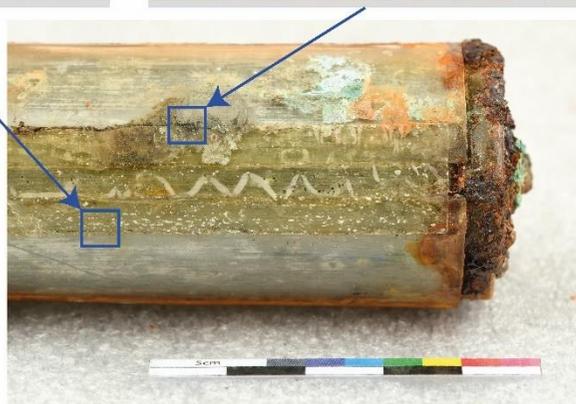
Figure 161 Description des altérations de l'élément 2C25, partie III ©HE-Arc, 2023

Légères boursofflures de l'adhésif (tout le long du cylindre en plastique). Restes d'électrolyte ?

Dépôts noirs à l'interface adhésif-plastique et particules de corrosion verte

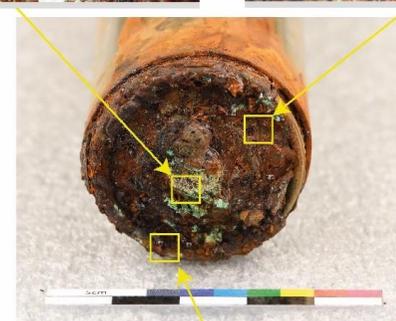
Figure 162 Description des altérations de l'élément 2C25, partie IV ©HE-Arc, 2023

Mélange de produits de corrosion verte, orange et rouge-brun

Corrosion brune en forme de «bulle», cassant

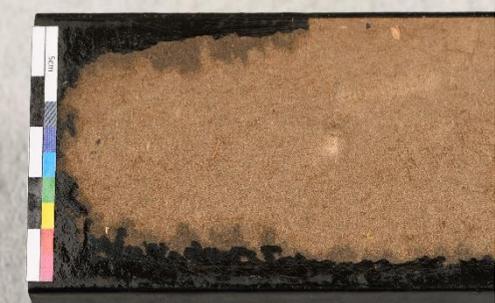
<p>Figure 163 Arrière de l'élément 2C26 ©HE-Arc, 2023</p>
	Craquelures de la surface noire	Climat non adapté (chocs thermo-hygrométriques). Le carton dessous a pu réagir aux changements climatiques et voit sa structure se modifier (caractère hygroscopique)

Matériaux et éléments	Altérations	Causes possibles des altérations	Evolution possible des altérations	Photo
2C26: carton d'emballage avec traitement de surface noir à l'aspect lisse et brillant (bitume)	Déchirures du traitement de surface : carton brun visible	Manipulations	Perte du revêtement noir. Intervention de consolidation si besoin

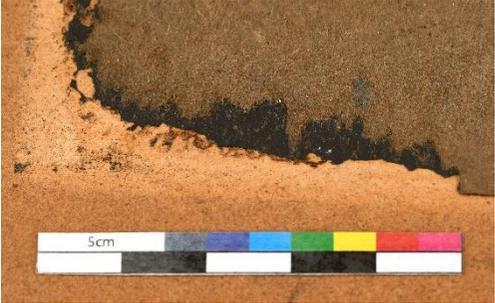
<p>Figure 164 Emplacement de l'élément 2C26 sur la planche ©HE-Arc, 2023</p>
	Décollement de l'élément avec grande déchirure : restes d'adhésif et de carton sur l'élément et la planche	Adhésif non adapté et/ou climat non adapté pouvant provoquer la rupture et donc le décollage de l'élément. Pourrait aussi provenir de manipulations	Stable en l'état mais nécessite un retrait de l'ancien adhésif et un nettoyage des surfaces à recoller sur la planche. Intervention préférable

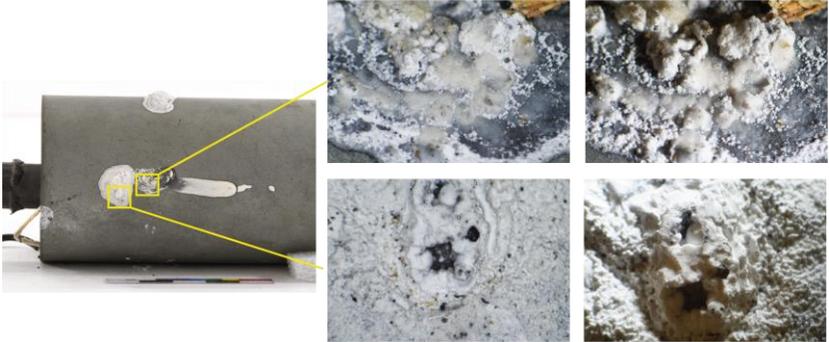
Matériaux et éléments	Altérations	Causes possibles des altérations	Evolution possible des altérations
2C27 : anode de zinc assemblée avec une cathode reliée par un câble métallique avec isolation. Semblable à l'élément 2C30, type de « pile de campagne »	Oxydations métalliques blanches épaisses, de diverses structures sur l'anode en zinc	Produits de corrosion formés par un environnement rendu agressifs par la présence d'électrolyte (chlorures) et de la cathode.	Les corrosions peuvent s'aggraver dans en cas de perte de contrôle du climat en réserve. Les contacts avec le métal de la cathode (manganèse) peuvent amorcer des corrosions galvaniques. Intervention préférable
Photo			
<p style="text-align: center;">Description des altérations de l'élément 2C27, partie VI</p> <p style="text-align: center;">Lumière frontale et lumière rasante</p> <p>Sur les images ci-dessous, on a l'impression de voir 3 produits différents, outre le métal et les impuretés : des produits granuleux blancs et mat, se trouvant dans ces interstices / des produits blancs cassés à l'aspect plutôt cristallin et volumineux / une surface gris-bleutée également à l'aspect cristallin.</p> <div style="display: flex; align-items: center;">

<div style="margin-left: 10px;"> <p>Lumière rasante</p> </div> </div> <p>Corrosions blanches et volumineuses, formant une structure hétérogène avec des trous dans la matière. Les restes noirs peuvent être des restes de particules formant la cathode. Les particules jaunâtres peuvent être des impuretés ou produits formant la cathode, ou encore des restes de fibres de bois (provenant de la planche ?)</p> <p style="text-align: center;"><i>Figure 165 Description des altérations de l'élément 2C27, partie IV ©HE-Arc, 2023</i></p>

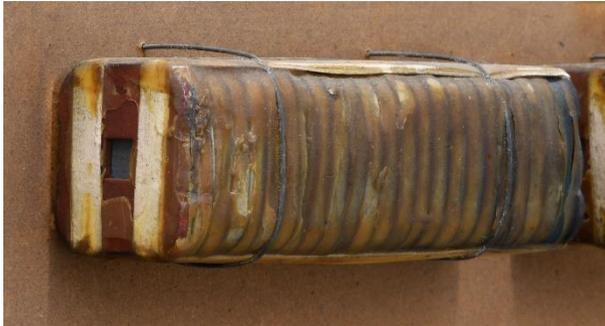
Matériaux et éléments	Altérations	Causes possibles des altérations	Evolution possible des altérations	Photo
Batterie d'éléments plats (planche 5-G)	Jaunissement	Oxydation de la résine/cire d'isolation, et cartonnage ; contact avec la lumière et acidification des matériaux	Fragilisation de la matière

<p><i>Figure 170 Elément 5G1, batterie d'éléments plats ©HE-Arc-2023</i></p>
	Craquelures	Craquelures au niveau de la résine d'isolation. Le matériau n'est plus souple. Exposition à la lumière (fragilisation de la matière) et hygrométrie non adaptée	Augmentation du nombre de craquelures qui à terme peuvent provoquer la perte de matière. Semble stable en l'état	
	Lacunes	Aggravation des craquelures de la résine d'isolation jusqu'à la rupture et donc la perte de matière	Augmentation des lacunes

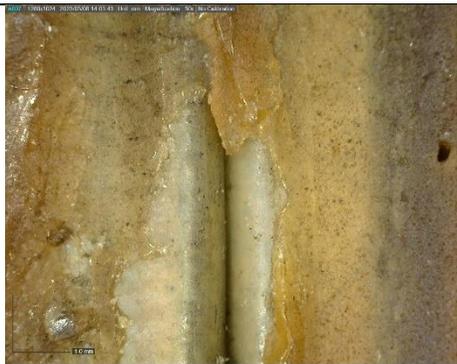
<p><i>Figure 171 Revêtement isolant de l'élément 5G1 ©HE-Arc, 2023</i></p>

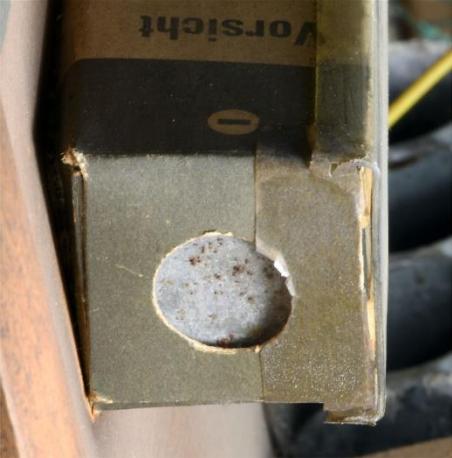
<p>Batterie d'éléments plats (planche 5-G)</p>	<p>Corrosion blanche et brune</p>	<p>Corrosion métallique d'un acier ou acier zingué dont la cause est difficile à hypothétiser.</p>	<p>La corrosion métallique peu s'aggraver à terme.</p>

<p><i>Figure 172 Plaque métallique (anode ?) avec probable corrosion par piqûre ©HE-Arc, 2023</i></p>
--	-----------------------------------	--	--	---

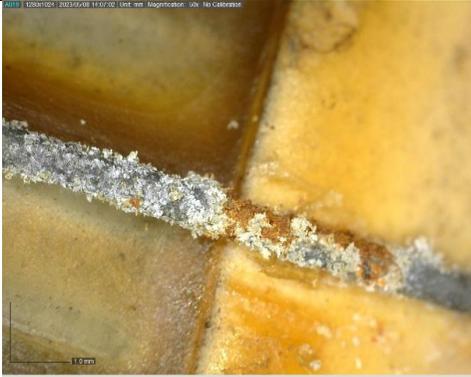
Matériaux et éléments	Altérations	Causes possibles des altérations	Evolution possible des altérations	Photo
Attaches métalliques en acier zingué (?)	Particules de corrosion blanches	Probable corrosion d'un revêtement (probablement zinc). Corrosion galvanique	Aggravation de la corrosion jusqu'à la rupture du fil. Peu favoriser l'altération des matériaux en contact et pourrait perdre sa fonction. Intervention préférable

<p>Figure 173 Corrosion sur fil métallique en acier zingué ©HE-Arc, 2023</p>
	Corrosion brune-rouge semblant se trouver sous la couche grise et les corrosions blanches	Corrosions métalliques. Due à une atmosphère non adaptée (acidification du milieu et humidité relative élevée) et suite à la dégradation du revêtement		
Attaches métalliques en alliage cuivreux	Produits de corrosion vert foncé à vert clair	Corrosion du cuivre suite au contact avec des restes d'électrolyte (chlorure et acidification de l'environnement)	Peu favoriser l'altération des matériaux en contact. Ne remplis plus sa fonction. Intervention préférable

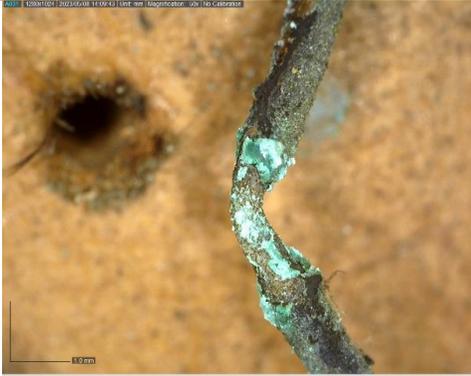
<p>Figure 174 Corrosion sur fil métallique en cuivre ©HE-Arc, 2023</p>

Lacunes	Corrosion très avancée jusqu'à la rupture du métal

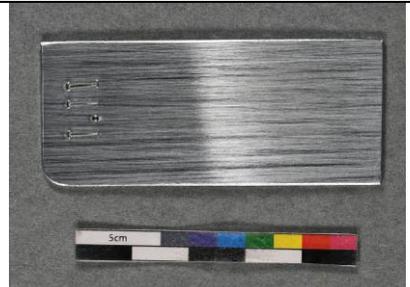
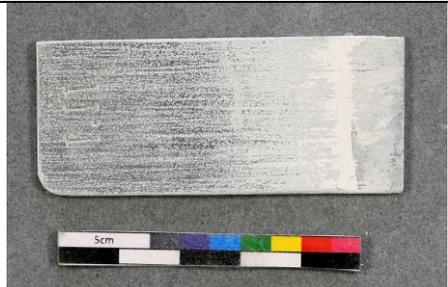
<p data-bbox="1137 730 1547 762"><i>Figure 177 Coupon I.I ©HE-Arc, 2023</i></p>	-
I.II	Flacon en verre avec un peu d'eau. Chaleur et humidité	Mis au four le 27.04.2023. Retrait du four le 04.05.2023 (figure 213, p.201)

<p data-bbox="1653 1078 2114 1137"><i>Figure 179 Coupon I.II après vieillissement ©HE-Arc, 2023</i></p>

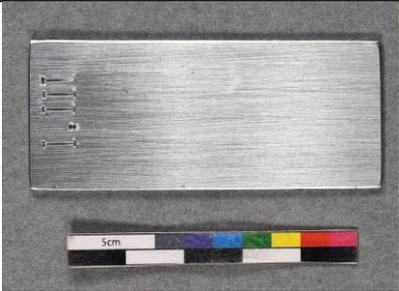
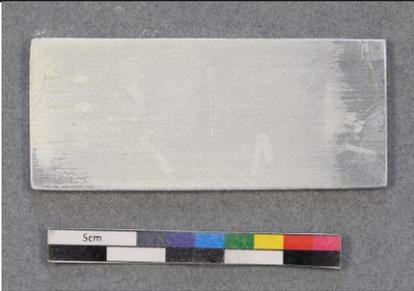
<p>I.III</p>	<p>Flacon en verre avec un morceau de planche similaire en fibres agglomérées</p>	<p>Mis au four le 27.04.2023. Retrait du four le 04.05.2023 (figure 214, p.202)</p>

<p>Figure 181 Coupon I.III après vieillissement ©HE-Arc,2023</p>
<p>I.IV</p>	<p>Flacon en verre avec un morceau de planche similaire en fibres agglomérées</p>	<p>Mis au four le 27.04.2023. Retrait du four le 04.05.2023. Couleur plus verdâtre (c.f. ch.4.6.3, p.66). De l'acétate de zinc a été retrouvé par analyses Raman (annexes E.2, spectre 7, p.217)</p>

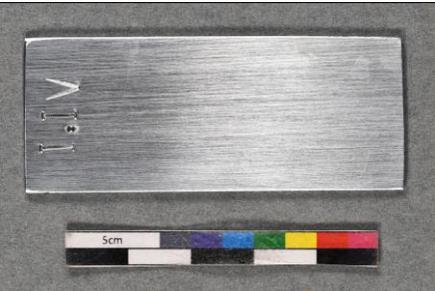
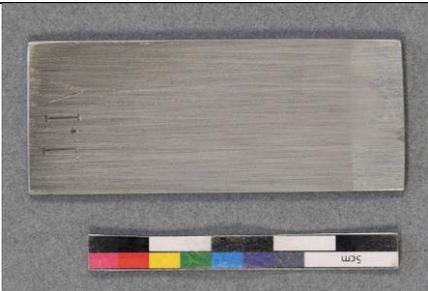
<p>Figure 183 Coupon I.IV après vieillissement ©HE-Arc,2023</p>
<p>II.I</p>	<p>Aucun vieillissement accéléré. Témoin</p>	<p>-</p>

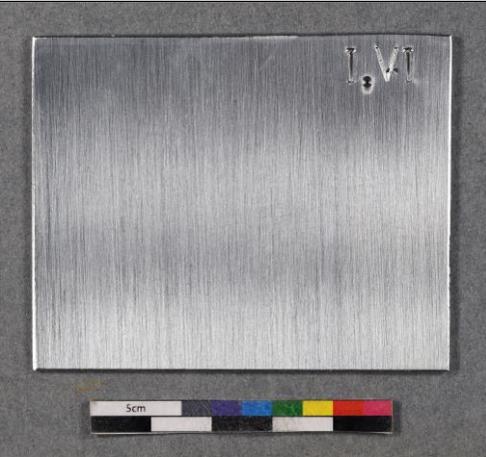
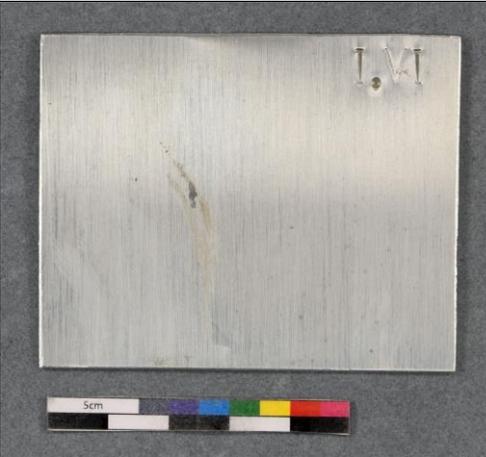
<p>Figure 191 Coupon I.V ©HE-Arc, 2023</p>	<p>-</p>
<p>I.VI</p>	<p>Chaleur 60-80°C avec une certaine humidité, sans électrolyte</p>	<p>Mise au four le 24.04.2023. Léger accident lors de la préparation d'autres coupons avec vieillissement par électrolyte : ce coupon a reçu une projection. On aperçoit qu'une corrosion locale s'est manifesté et que le coupon est devenu plus terne et légèrement gris-jaunâtre. Il y a de la corrosion localisée sur toute la surface du coupon</p>

<p>Figure 193 Coupon I.VI après vieillissement ©HE-Arc,2023</p>

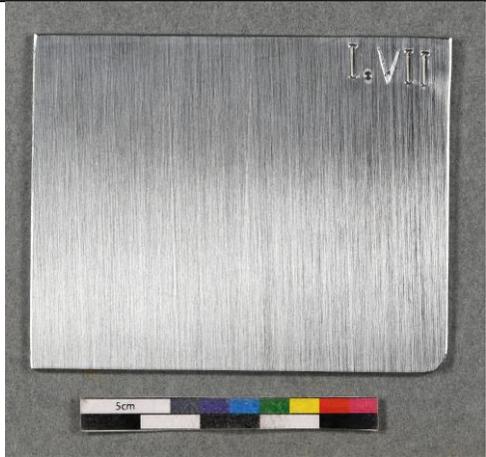
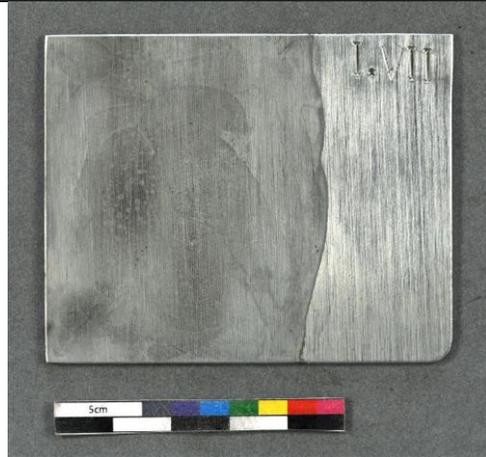
<p>I.VII</p>	<p>68g ZnCl et 53.5 NH4Cl dans ½ litre d'eau déminéralisée. pH de 4.9</p>	<p>Mise au four le 24.04.2023. Le 27.04.2023 : documentation et retrait de l'épaississant mécaniquement avec un coton imbibé d'eau déminéralisée. Nettoyage final à l'éthanol (figures 215-216, p.203-204). Pas de retour au four</p>

<p><i>Figure 195 Coupon I.VII après vieillissement ©HE-Arc,2023</i></p>
<p>I.VIII</p>	<p>68g ZnCl et 53.5 NH4Cl dans ½ litre d'eau déminéralisée. pH de 4.9</p>	<p>Mise au four le 24.04.2023. Le 27.04.2023 : retrait du four. Retrait du mélange épaissi le 04.05.2023 et 2^{ème} vieillissement par la même solution, sans épaississant et sans mettre au four. La solution a séché en 4 jours à l'air ambiant (figure 217, p.205)</p>

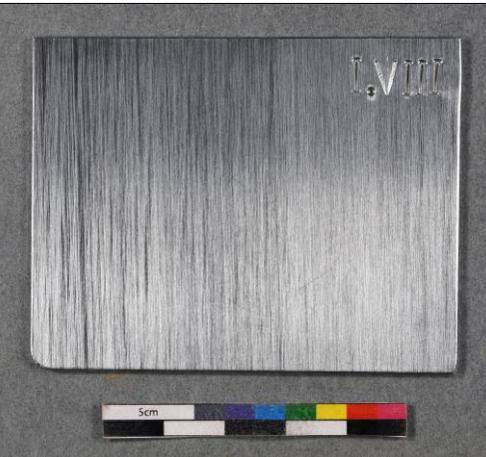
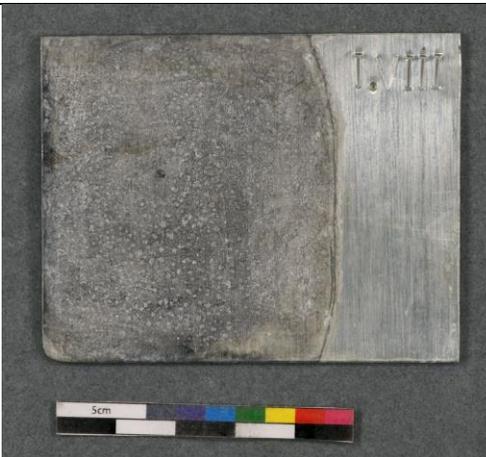
<p><i>Figure 197 Coupon I.VIII après vieillissement ©HE-Arc,2023</i></p>

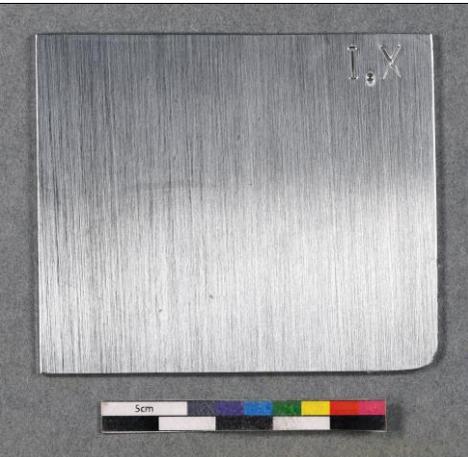
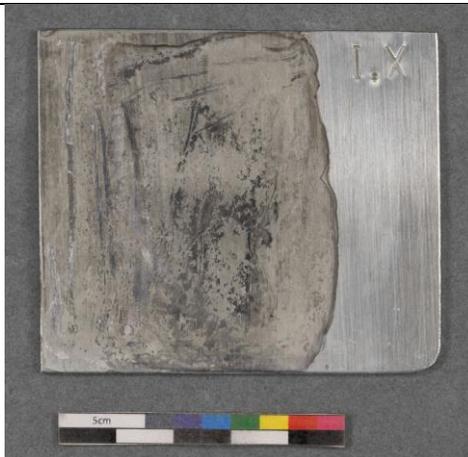
<p><i>Figure 199 Coupon I.IX après vieillissement ©HE-Arc,2023</i></p>
<p>I.X</p>	<p>135g ZnCl et 50g de NH4Cl dans ½ litre d'eau déminéralisée. pH de 4.6</p>	<p>Mise au four le 24.04.2023. Le 27.04.2023 : retrait du four. Retrait du mélange épaissi le 04.05.2023 et 2^{ème} vieillissement par la même solution, sans épaississant et sans mise au four (figure 218, p.206). La solution n'est pas totalement sèche après 26 jours à l'air ambiant (caractère hygroscopique du ZnCl)</p>

<p><i>Figure 201 Coupon I.X après vieillissement ©HE-Arc,2023</i></p>

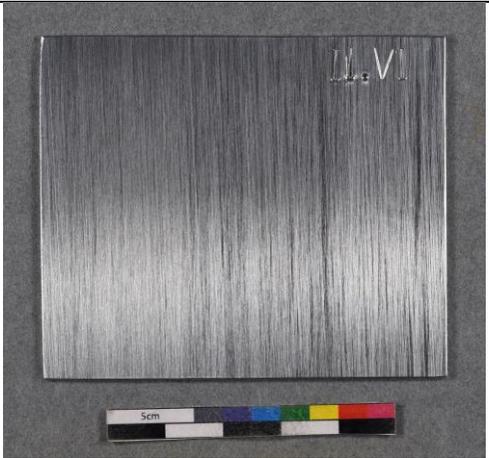
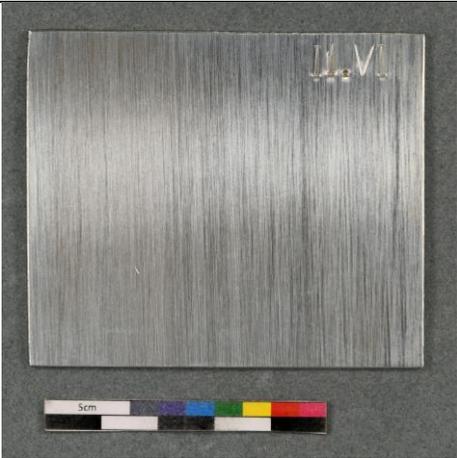
<p><i>Figure 202 Coupon II.V ©HE-Arc, 2023</i></p>	<p>-</p>
<p>II.VI</p>	<p>Chaleur 60-80°C avec une certaine humidité, sans électrolyte</p>	<p>1^{er} vieillissement à partir du 27.04.2023. Le coupon s'est terni et une couleur légèrement jaunâtre, comme le coupon I.VI en moins avancé</p>

<p><i>Figure 204 Coupon II.VI après vieillissement ©HE-Arc,2023</i></p>

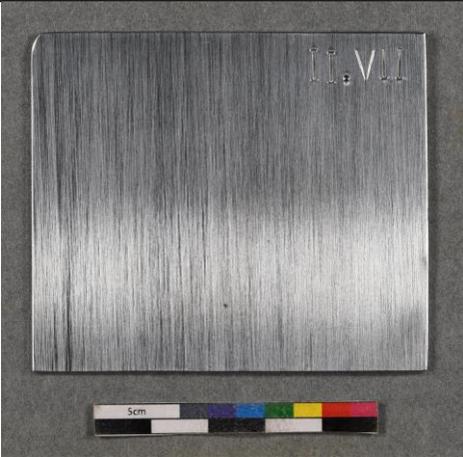
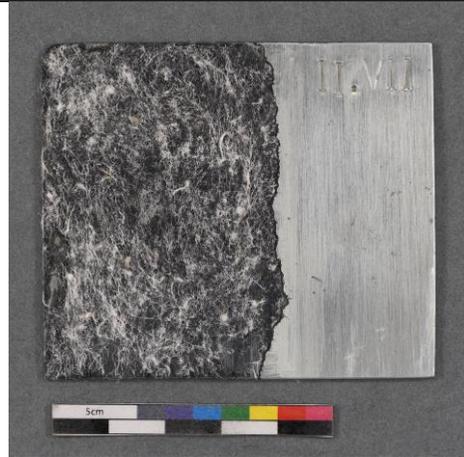
<p>II.VII</p>	<p>68g ZnCl et 53.5 NH4Cl dans ½ litre d'eau déminéralisée. pH de 4.9. Compresse</p>	<p>1^{er} vieillissement le 27.04.2023 Le 01.05.2023, contrôle. La méthode par compresse n'est pas adaptée. Laisse une couche de fibre et une couche noire (oxydation ?) relativement épaisse. Réaction avec le coton ? Coupon considéré comme inadapté pour les tests de traitements</p>

<p><i>Figure 206 Coupon II.VII après vieillissement ©HE-Arc,2023</i></p>
<p>II.VIII</p>	<p>68g ZnCl et 53.5 NH4Cl dans ½ litre d'eau déminéralisée. pH de 4.9</p>	<p>1^{er} vieillissement à partir du 01.05.2023, pas au four dans un premier temps. Gouttes d'électrolyte posée sur la surface (figure 219, p.207)</p>

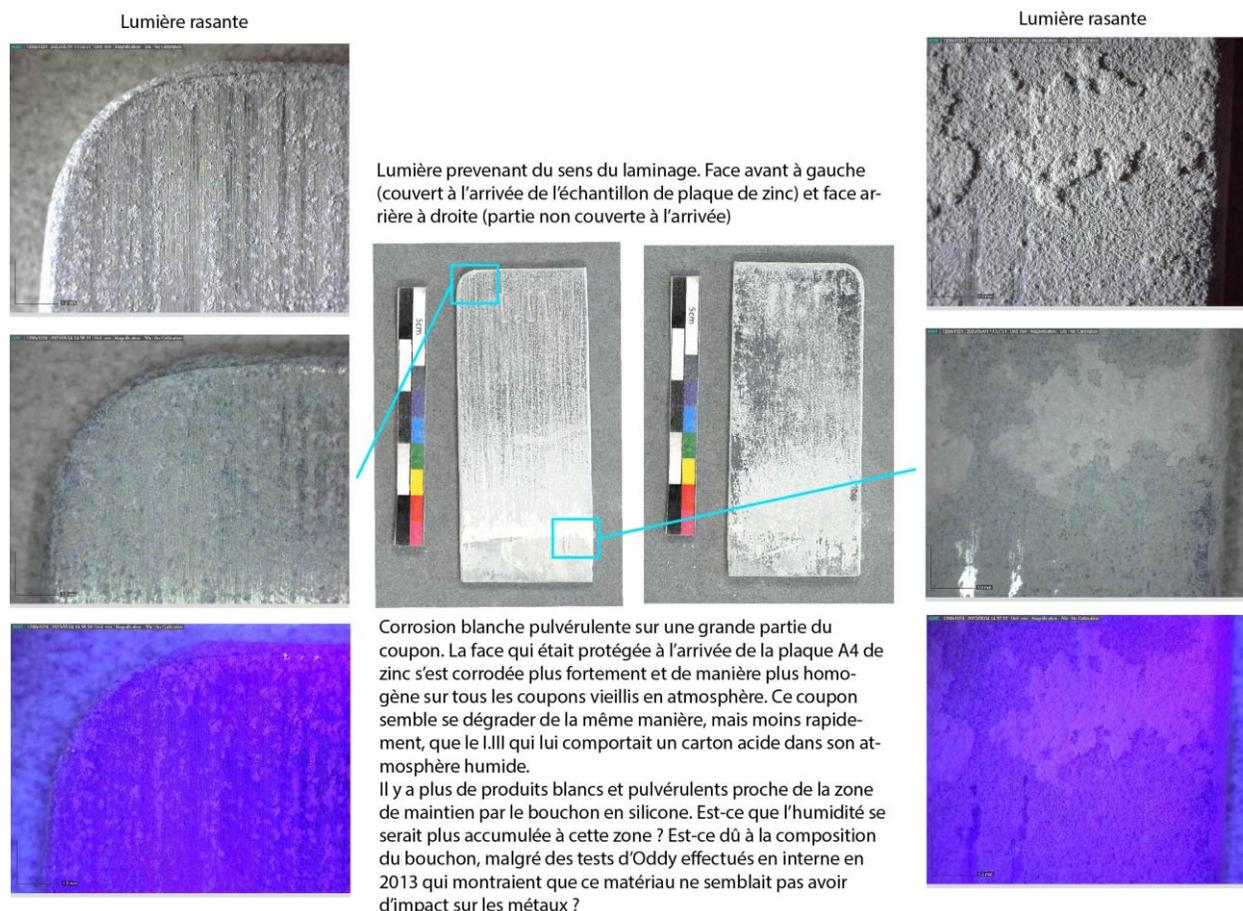
Corrosions sur la face avant du coupon I.II : Atmosphère humide.

Figure 213 Description des corrosions obtenues sur le coupon I.II vieillis en atmosphère humide ©HE-Arc, 2023

L'échantillons R4 (I-II) : Coupon I.II (vieillit en atmosphère humide), oxyde de zinc (spectre 6, p.218).

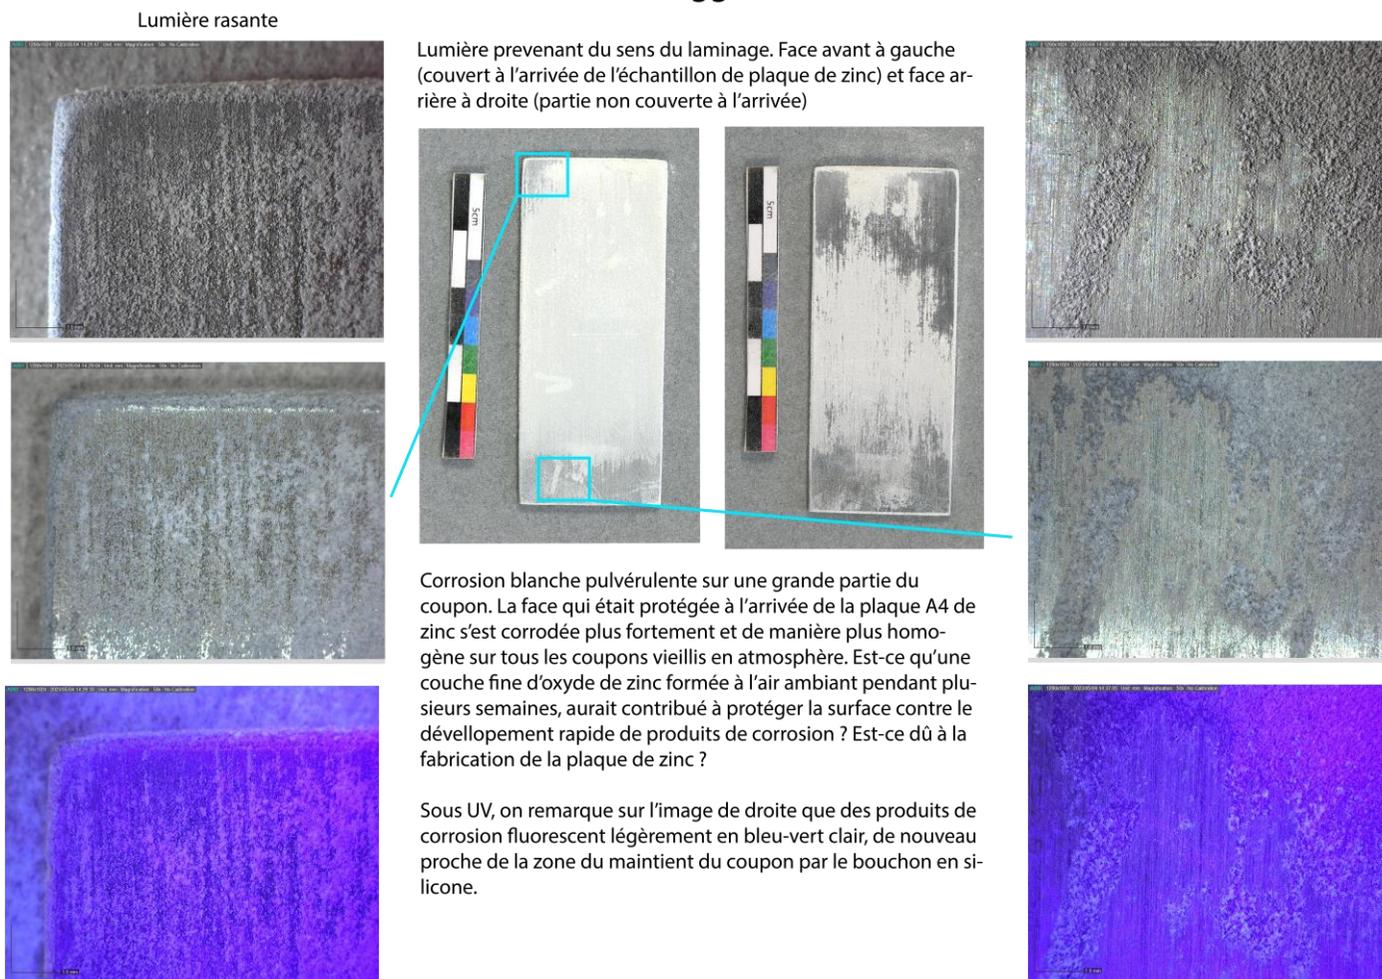
Corrosions sur la face avant du coupon I.III : Atmosphère humide et échantillon de planches de fibres agglomérées

Figure 214 Description des corrosions obtenues sur le coupon I.III vieilli en atmosphère humide et acide ©HE-Arc, 2023

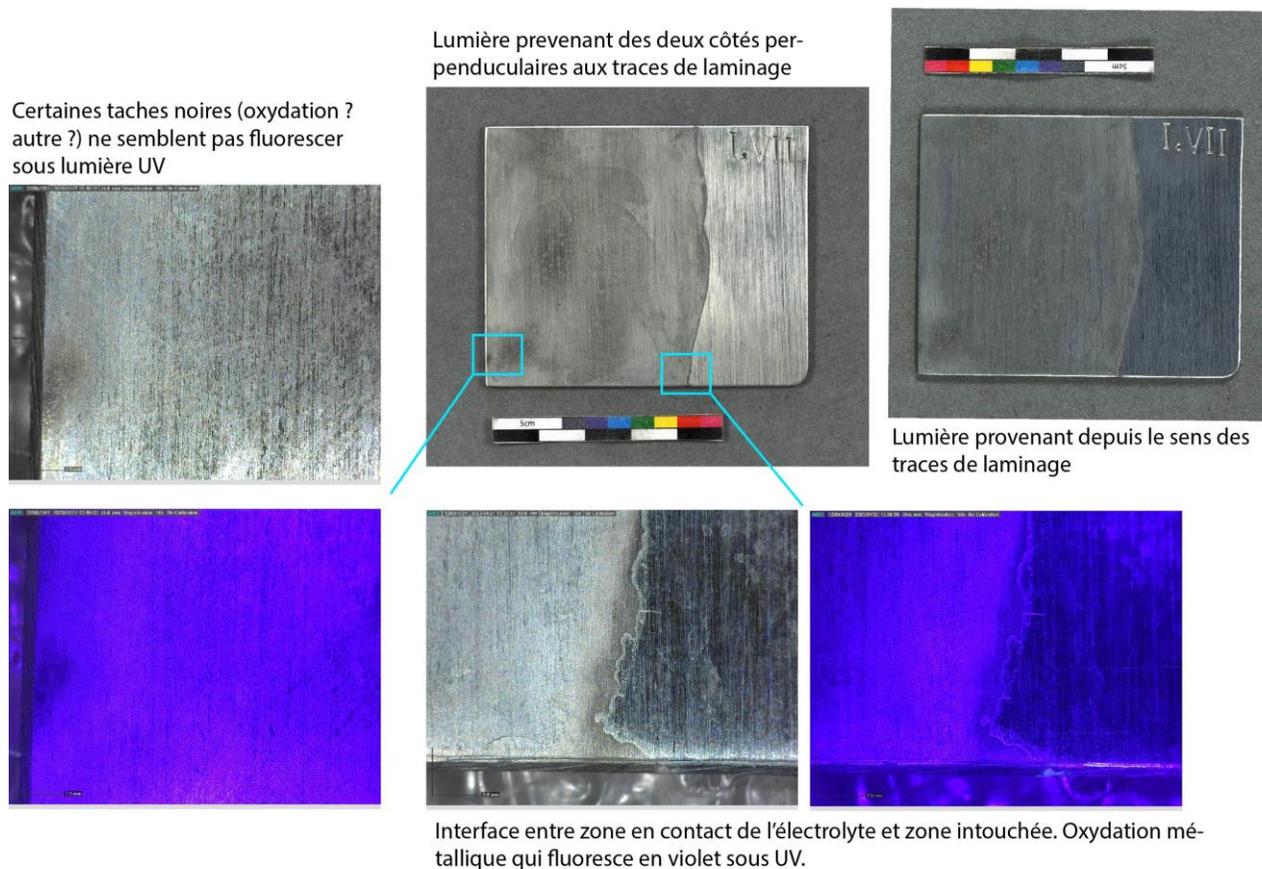
Corrosions sur la face avant du coupon I.VII : électrolyte de 1M ZnCl₂ et 2M NH₄Cl appliqué avec un épaisissant

Surface oxydée de manière hétérogène, lié à la façon dont l'épaisissant a été appliqué et de quelle manière il a vieilli au four. Les oxydations plus foncées se trouvent dans les zones avec plus de bulles d'air qui se sont formées. Cela a pu favoriser l'oxydation du métal aux interfaces air/métal/épaisissant.

Figure 215 Description des corrosions obtenues sur le coupon I.VII vieilli par électrolyte ©HE-Arc, 2023

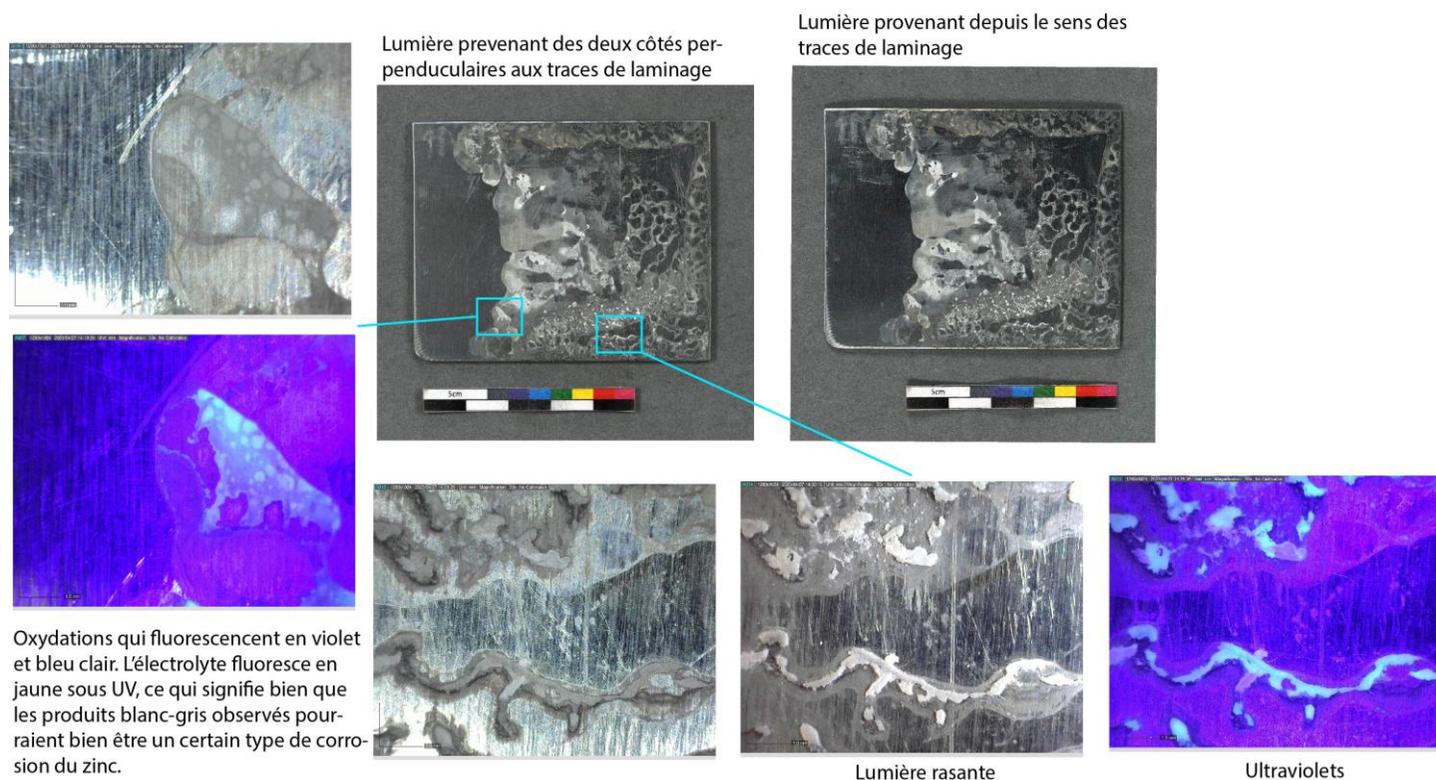
Corrosions sur la face arrière du coupon I.VII : électrolyte de 1M $ZnCl_2$ et 2M NH_4Cl appliqué avec un épaisissant

Surface oxydée de manière très hétérogène, liée à la façon dont l'épaisissant a été appliqué. Étonnamment, les oxydations présentes ont un aspect différent par rapport à la face avant qui étaient en surface de l'air avec la possible formation de bulles. Il y a des restes d'épaisissant qui sont très adhérents à la surface et des produits de corrosion blancs sont apparus sur cette

Produits blanc plus volumineux qui fluorescent en bleu clair sous UV. Il pourrait également s'agir de produits de corrosion qui s'est formé préférentiellement aux interfaces air-électrolyte. Les restes d'électrolytes se sont propagés sous la plaque métallique malgré l'épaississement du liquide. La manière dont s'est corrodé ce côté de la plaque est bien différent de la face avant.

Figure 216 Description des corrosions obtenues sur le coupon I.VII, face arrière ©HE-Arc, 2023

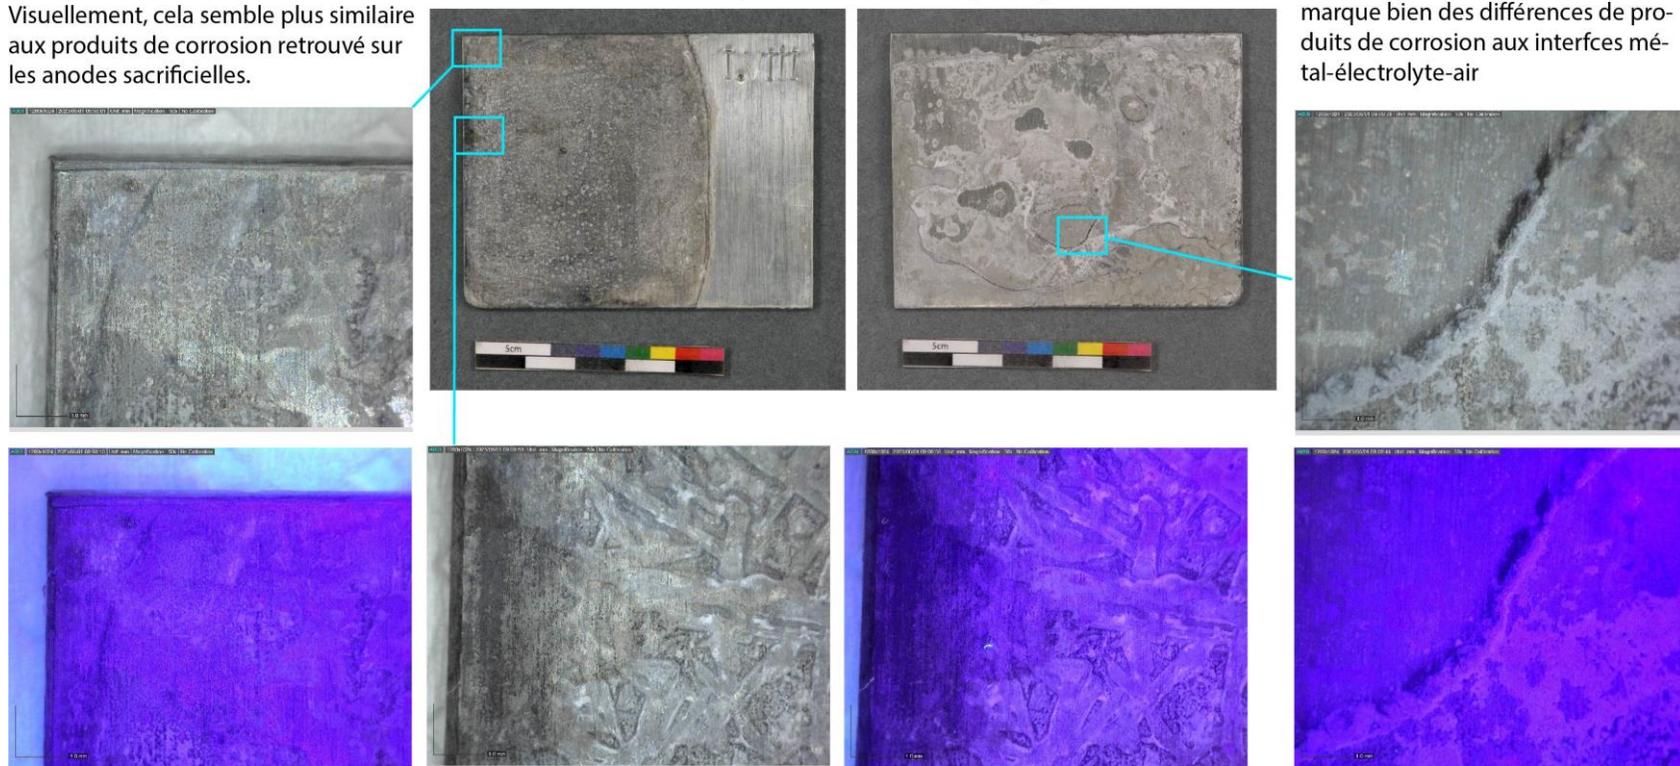
On remarque qu'il y a plus de corrosion blanche répartie de manière régulière que pour le coupon I.X, vieilli par une solution de 2M ZnCl et 2M NH₄Cl. Cela provient sûrement du fait que la solution a séché plus rapidement.

Visuellement, cela semble plus similaire aux produits de corrosion retrouvé sur les anodes sacrificielles.

A l'arrière, l'électrolyte a coulé et on remarque bien des différences de produits de corrosion aux interfaces métal-électrolyte-air

L'électrolyte séché a laissé des traces de forme cristalline à la surface du métal

Figure 217 Description des corrosions obtenues sur le coupon I.VIII vieilli par électrolyte ©HE-Arc, 2023

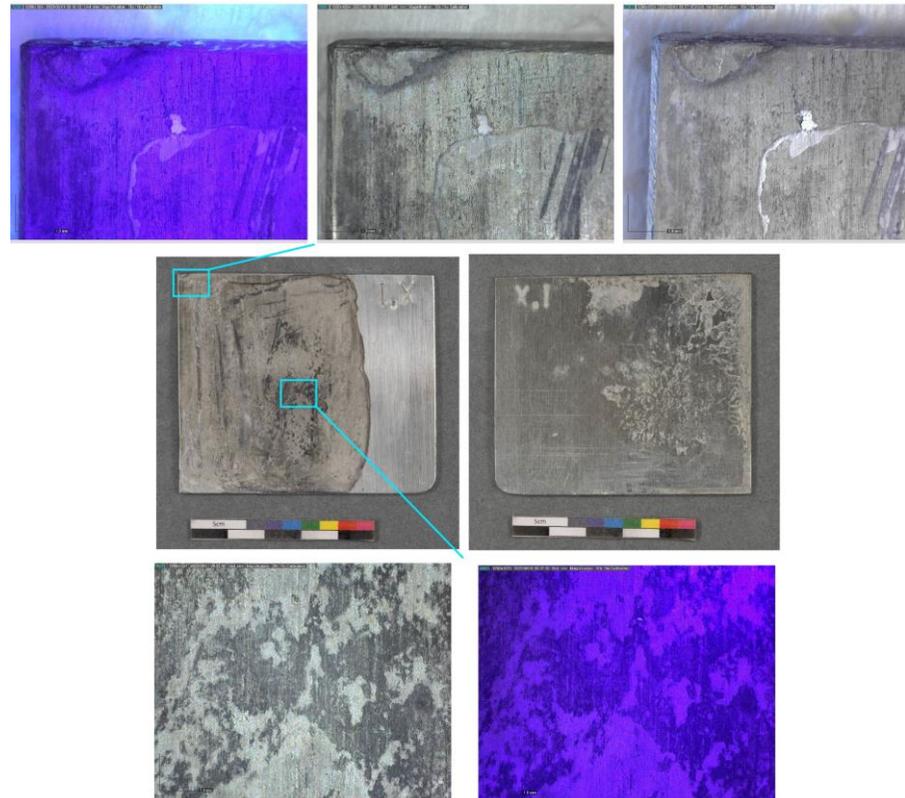
On remarque qu'il y a moins de corrosion blanche répartie de manière régulière (donc plus de corrosion localisée) que pour le coupon I.VIII, vieilli par une solution de 1M ZnCl et 2M NH₄Cl. Les zones plus blanches correspondent aux zones sur lesquelles l'électrolyte a séché le plus rapidement. Il y a plus de traces noires sur la zone qui était encore recouverte d'électrolyte qui n'avait pas séché. de par la plus grande présence de

Probable début de corrosion par piqûre: produits blancs volumineux, localisés. A gauche sous lumière UV, au centre sous lumière du jour et à droite sous lumière rasante.

Produits de corrosion noirs et fins, ne fluorescent pas sous UV.

Figure 218 Description des corrosions obtenues sur le coupon I.X vieilli par électrolyte ©HE-Arc, 2023

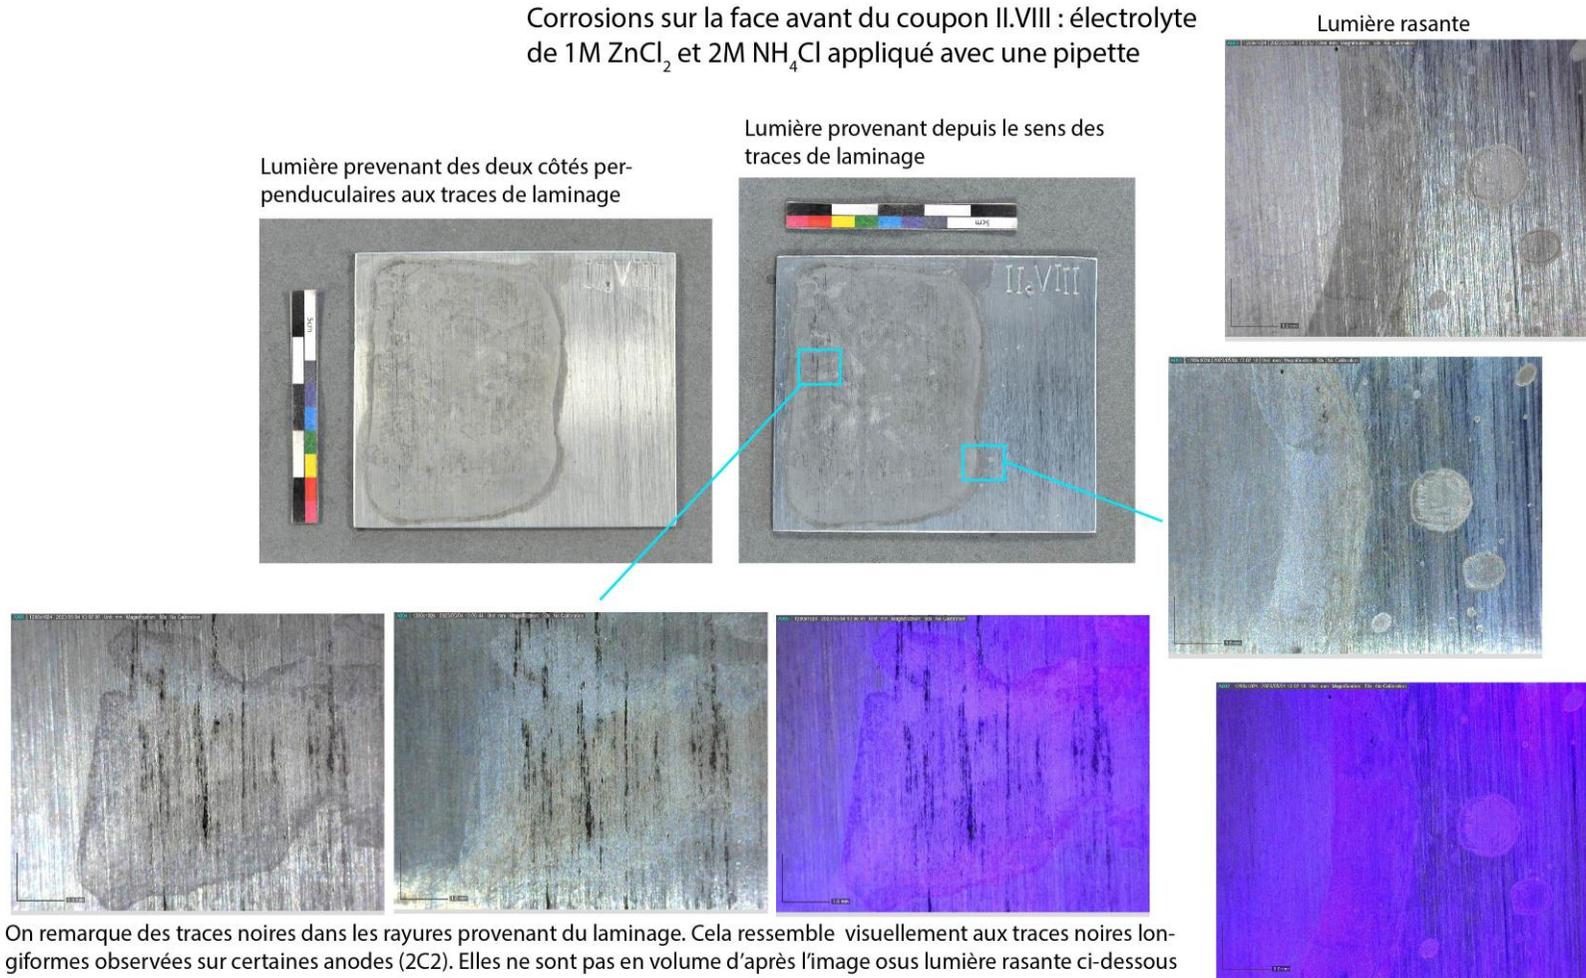
Corrosions sur la face avant du coupon II.VIII : électrolyte de 1M $ZnCl_2$ et 2M NH_4Cl appliqué avec une pipette

Figure 219 Description des corrosions obtenues sur le coupon II.VIII vieilli par électrolyte ©HE-Arc, 2023

L'échantillons R3 (II-VIII) : Coupon II.VIII (vieillit dans un électrolyte de chlorures), traces noires non identifiables (spectre 5, p.215).
