Lorsque la restauration implique des interventions qui vont à l'encontre du fonctionnement initial de l'objet

Le cas des piles sèches Leclanché de l'Armée suisse conservées à la
Fondation HAM

Master of Arts HES-SO en Conservation-restauration

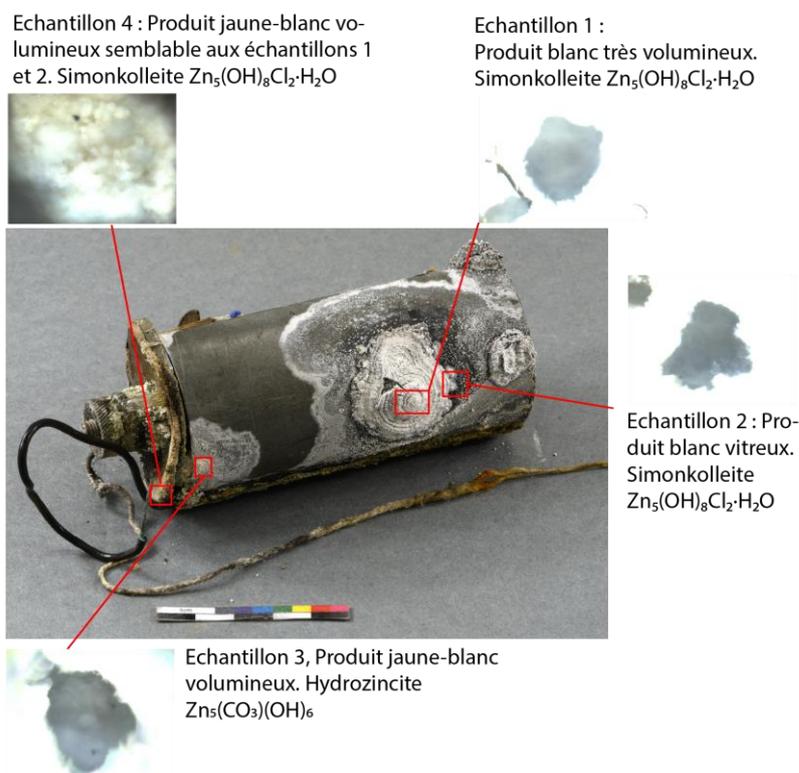
Des analyses FTIR-ATR ont été réalisées sur 25.94.2023 avec Laura Brambilla, sur des produits de corrosion de l'élément 2C30 pour mieux comprendre les processus de dégradation qui sont survenus (figure 220, p.209).

Figure 220 Analyses FTIR-ATR de l'élément 2C30 ©HE-Arc, 2023

L'échantillon n°1 ; concerne des produits blanc mat très volumineux prélevés à l'extérieur de l'anode 2C30.

L'échantillon n°3 ; un produit blanc légèrement jaune en surface, a révélé la présence claire d'hydrozincite ($Zn_5(CO_3)_2(OH)_6$), un carbonate de zinc (spectre 2, p.211).

L'échantillon n°4 c ; concerne un produit jaune et cassant, assez dur, retrouvé sur une rondelle de carton d'isolation de la pile. L'analyse a de nouveau présenté un spectre similaire aux échantillon 1 et 2. Les spectres sont clairs et il s'agirait, pour les échantillons 1-2-4, de simonkolleite, du chlorure de zinc : $Zn_5(OH)_8Cl_2 \cdot H_2O$ (spectre 1, p.210).

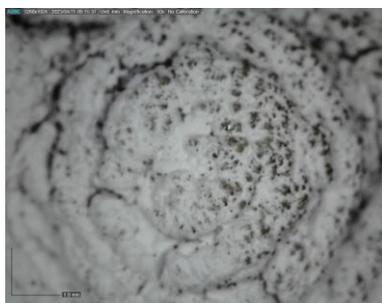
L'échantillons R1 : même échantillon que le n°1 de la FTIR, corrosion blanche de l'anode 2C30. Simonkolleite ([spectre 3](#), p.213).

Figure 221 Echantillon R1, corrosion blanche de l'anode 2C30 ©HE-Arc, 2023

Interprétation: Zinc chloride hydroxide monohydrate (simonkolleite).

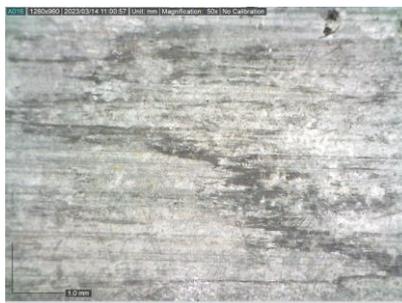
L'échantillons R2 blanc : Corrosion blanche sur l'anode 2C2. Non identifiable, possible présence de carbonates (spectre 4, p.214).

L'échantillons R2 noir : Produit noir sur l'anode 2C2 (figure 222, p.213), non identifiable, typique des métaux (spectre 4, p.214). Possible oxyde de zinc noir.

Figure 222 Echantillons R2, produits blancs et noirs de l'anode 2C20 analysés ©HE-Arc, 2023

- R2 blanc : non identifiable ; possible phases de corrosion du plomb en fonction de la région spectrale d'où proviennent les signaux. Présence de carbonates à 1074 cm^{-1} ?
 - R2 noir : spectre Raman typique des métaux, non identifiable.
-

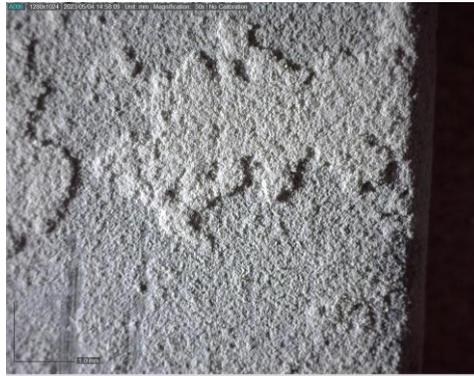
Figure 223 Echantillon R4, produits de corrosion blancs obtenus sur le coupon I.II ©HE-Arc, 2023

Interprétation : Oxyde de zinc.

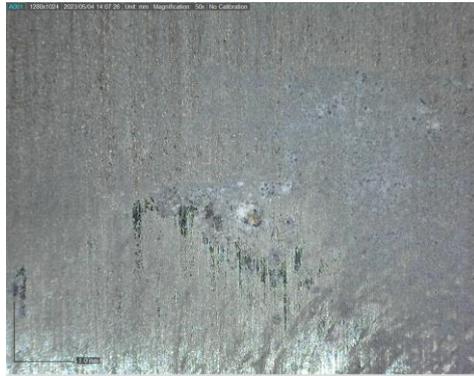
L'échantillons R5 (II-IV) : Coupon II.IV (vieillit en atmosphère humide avec morceau de fibres agglomérées, acide), acétate de zinc (spectre 7, p.217).

Figure 224 Echantillon R5, produits de corrosion obtenus sur le coupon II.IV ©HE-Arc, 2023

Interprétation : Acétate de zinc (dérivé par la présence du carton).

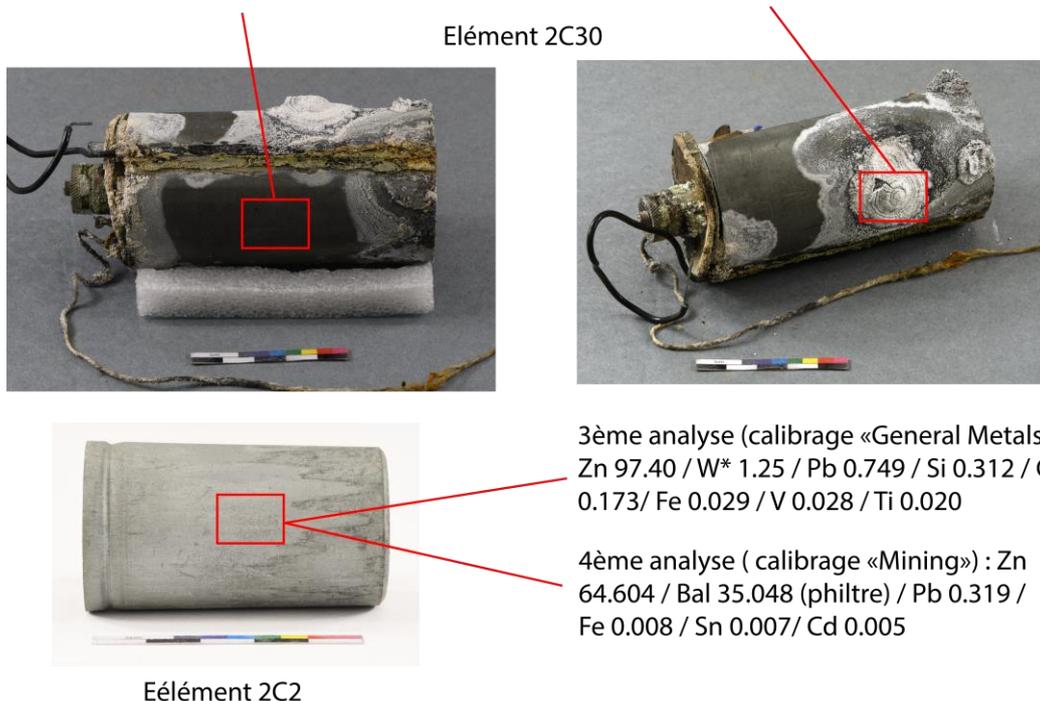
Les analyses ont révélé que les anodes des éléments 2C2 et 2C30 sont très semblables, mais n'ont pas détecté la présence de mercure. Cela ne signifie pas qu'il n'y a pas eu d'amalgame, mais que le mercure s'est peut-être totalement évaporé surtout s'il s'agissait d'un traitement de surface. Une plus grande présence de manganèse a été révélée au niveau de la corrosion très volumineuse de l'élément 2C30, par rapport à une surface métallique peu corrodée (figure 225, p.218). Les analyses FTIR-ATR ont démontré qu'il s'agissait de simonkolleite, chlorure de zinc (spectre 1, p.210).

1ère analyse (calibrage «General Metals») : Zn 97.64 / W* 0.947 / Pb 0.942 / Si 0.179 /
Cd 0.088 / Cr 0.078 / Mn 0.048 / V 0.026

2ème analyse (calibrage «General Metals») : Zn 95.87 / W 2.82 / Mn 1,14 /
Pb 0.040 / Cd 0.035 / Ti 0.029

Le W* tungstène, est probablement du plomb.

Figure 225 Analyses XRF effectuée sur les anodes 2C2 et 2C30 ©HE-Arc, 2023

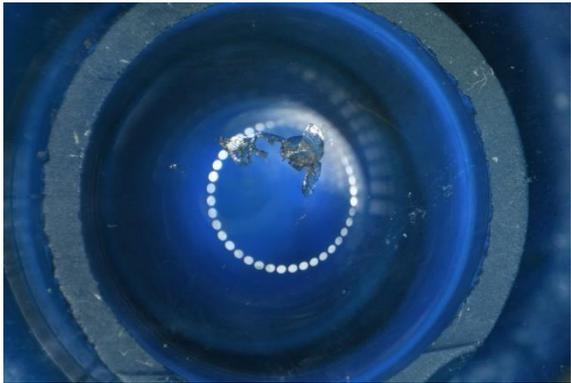
<p><i>Figure 228 Test de solubilité par vapeur d'acétate d'éthyle, photographie à travers une binoculaire. L'échantillon est devenu plus transparent et légèrement plus brillant ©HE-Arc, 2023</i></p>	Adhésif à l'aspect plastique. Pourrait être une colle animale. Retrait à la spatule mécanique et au scalpel lame 15 (aiguillée dans le sens longitudinal) assez risqué, le bois aggloméré en-dessous adhère un peu trop à l'adhésif et il y a des risques d'abimer la planche. L'adhésif est rendu plus mou avec l'apport d'air chaud. Les essais de retrait avec une gomme dure sont peu concluants. La combinaison air chaud-scalpel semble bien fonctionner pour enlever les plus gros restes.	Shellsol T	Peu ou pas d'effet
		Benzine rectifiée	Peu ou pas d'effet
		Acétone	Peu ou pas d'effet

Acétate d'éthyle	Légère efficacité
		Acétate d'éthyle appliqué au coton	Bonne efficacité
		Méthyléthylcétone	Peu ou pas d'effet
		Isopropanol	Légère efficacité
		Isopropanol appliqué au coton	Bonne efficacité, toutefois moins que l'acétate d'éthyle
		Ethanol	Légère efficacité
		Ethanol appliqué au coton	Equivalent à l'isopropanol
Eau déminéralisée	Peu ou pas d'efficacité

Pour les restes de colle du même type que les éléments 2C12 et 2C14, l'acétate d'éthyle appliqué au coton semble une bonne option (figure 229, p.228). Il n'y aurait pas besoin d'un retrait mécanique au préalable au vu de l'efficacité de ce solvant. Toutefois, cela reste un solvant polaire dont il faut se protéger un minimum et il ne faudrait pas trop insister, au risque de retirer la colle qui compose le panneau de fibres agglomérées. L'acétate d'éthyle ne semble pas solubiliser l'encre sur l'étiquette de l'élément 2C30.

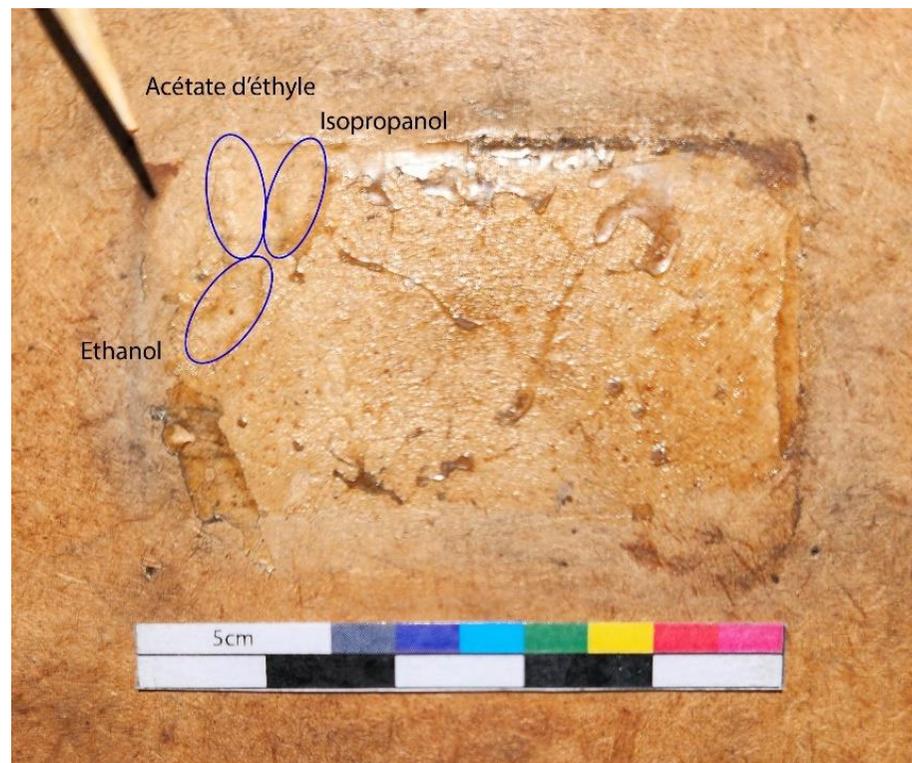
Figure 229 Tests de solubilité sur les restes d'adhésif, emplacement de l'élément 2C12 ©Stiftung HAM, 2023

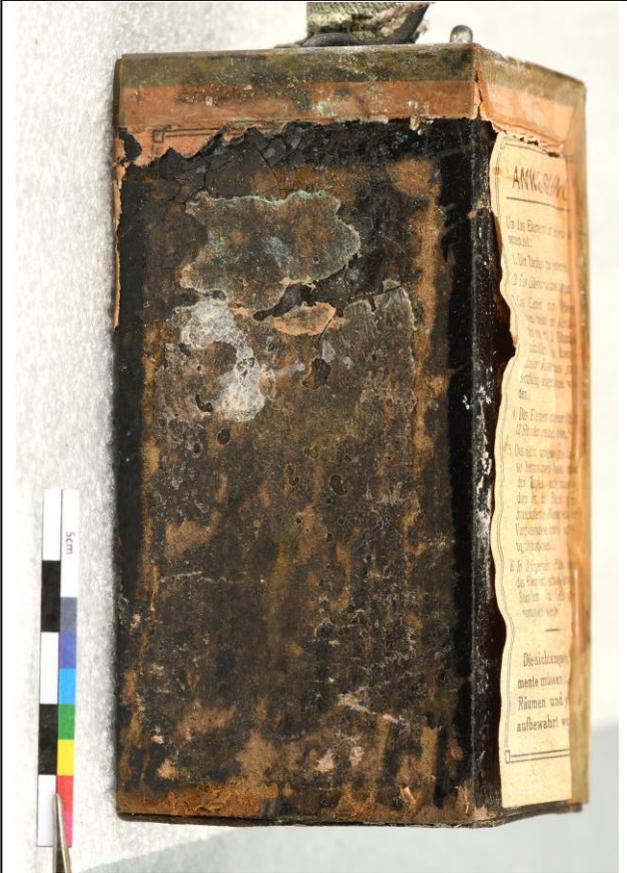
<p data-bbox="226 1284 853 1396"><i>Figure 230 Ancien adhésif à l'arrière de l'élément 2C30 ©HE-Arc, 2023</i></p>	<p data-bbox="853 379 1292 1181">Adhésif à l'aspect cristallin, transparent et brillant. Cassant et dur, le retrait mécanique au scalpel, lame 15, est efficace. Si l'on souhaite recoller l'élément sur la planche, il est alors nécessaire de retirer les restes de colles qui sont épais ici. Un retrait presque exclusivement mécanique est plus efficace, plus rapide, mais légèrement risqué sur les bordures avec restes de revêtements noirs. Ce dernier est sensible aux solvants. Dans les zones sans revêtement noir, le retrait mécanique est plus facile et moins risqué.</p> <p data-bbox="853 1189 1292 1396">Electrostatique</p>	Shellsol T	Peu ou pas d'efficacité
		Benzine rectifiée	Peu ou pas d'efficacité
		Acétone	Peu ou pas d'effet

Acétate d'éthyle	Peu ou pas d'efficacité
		Méthyléthylcétone	Légère efficacité
		Isopropanol	Légère efficacité
		Ethanol	Légère efficacité
		Ethanol appliqué par vapeur	Semble aider à ramollir la colle après plusieurs minutes d'exposition. Permet un retrait au scalpel plus efficace
		Ethanol appliqué au coton	Peu ou pas d'effet
		Ethanol appliqué par compresse de coton	Peu contrôlable, on ne voit pas la matière en-dessous
Eau déminéralisée	Peu ou pas d'effet

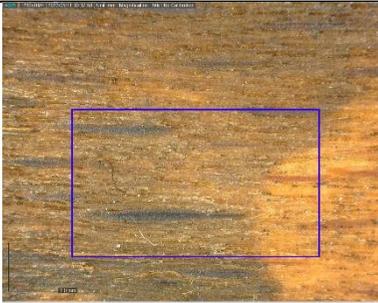
<p data-bbox="1178 847 2011 879"><i>Figure 231 Test de nettoyage à l'eau de pH6 sur une baguette ©HE-Arc, 2023</i></p>
	EDTA 5% pH6 tamponnée Coton-badigeon	Meilleure effet que le test précédent

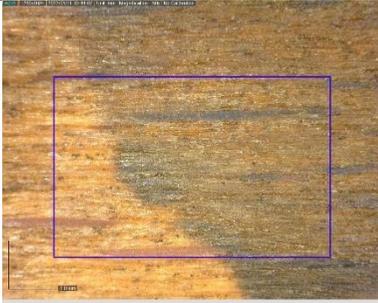
<p data-bbox="1178 1214 2011 1246"><i>Figure 232 Test de nettoyage à l'EDTA pH6 sur une baguette ©HE-Arc, 2023</i></p>

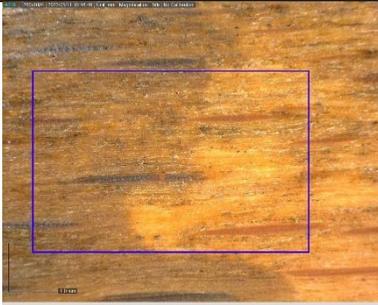
<p>Eau démin. pH6 tamponnée, Gel agar-agar <2%, laissé poser quelques instants</p>	<p>Meilleure efficacité que non gélifié</p>

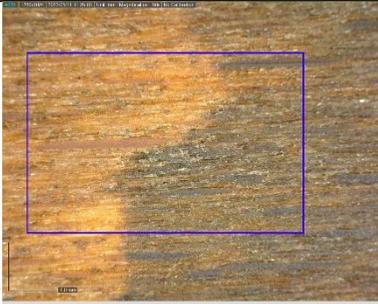
<p><i>Figure 233 Test de nettoyage par gel d'agar à pH6 sur une baguette ©HE-Arc, 2023</i></p>
	<p>EDTA 5% pH6 tamponnée. Gel agar-agar <2%, laissé poser quelques min.</p>	<p>Même efficacité que non gélifié. Ce test et les 3 précédents laissent la surface du bois comme « blanchie » par rapport à avant. Il y a toujours le retrait d'une substance brun clair. Il est préférable alors de s'en tenir à un nettoyage mécanique ?</p>

<p><i>Figure 234 Test de nettoyage par gel d'agar avec EDTA à pH6 sur une baguette ©HE-Arc, 2023</i></p>
<p>Baguette en bois. Traces de coulures avec corrosion ferreuse</p>	<p>EDTA 5% pH6 tamponnée. Gel agar-agar <2%, laissé poser quelques min.</p>	<p>Le gel s'est imprégné d'une substance brune-orange. Laisse une surface pas nettoyée de manière uniforme. Bon retrait des produits de corrosion brun brillant. Laisse la coulure plus matte mais aussi une auréole</p>

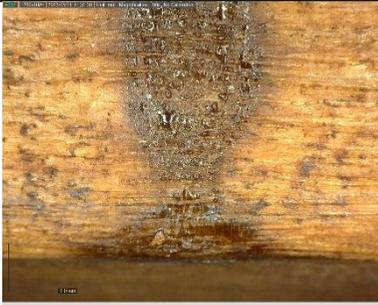
<p><i>Figure 235 Produits de corrosion sur une baguette, avant test de nettoyage ©HE-Arc, 2023</i></p>

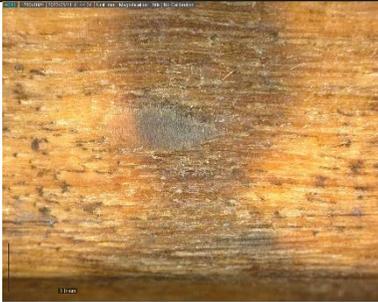
<p><i>Figure 236 Test de retrait de produits de corrosion par gel d'agar avec EDTA à pH6 sur une baguette ©HE-Arc, 2023</i></p>
<p>Baguette en bois. Traces de coulures avec corrosion ferreuse</p>	<p>EDTA 5% pH6. Gouttes apposées localement avec une pipette, laissé quelques min.</p>	<p>Ne laisse pas d'auréoles et retire un produit brun-noir. Résultat visuel plus homogène. Bon nettoyage local</p>

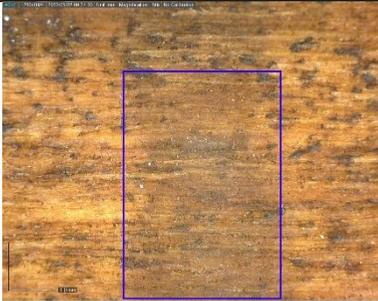
<p><i>Figure 237 Test de nettoyage par goutte apposée d'EDTA à pH6 sr une baguette ©HE-Arc, 2023</i></p>
<p>Planche en fibres agglomérées</p>	<p>EDTA 5% pH6 tamponnée. Gel agar-agar <2%, laissé poser quelques min.</p>	<p>Le gel s'est imprégné d'une substance brune-orange. Bon retrait des produits de corrosion brun brillant. Plusieurs passages nécessaires</p>

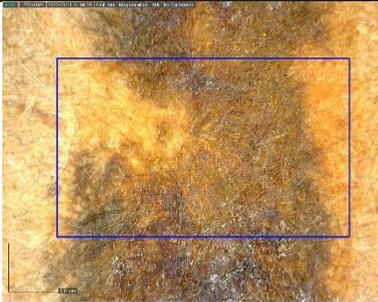
<p><i>Figure 238 Test de nettoyage par gel d'agar avec EDTA à pH6 sur le panneau ©HE-Arc, 2023</i></p>

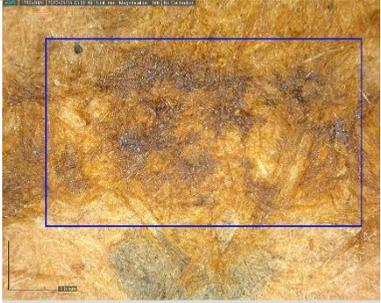
<p>EDTA 5% pH6. Compresse apposée quelques min.</p>	<p>Plus on laisse la compresse longtemps, plus efficace semble le retrait. Assez bon choix et facile d'application</p>

<p><i>Figure 239 Test de nettoyage par compresse d'EDTA à pH6 sur le panneau ©HE-Arc, 2023</i></p>
	<p>EDTA 5% pH6. Gouttes apposées localement avec une pipette, laissé quelques min.</p>	<p>Retire assez bien les produits noirs-gris.</p>

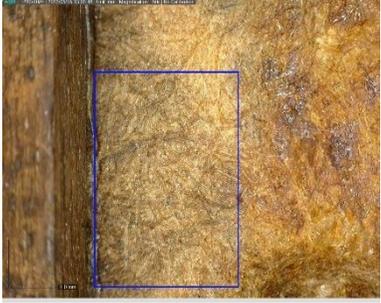
<p><i>Figure 240 Test de nettoyage par goutte apposée d'EDTA à pH6 sur le panneau ©HE-Arc, 2023</i></p>

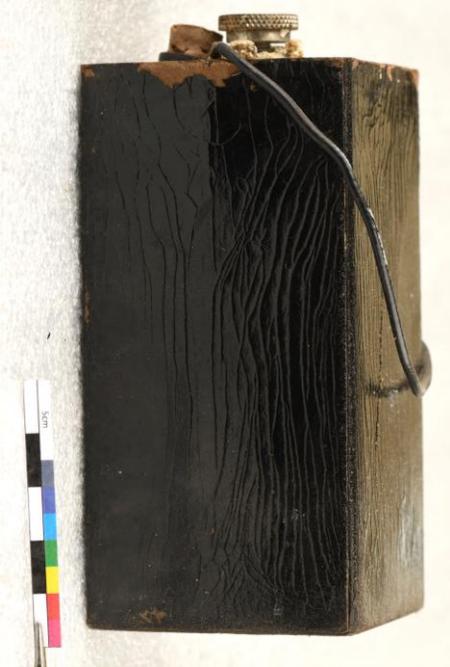
<p data-bbox="253 1262 730 1318"><i>Figure 241 Pile sacrificielle : revêtement noir sur le cartonnage ©HE-Arc, 2023</i></p>	Shellsol T®	Peu ou pas de retrait du revêtement noir. Laisse des auréoles
	Benzine rectifiée	Retrait d'un produit brun. Semble rendre la surface matte. Effet indésiré
	Acétone	Retrait d'un produit brun. Rend la surface matte. Effet indésiré
	Acétate d'éthyle	Retrait d'un produit brun. Rend la surface matte. Effet indésiré
	Méthyléthylcétone	Retrait encore plus efficace d'un produit brun. Effet indésiré
	Isopropanol	Faible retrait d'un produit brun. Ne semble pas laisser la surface matte. Faible retrait de restes de colles
	Ethanol	Faible retrait d'un produit brun. Laisse la surface légèrement matte. Effet indésiré
	Eau déminéralisée	Pas de retrait de produit. Pas de retrait de restes de colle. Pas d'effet indésiré
	Eau démin./Acétate d'éthyle 6% v/v	Faible retrait de résidus brun. Ne laisse pas la surface matte. Pas d'effet indésiré.

Eau démin./Méthyléthylcétone 20% v/v	Très faible retrait de produit brun mais semble étaler des produits avec une surface matifiée. Effet indésiré

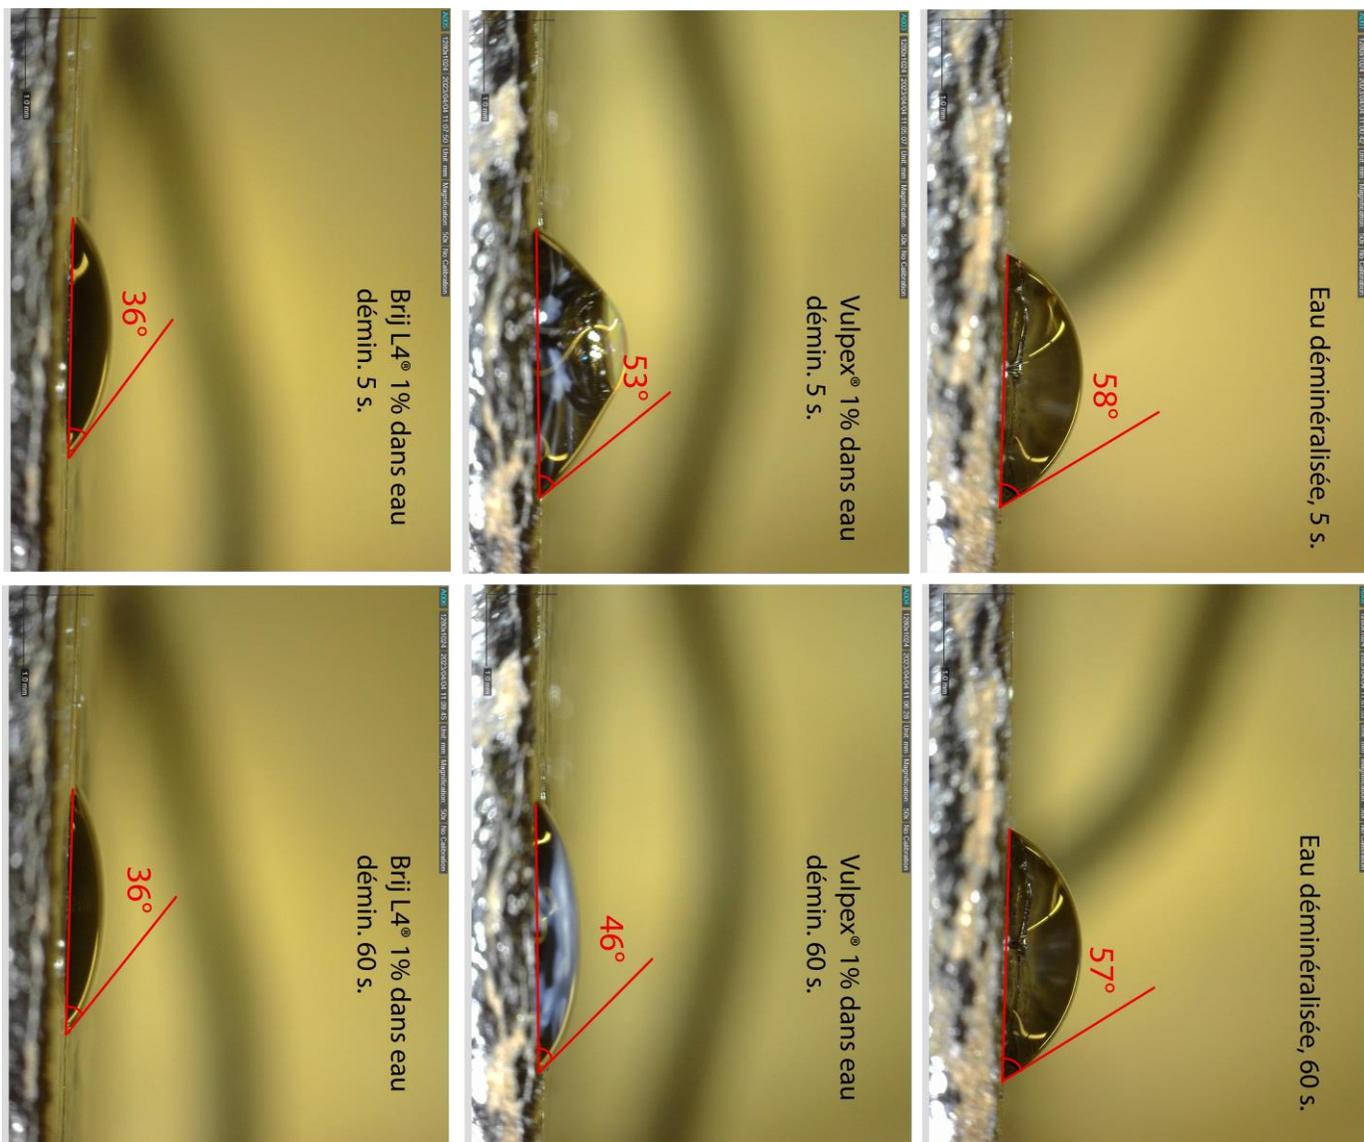
Le tensio-actif Brij L4® à 1% dans l'eau déminéralisée semble accorder une meilleure mouillabilité sur la surface (figure 242, p.239), en plus d'avoir un pH et une conductivité plus adaptée (conditions plutôt isotoniques*), plus proche de ceux mesurés. Cela semble être une bonne option de nettoyage pour ce type de surface. Un rinçage serait nécessaire, avec une eau déminéralisée au pH6 tamponné, pour un meilleur contrôle.

Figure 242 Angles de contacts sur une surface noire et brillante (revêtement carton d'emballage de la pile de campagne sacrificielle) ©HE-Arc, 2023

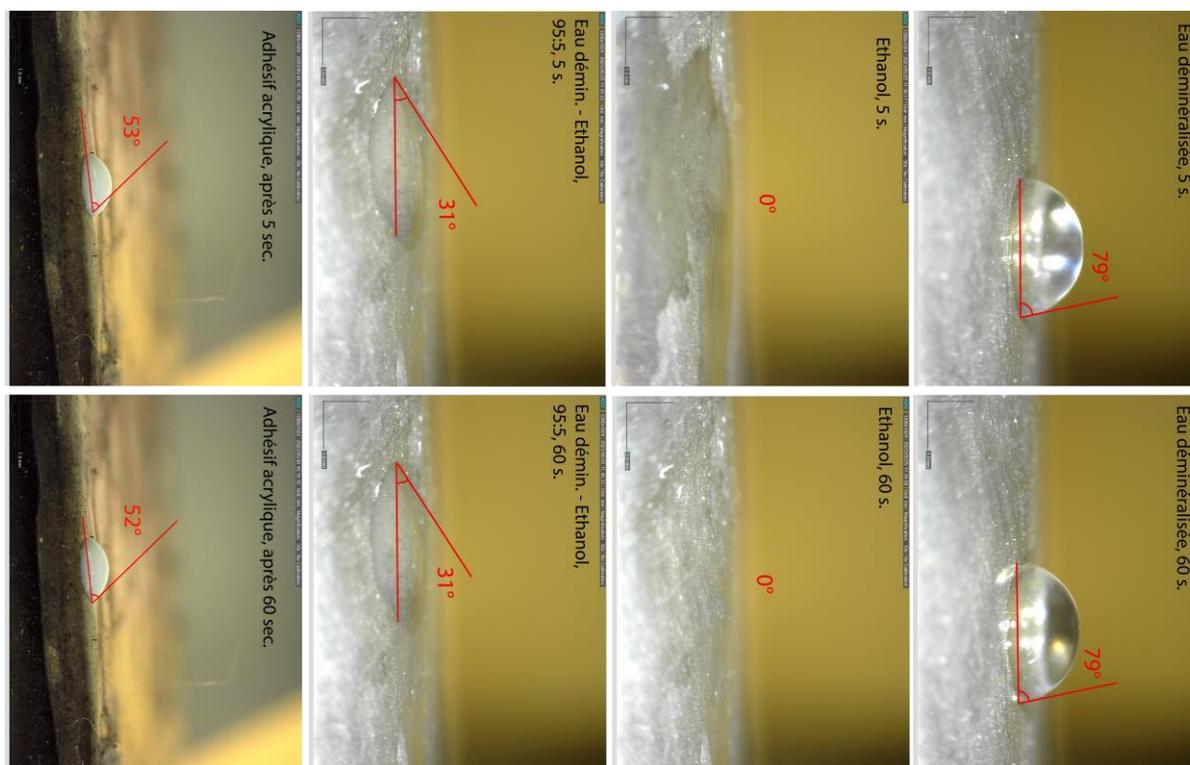
L'eau présente une tension-superficielle relativement élevée sur la surface. Il est donc mieux, pour un meilleur collage, de tenter de la diminuer. L'éthanol, totalement miscible dans l'eau, a une tension superficielle nulle sur la surface : aucune goutte ne s'est formée et au bout des 60 secondes, l'éthanol s'est évaporé. Le mélange à eau et 5% d'éthanol a suffi pour drastiquement diminuer la tension superficielle de l'eau. Cependant, la colle acrylique Lascaux® 498 HV, préparée dans l'eau déminéralisée, présente une tension superficielle acceptable (figure 243, p.240).

Figure 243 Tests de la goutte pour comprendre la sensibilité du matériau et choisir le bon solvant pour les consolidations de l'élément 2C12 ©HE-Arc, 2023

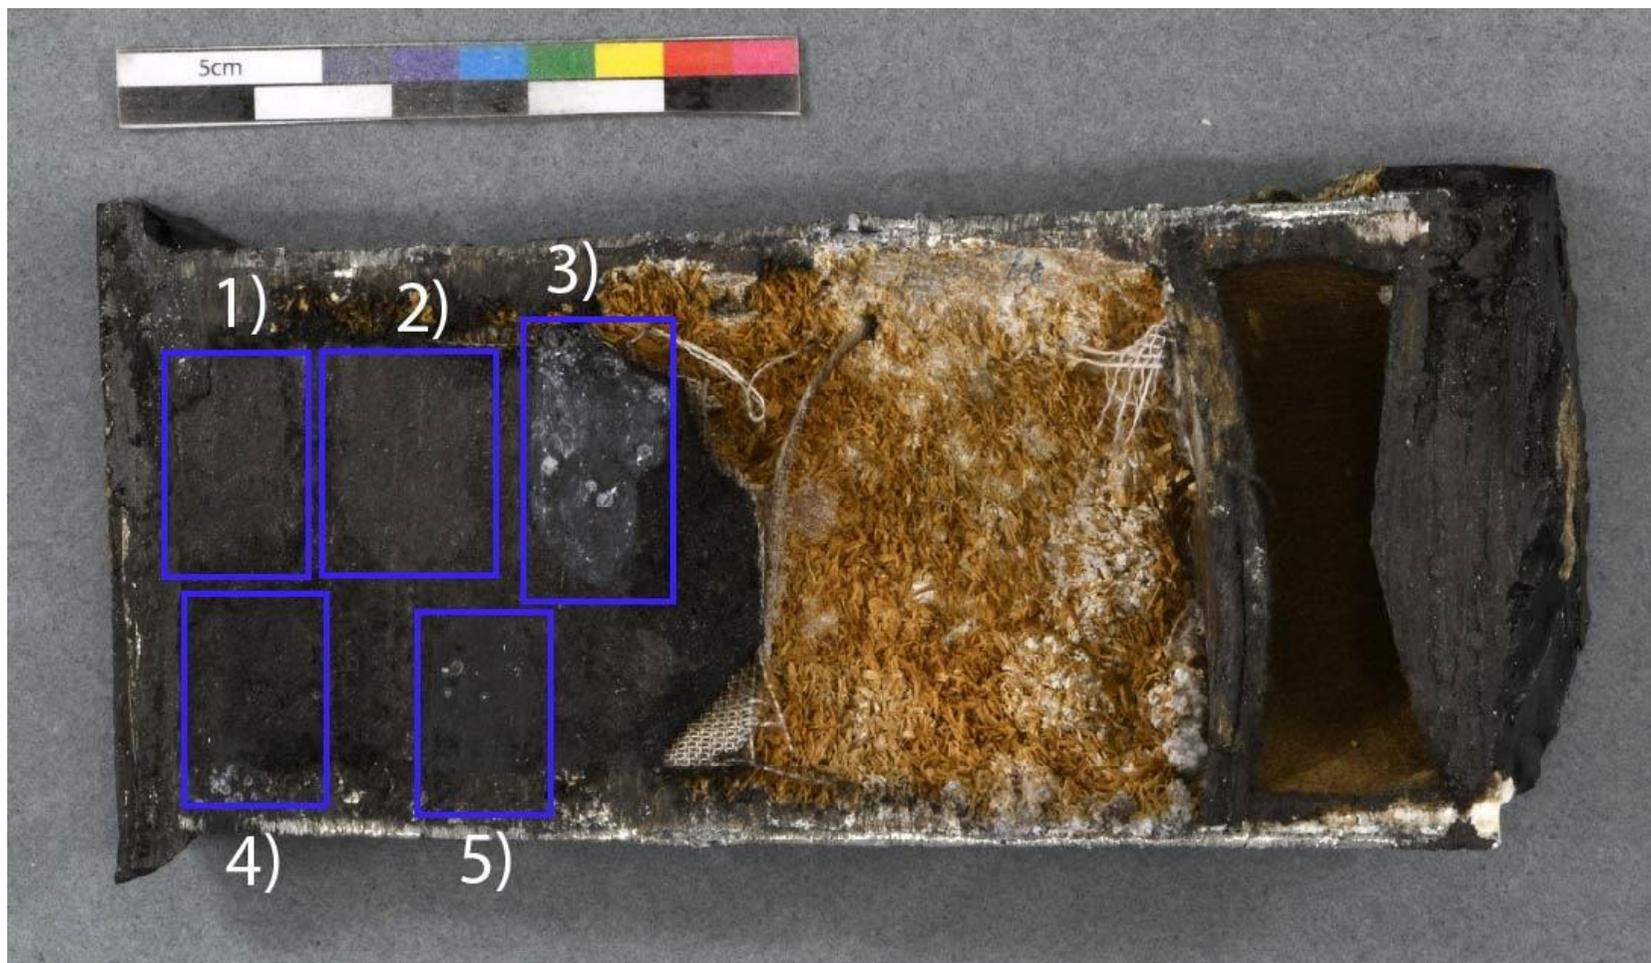
Le vernis synthétique Lascaux 2065® satiné est le discrète sur cette surface et il est simple d'application, tout en étant préparé dans de l'eau déminéralisée. C'est un bon point en termes d'utilisation réduite de solvants, plus toxiques en général.

Figure 244 Tests de consolidation de la masse cathodique. 1) Paraloid B72® 10% ; 2) Paraloid B72® 20% ; 3) Lascaux 2063® (matte) 25%
4) Lascaux 2065® (satiné) 25% ; 5) Lascaux 2062® (brillant) 25% ©HE-Arc, 2023

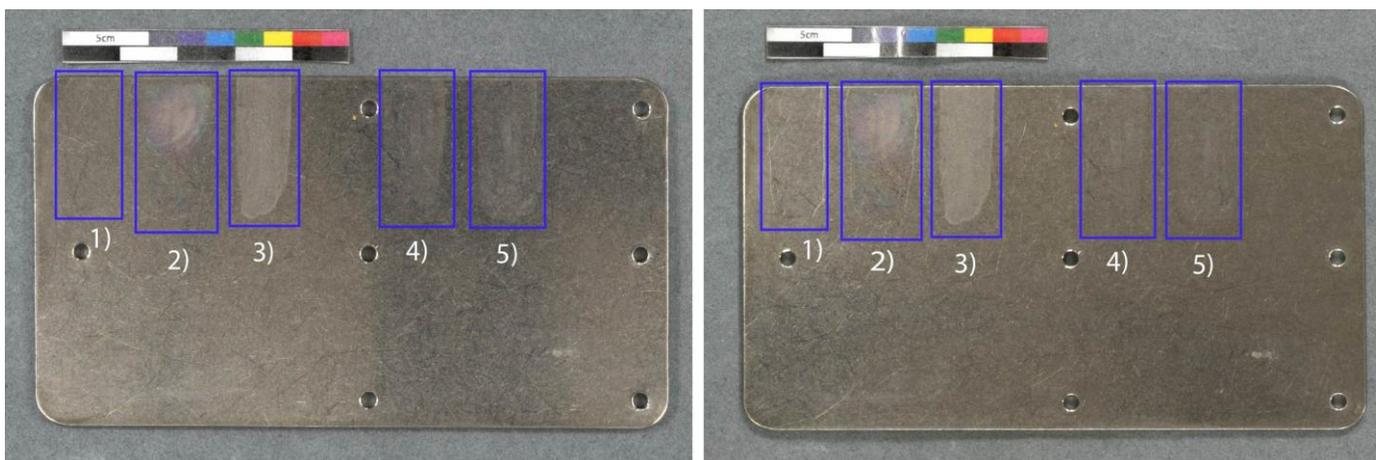
La résine acrylique paraloïd B72 10% semble la plus facile d'application et laisse paraître une surface homogène (figure 245, p.245). C'est une bonne option pour protéger les métaux de l'air ambiant. On remarque que les rendus visuels sont différents en fonction de la direction d'où provient la lumière.

Figure 245 Test de revêtement de protection sur une plaque test en acier. Image de gauche ; lumière provenant des côtés gauches et droite. Image de droite ; lumière provenant du haut et du bas 1) Paraloïd B72® 10% ; 2) Paraloïd B72® 20% ; 3) Lascaux 2063® (matte) 25% ; 4) Lascaux 2065® (satiné) 25% ; 5) Lascaux 2062® (brillant) 25% ©HE-Arc, 2023

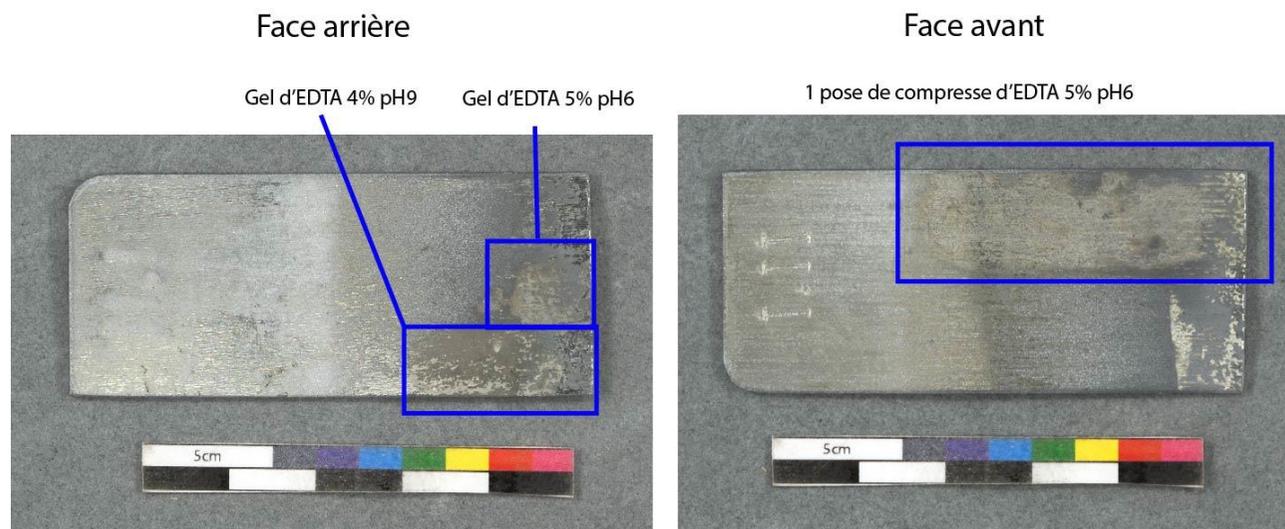
Un premier nettoyage mécanique à la gomme latex est efficace pour retirer les produits de corrosion pulvérulents. Les traitements aqueux (EDTA pH6 et pH9) n'ont pas fourni de résultat visuel satisfaisant sur les surfaces testées (figure 246, p.246). Les traitements semblaient plus efficaces lorsque la solution est posée par compresse et c'est une méthode d'application plus simple que les gels d'agar-agar (tableau 31, p.247).

Figure 246 Test de traitement sur le coupon I.II ©HE-Arc, 2023

Coupon	Zone testée	Solution & Application	Rinçage/retrait	Remarques
I.II Vieillessement en vapeur saturée d'eau. Face arrière (moins de traces de laminage)	Sur la moitié de la surface arrière du coupon	Gomme latex	-	Bon retrait de produits blancs poudreux. Laisse apparaître des zones plus sombres. Un premier nettoyage mécanique est fait sur une plus grande surface avant les tests suivants
	Produits de corrosion gris et matte	Eau pH6, coton-badigeon	-	Pas d'effet visible
		Eau pH6, gel. Laissé quelques min.	Retrait restes de gel au coton sec	Pas d'effet visible
		EDTA 5% pH6, coton-badigeon	Rinçage eau pH6, coton	Pas d'effet visible
		EDTA 5% pH6, gel laissé quelques min.	Rinçage eau pH6, coton	Retrait de produits gris au rinçage. Le gel semble laisser des auréoles de couleur gris-jaunes. Pourrait être dû au pH trop acide pour la passivation du zinc ? On aurait induit de la corrosion ?
EDTA 4% pH9, gel laissé quelques min.	Rinçage eau pH6, coton	Retrait de produits gris en rinçant. Laisse des auréoles gris foncé. Nettoyage pas homogène (application de la compresse pas uniforme). Rend la couleur du métal et de produits plus gris-jaunâtre. Semble plus efficace pour retirer des produits de corrosion mais le rendu visuel est moins satisfaisant

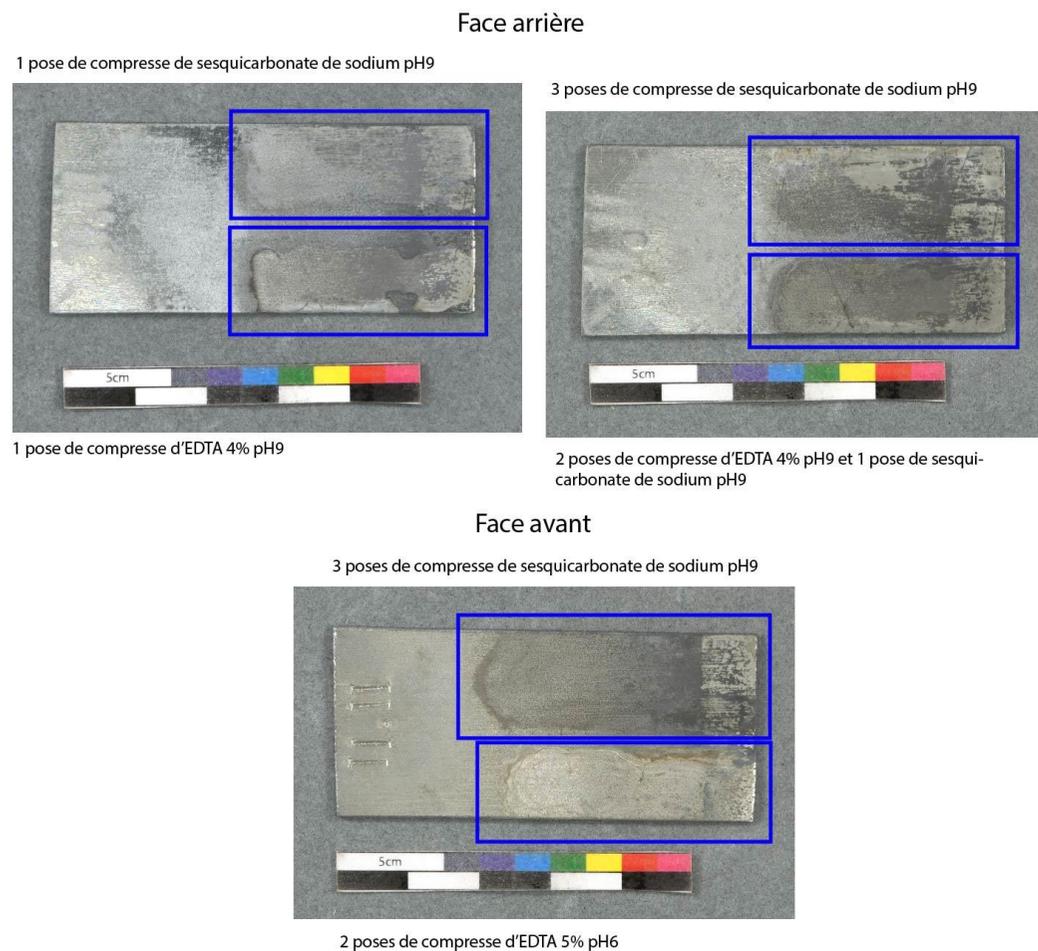
Les essais de traitement par compresse de sesquicarbonate de sodium (pH9) ne sont pas visuellement satisfaisants par rapport aux tests d'EDTA. Le produit laisse une surface grise et matte (figure 247, p.248).

Figure 247 Tests de traitement sur le coupon II.II ©HE-Arc, 2023

Coupon	Zone testée	Solution & Application	Rinçage/retrait	Remarques
II.II Vieillessement en vapeur saturée d'eau. Face arrière (moins de traces de laminage)	Sur la moitié de la surface arrière du coupon	Gomme latex	-	Bon retrait de produits blancs poudreux. Laisse apparaître des zones plus sombre. Un premier nettoyage mécanique est fait sur une plus grande surface avant les tests suivants
	Produits de corrosion gris matte et blancs	Sesquicarbonat de sodium, pH9. 3 poses de compresse laissé quelques min.	Rinçage eau pH6 au coton.	Rend la surface plus « homogène » mais avec un effet voilé gris-blanc. Cela signifie probablement que le métal initial, brillant, forme certains produits dans la solution de sesquicarbonat de sodium. Il est possible qu'il s'agisse d'hydrozincite, supposé stable à l'air ambiant
		EDTA 4% pH9. 2 poses de compresse laissé quelques min.	Rinçage eau pH6. Coton	Retrait de produits gris en rinçant. Laisse des auréoles gris foncé. Nettoyage pas homogène. Rend la surface gris-jaunâtre. Semble plus efficace pour retirer des produits de corrosion mais le rendu visuel est moins satisfaisant

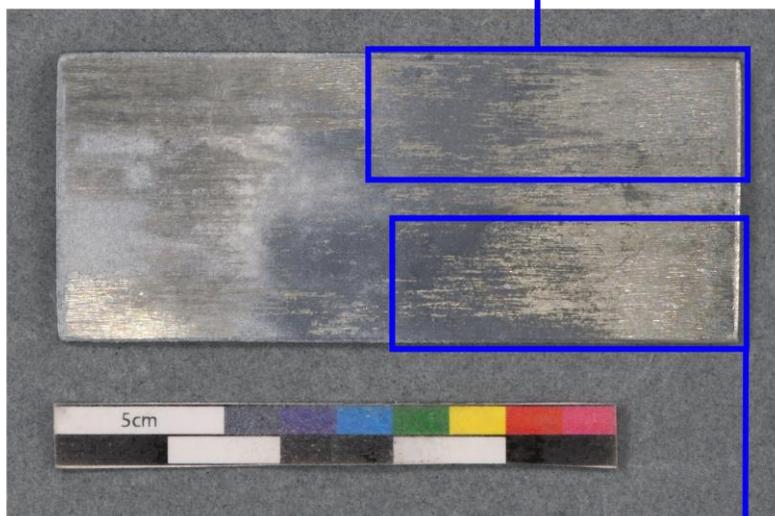
Figure 248 Tests de traitement sur le coupon I.III ©HE-Arc, 2023

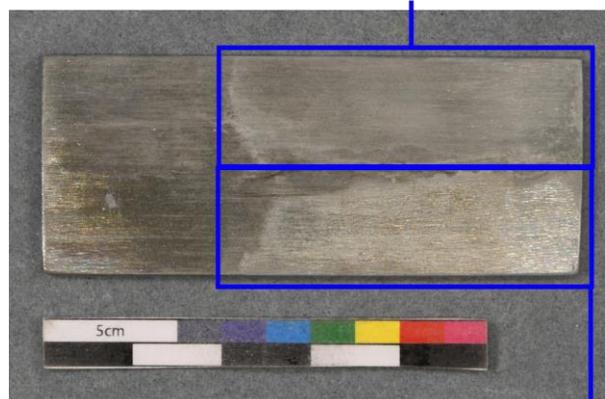
Figure 249 Tests de traitement sur le coupon I.IV ©HE-Arc, 2023

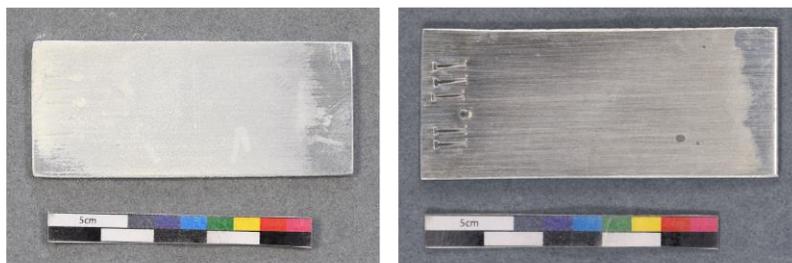
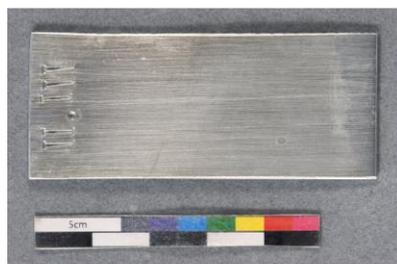
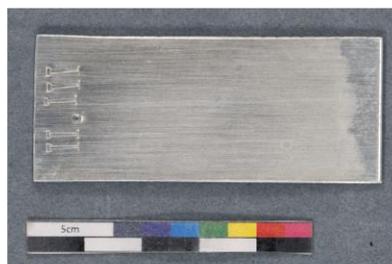
Les traitements en bain fournissent des résultats plus satisfaisant, plus homogènes et plus faciles d'application que les traitements localisés par gel ou compresse (figures 250-251, p.252). Les coupons II.III et II.IV ont permis de faire des essais de traitement en bain (tableaux 34-35, p.253).

Figure 250 Tests de traitement sur le coupon II.III ©HE-Arc, 2023

Coupon	Zone testée	Solution & Application	Rinçage/retrait	Remarques
II.III Vieillit sous vapeur d'eau saturante avec échantillon de panneau acide. Face arrière. Potentielle présence d'acétates de zinc	Toute la plaque	2 x Bain d'EDTA 4% pH9 pour retrait de produits de corrosion. 1h par bain	Eau démin. puis isopropanol	Les produits blancs deviennent plus foncés en à peine quelques instants de bain. Traitement satisfaisant, aspect plus homogène. Un traitement à pH9 est probablement plus sûr pour le zinc qui est censé se passiver, d'autant plus que l'EDTA est également plus efficace en pH basique. Si le liquide du bain ne peut pas être réparti de manière homogène, cela laisse des traces indésirables et nouvelles sur la surface su métal.
		1 x Bain de sesquicarbonat de sodium (2h) après le bain d'EDTA	Eau démin.	Pas d'effet matifiant de la surface comme les tests par compresse. Semble avoir peu d'effet

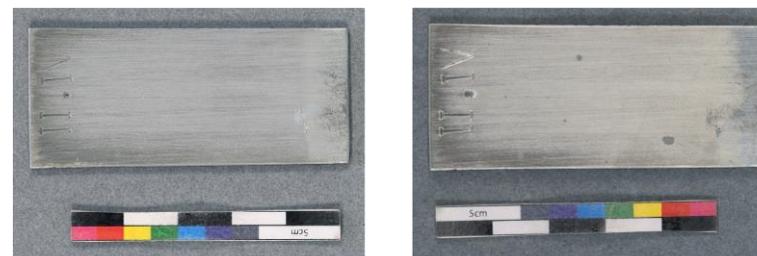
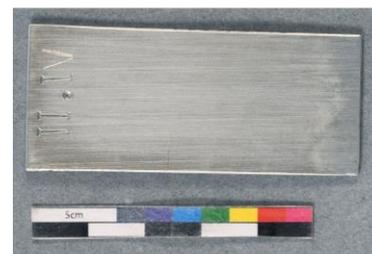
Tests de traitement sur le coupon II.IV vieilli par vapeur saturante d'eau avec échantillon de panneau acide

Coupon	Zone testée	Solution & Application	Rinçage/retrait	Remarques
II.IV Vieillit sous vapeur d'eau saturante avec échantillon de panneau acide. Face arrière. Potentielle présence d'acétates de zinc	Toute la plaque	2 x Bain d'EDTA 5% pH6 pour retrait de produits de corrosion. 1h par bain	Eau démin. puis isopropanol	Les produits blancs deviennent plus foncés en quelques instants de bain. Traitement satisfaisant, aspect plus homogène, mis moins de brillance retrouvée par rapport au test sur le coupon II.III. A pH6, il est possible que le zinc se passive, mais c'est une limite proche du pH de corrosion (en-dessous de 5.5 pour les coupons).
		Bain de sesquicarbonat de sodium (2h) après le bain d'EDTA	Eau démin.	Pas d'effet matifiant de la surface comme les tests par compresse. Semble avoir peu d'effet

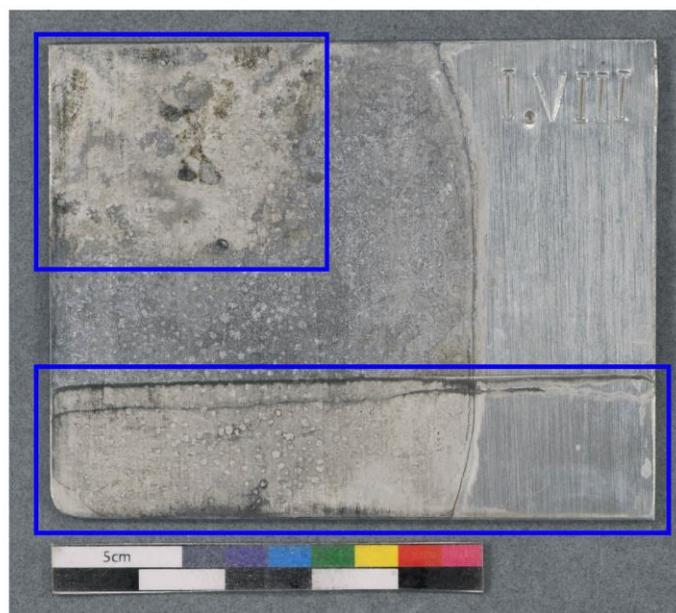
Les coupons I.VIII et I.X vieillis en solution d'électrolyte chloruré ont permis d'effectuer des tests de traitements. Le but était de retirer les potentiels chlorures de zinc formés qui ne sont pas forcément solubles à l'eau, en ne dégradant pas plus le zinc métallique. Les traitements locaux sur le coupon I.VIII n'ont pas donné un résultat visuel homogène (figure 252 p.254 et tableau 36, p.255).

Figure 252 Test de traitement sur le coupon I.VIII ©HE-Arc, 2023

Coupon	Zone testée	Solution & Application	Rinçage/retrait	Remarques
I.VIII Vieillit par solution d'électrolyte 1M ZnCl et 2M NH ₄ CL	Faces avant et arrière	Eau pH6 par cotons-badigeons	-	-
	Sur ¼ de la surface du coupon	EDTA 4% pH9, compresse quelques min.	Eau démin.	Retire certains produits blancs mais laisse une surface qui ne semble pas traitée de manière homogène.
	Sur ½ de a surface	Bain d'EDTA 4% pH9	Eau démin.	Retrait plus homogène. Laisse une trace de produits noirs entre la solution et l'air. Il doit y avoir une certaine interaction en présence d'eau et d'air, formant des oxydes.

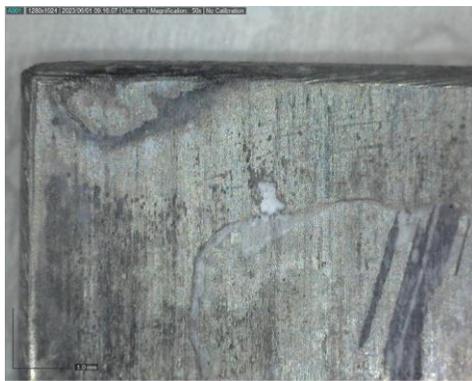
Figure 253 Coupon I.X avant test de traitement ©HE-Arc, 2023

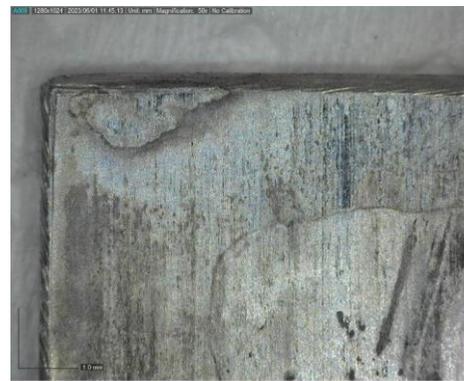
Le traitement par EDTA pH9 semble pouvoir retirer les produits de corrosion blancs et volumineux du zinc (figures 235-254, p.255 et tableau 37, p.256). Sur les anodes, il se pourrait que la solubilité de ces produits soit moins élevée et nécessitent un ou des traitements plus longs pour les retirer.

Figure 254 Coupon I.X après test de traitement par compresse d'EDTA pH9 ©HE-Arc, 2023

Coupon	Zone testée	Solution & Application	Rinçage/retrait	Remarques
I.X Vieillit par solution d'électrolyte 2MZnCl et 2M NH ₄ CL	Faces avant et arrière pour retrait de restes d'électrolyte et potentiellement produits de corrosion solubles à l'eau	Eau pH6 par cotons-badigeons	-	-
	Sur ¼ de la surface du coupon	EDTA 4% pH9, compresse quelques min.	Eau démin.	Retire les produits de corrosion blancs et volumineux, mais la surface ne semble pas traitée de manière homogène
	Sur ½ de a surface	Bain d'EDTA 4% pH9	Eau démin.	Retrait plus homogène. Laisse une trace de produits noirs entre la solution et l'air. Il doit y avoir une certaine interaction en présence d'eau et d'air, formant un oxyde de zinc noir.

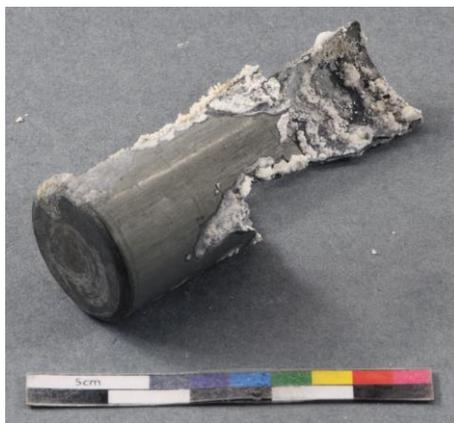
Figure 255 Anode avant tests de traitements
©HE-Arc, 2023

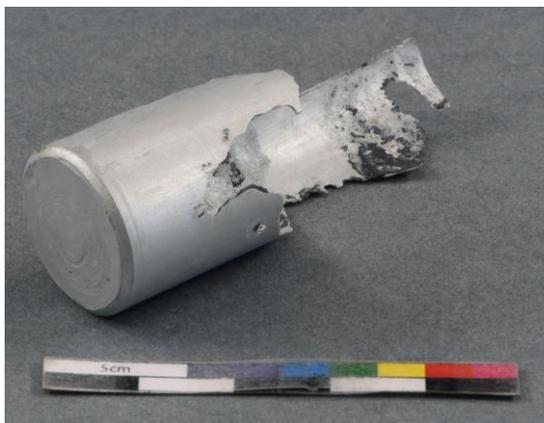
Il y a un retrait de produits de corrosion noirs, ce qui n'est pas déplaisant visuellement. Il y a en revanche une perte de matière là où il n'y a que des produits de corrosion, avec l'apparition de perforations plus ou moins grandes (figures 255-256, p.257). Ce résultat n'est pas surprenant, il s'agit sans doute de corrosions par piqûres avancées qui ont été solubilisées par le traitement d'EDTA 4% à pH9. La question est maintenant de savoir si ce traitement est jugé suffisant ou au contraire, trop poussé. Il est possible que le zinc s'oxyde à nouveau à l'air libre, formant une couche possiblement protectrice.

Figure 256 Anode après traitement en bain d'EDTA
©HE-Arc, 2023

Le traitement en bain avec un complexant est le plus rapide et efficace pour retirer les produits de corrosion qui sont probablement instables, ainsi que tout reste d'électrolyte. En revanche, il y a une perte de matière importante qui n'est pas forcément nécessaire. Le bain d'EDTA a duré 4h en tout et c'est

ce qui a permis de retirer la grande majorité des produits de corrosion blancs (qui pourraient être instables) et une partie des produits noirs qui devraient être plus stables en condition ambiante. Faut-il retirer autant de ces produits de corrosion ? Est-ce qu'un traitement en bain avec un inhibiteur de corrosion pourrait également être une option ? ou réduire le temps du bain d'EDTA et ajouter une protection de surface ?

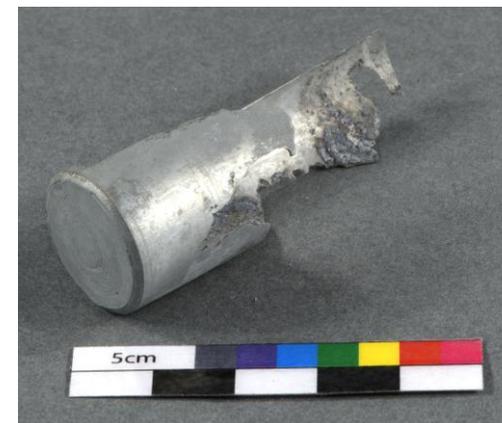
Figure 257 Anode après bain d'EDTA et second
bain de sesquicarbonate de sodium
©HE-Arc, 2023

Le carton au fond de l'anode semble avoir supporté le traitement en bain, ce qui est un bon point car ce dernier semblait aussi imbibé de restes d'électrolytes voire de produits de corrosion qui peuvent se retirer plus aisément. Un second test de traitement dans un bain de sesquicarbonate a été effectué mais la surface est devenue plus mate et moins homogène ([figure 257, p.257](#)). Le sesquicarbonate de sodium pourrait permettre de passiver le zinc en milieu aqueux, mais n'aurait peu ou pas d'effet pour le retrait de produit de corrosion insolubles dans l'eau. Ce traitement ne semble pas convenir à du zinc qui est conservé à l'air ambiant mais pourrait être pertinent pour conserver ce métal en milieu aqueux.

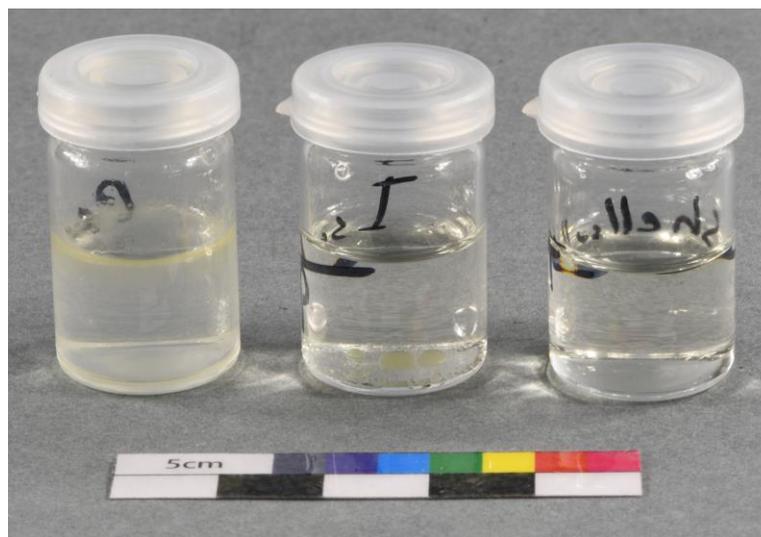
L'anode (c.f. annexes G.10, p.257-258), après le bain de sesquicarbonat de sodium, a été replongées dans un bain d'EDTA à pH9. Un essai empirique de stabilisation à l'huile de neem bio (extrait des feuilles de *Azadirachta indica*), testée sur du zinc en milieu acide²³², a été réalisé. L'huile, de couleur jaune, est non-miscible* dans l'eau, insoluble dans l'isopropanol et miscible* dans le Shellsol T®.

Figure 258 tests de solubilité de Neem, de gauche à droite : eau démin., isopropanol, Shellsol T®@HE-Arc, 2023

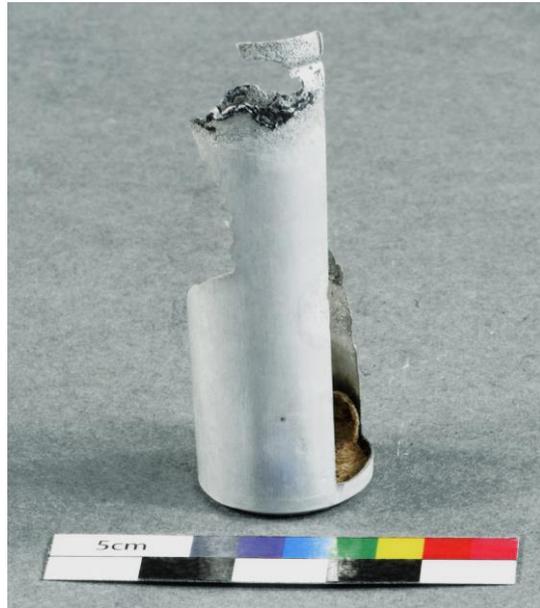
Figure 259 Anode avant bain de stabilisation par inhibiteur de corrosion ©HE-Arc, 2023

Pour le traitement, l'huile a été ajoutée à un bain de Shellsol T® à hauteur de 5%. L'anode y a été plongée pendant 4h, avec un brossage pour faire mieux pénétrer le produit. Il a fallu ensuite retirer l'anode du bain et laisser l'hydrocarbure s'évaporer. Le traitement dépose une légère odeur d'huile de friture sur l'objet et laisse au métal un aspect de surface moins homogène et légèrement jaune (figure 260, p.261). La surface du métal est légèrement huileuse mais n'a pas été dégraissée avant d'appliquer une résine acrylique de paraloïd B72 à 10% (isopropanol) (figure 261, p.261), au risque de retirer

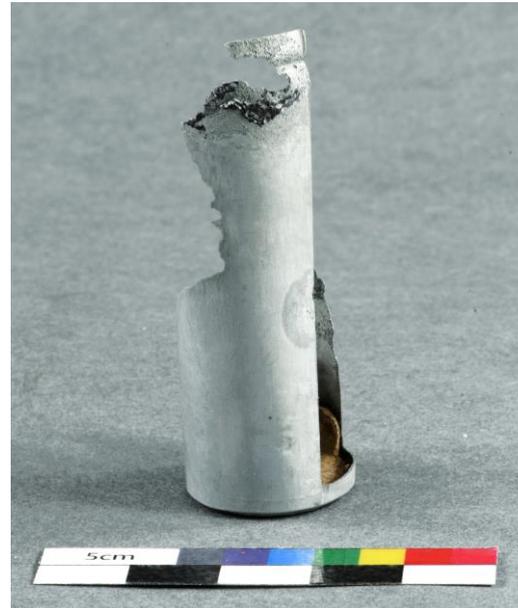
Figure 260 Anode après bain de Shelsoll T® avec huile de neem ©HE-Arc, 2023

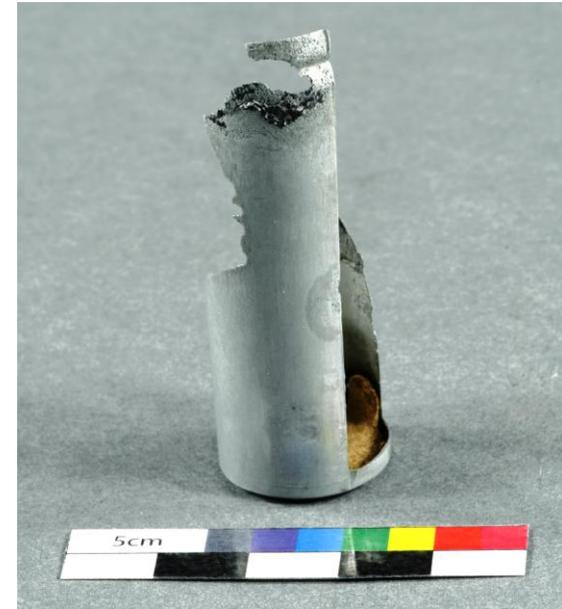
l'huile et donc le potentiel effet d'inhibition recherché. Ce test pourra servir à comparer l'état de conservation des anodes au long terme. On ne sait pas si un tel traitement aura des effets secondaires indésirables, comme l'apparition de nouveaux produits de corrosion, ni comment l'huile vieillira au contact de la résine acrylique.

Figure 261 Anode après ajout d'une résine acrylique Paraloid B72 à 10% ©HE-Arc, 2023
