Étude et restauration d'un « Piano Orchestrion Automat. » à entraînement ressort du Musée des Automates à Musique de Seewen (SO).

Master of Arts HES-SO in Conservation-restoration

Orientation objets scientifiques, techniques et horlogers

Année académique 2023-2024

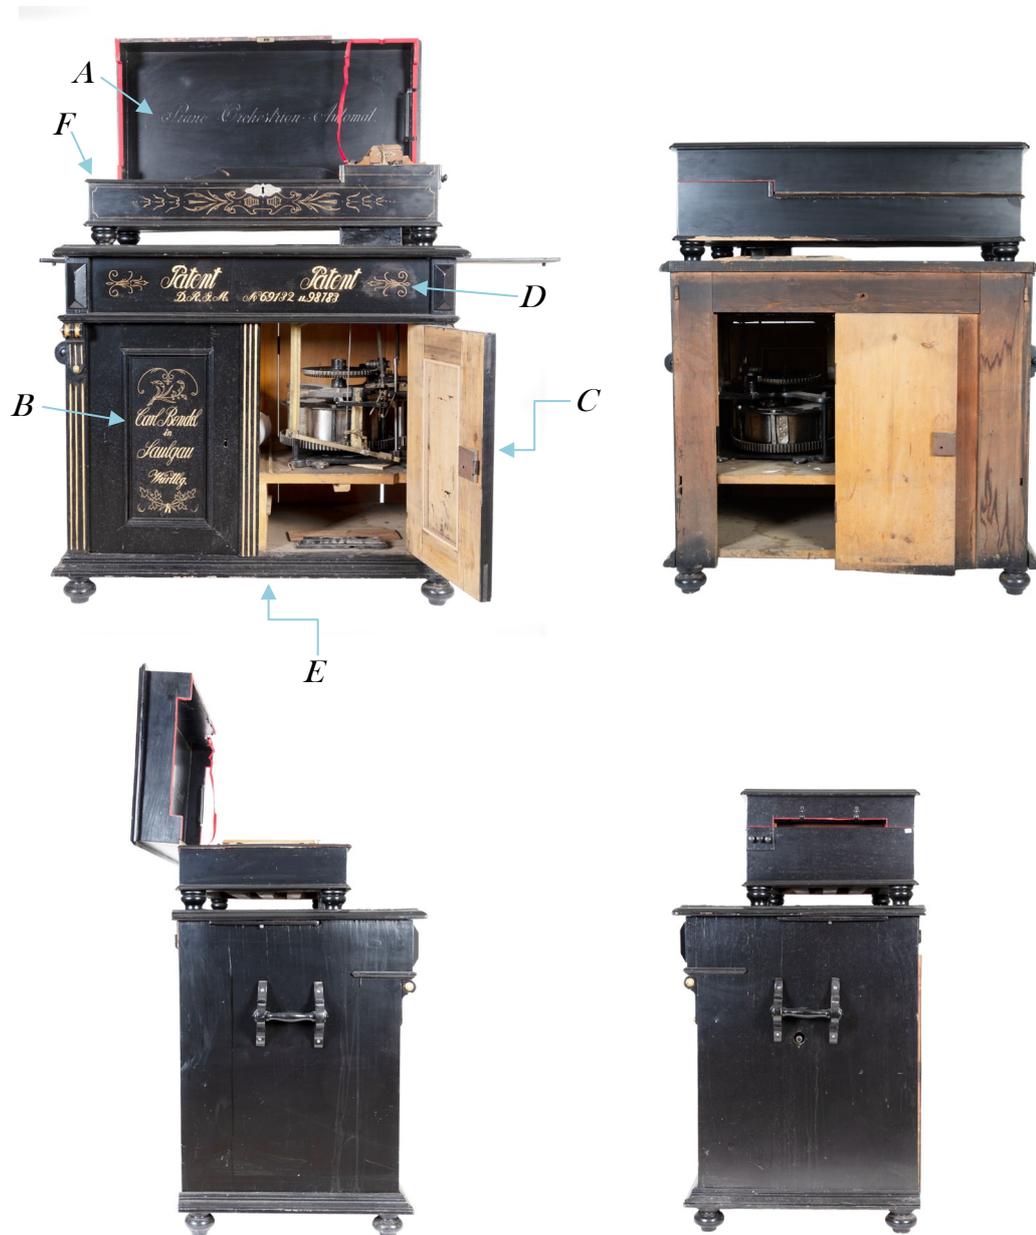
Figure 11 : Vues des quatre côtés. État avant traitement.¹⁵

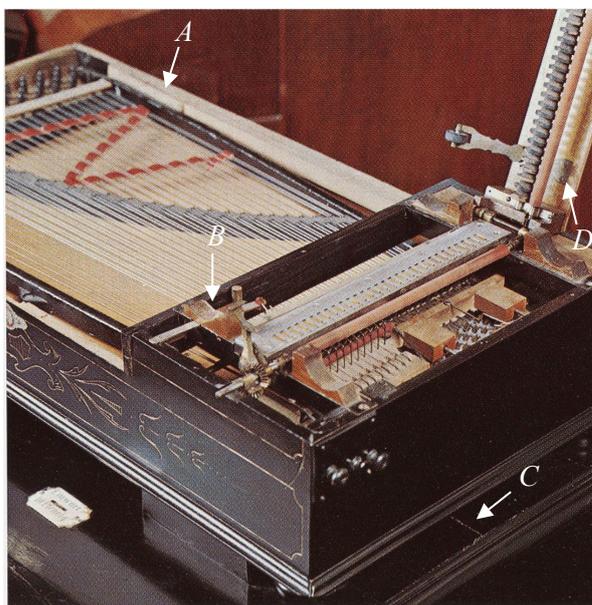
Entre 1960 et 1975²⁷, date de publication du catalogue raisonné de la collection du Dr. Weiss, l'objet est photographié (Fig.13-14). Il présente alors un bon état de conservation, bien qu'on observe déjà l'écart important entre les planches du plateau du cabinet (C), la présence des cales en bois le long du cadre du boîtier (A) et des ponts de la barre de suivi (B) et que les vis (D) ne semblent pas encore corrodées. Il est aussi moins poussiéreux et ne présente pas encore de traces de moisissures.

Figure 13 : État de l'objet aux alentours de 1975 ?
©Weiss-Stauffacher 1975

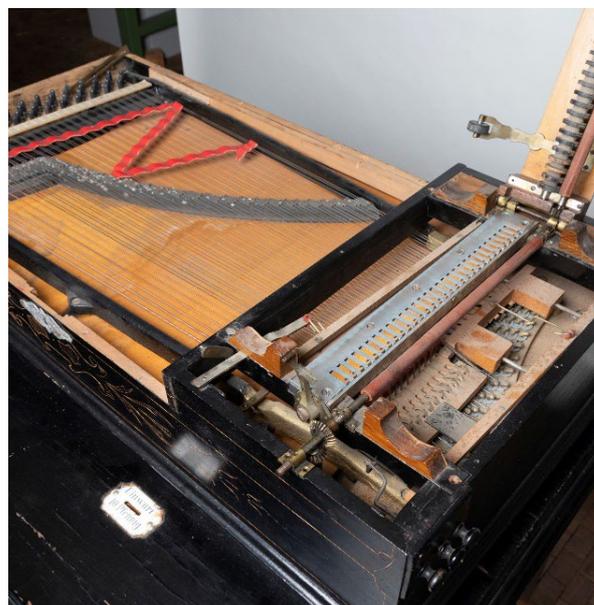
Figure 14 : État de l'objet avant intervention, avril 2024.

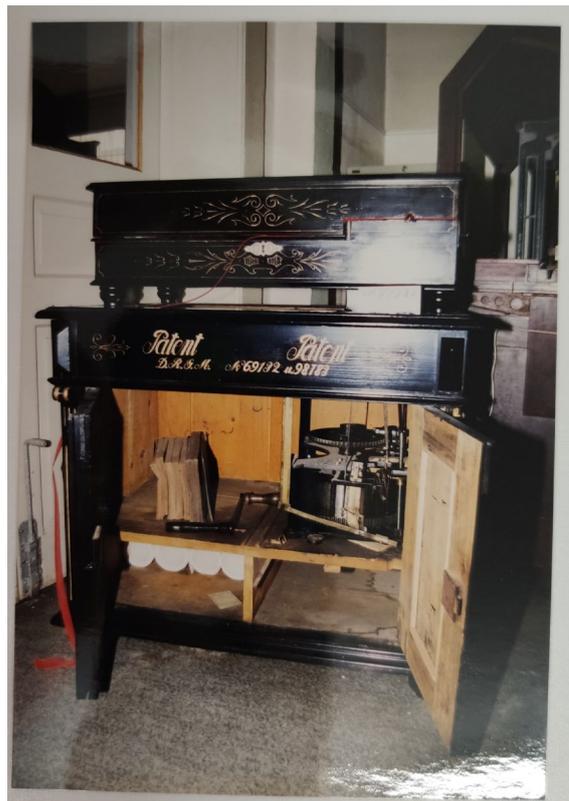
Lors de son déménagement au tournant du XX^e siècle dans les nouvelles réserves, l'objet est déjà dans le même état de conservation que celui dans lequel il a été trouvé (Fig.15).

Figure 15 : État de l'objet en 1997. Il présente un état de conservation proche de celui dans lequel il a été trouvé. ©MMA, 2024.

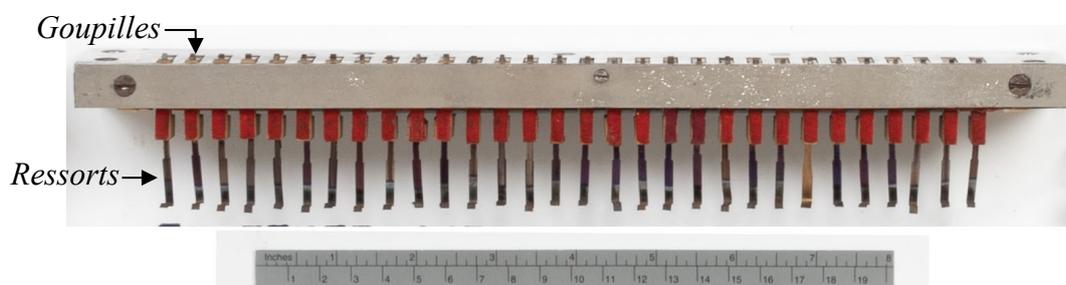
Figure 21 : Barre de suivi démontée, vue de face : les touches avec les goupilles dépassent légèrement du cadre métallique, tandis que les ressorts sont visibles en-dessous. Avant traitement.

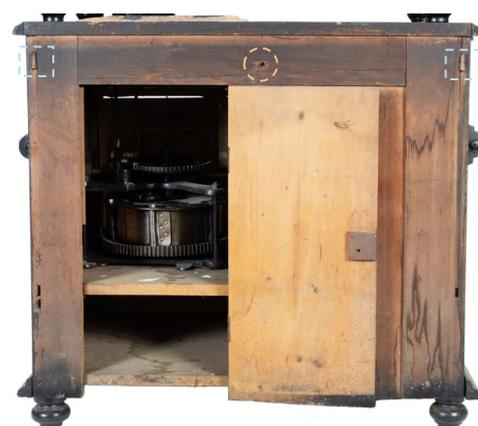
Les parois du cabinet sont assemblées par collage (des coulures de colle sont visibles à l'intérieur) renforcé par une longue cale, dont l'extrémité émerge à l'arrière du cabinet (Fig.30).

Figure 28 : Vue de l'arrière. En bleu : Les cales. La perforation au centre aurait permis de fixer une cloison (orange). État avant traitement.

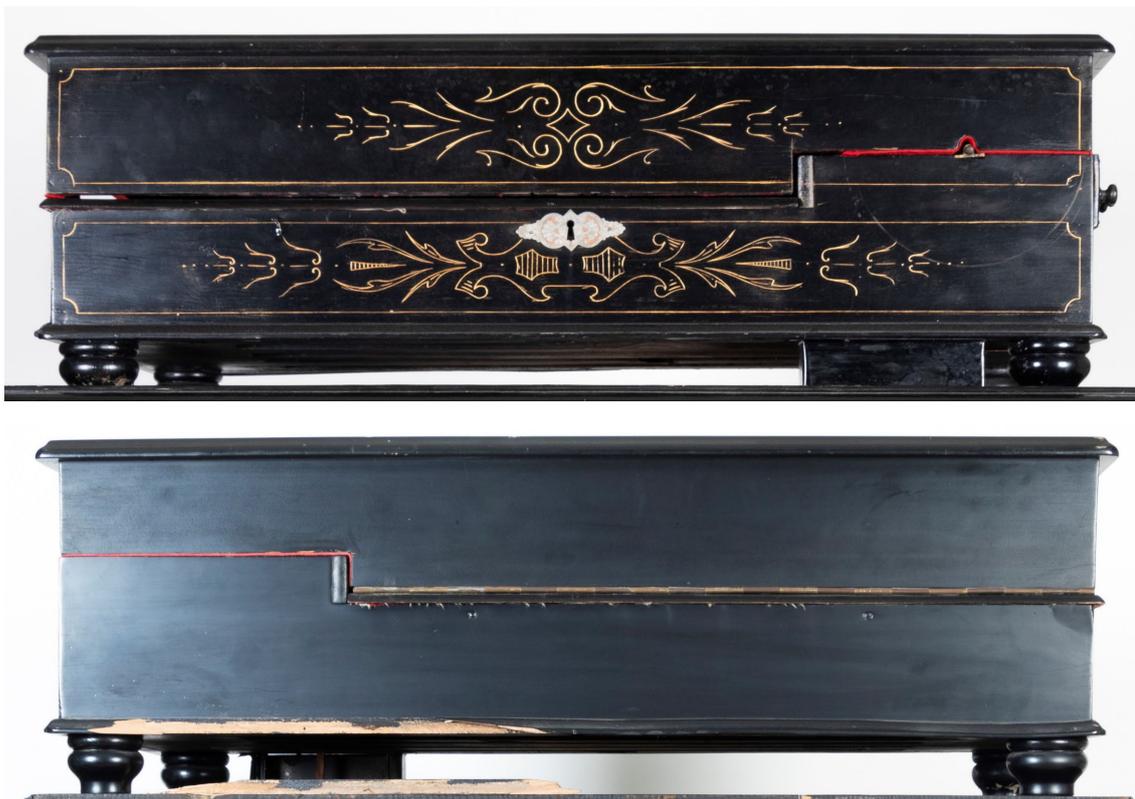
Sous lumière visible, le cabinet, le support de partition de gauche, la face avant et les côtés du boîtier de l'instrument présentent une surface noire, lisse et brillante. Tandis que la surface à l'arrière du boîtier et sur le support de partition de droite a un aspect plus mat (Fig.36 et Fig.37). Les analyses FTIR ont révélées qu'il s'agissait néanmoins d'un même type de revêtement.

Figure 34 : Face avant et arrière du boîtier. État avant traitement.

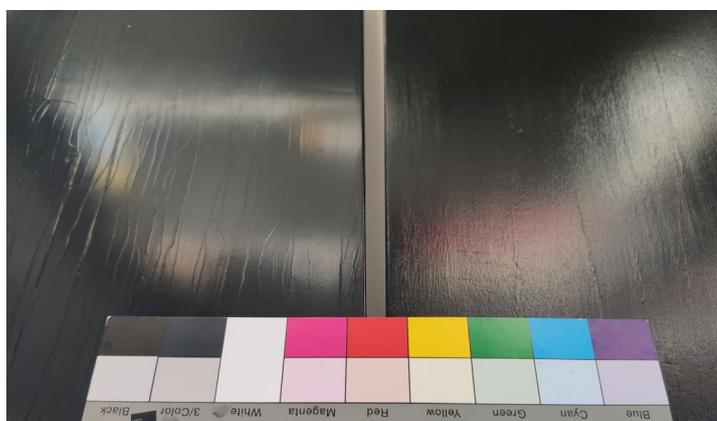
Figure 35 : Vue rapprochées des supports de partition côte à côte. Celui de gauche a une surface beaucoup plus lisse, tandis que la structure du bois est visible sur celui de droite. De plus les deux surfaces montrent des états de dégradation différents. Les taches de couleurs sont des reflets. État après traitement.

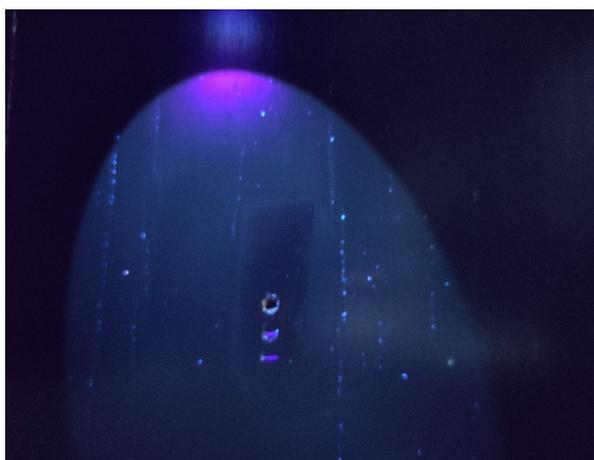
Sous lumière ultraviolette⁴⁵ (UV), le revêtement présente une fluorescence de teinte vert-jaunâtre sur le cabinet et bleue claire dans le couvercle de l'instrument (Fig.38 et Fig.39). Selon la littérature, cela peut correspondre à des peintures nitrocellulosiques (fluorescence verte-jaune) ou de l'acétate de polyvinyle (bleu-laiteux)⁴⁶.

Figure 36 : Très légère fluorescence à la teinte jaune-verte sur le cabinet, ici la paroi de gauche.

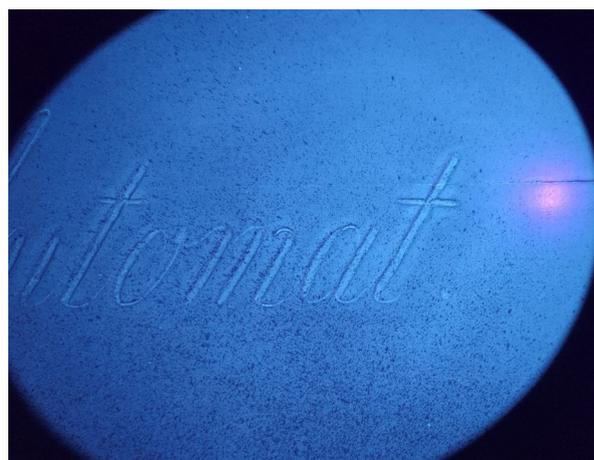
Figure 37 : Fluorescence bleue claire dans le couvercle de l'instrument.

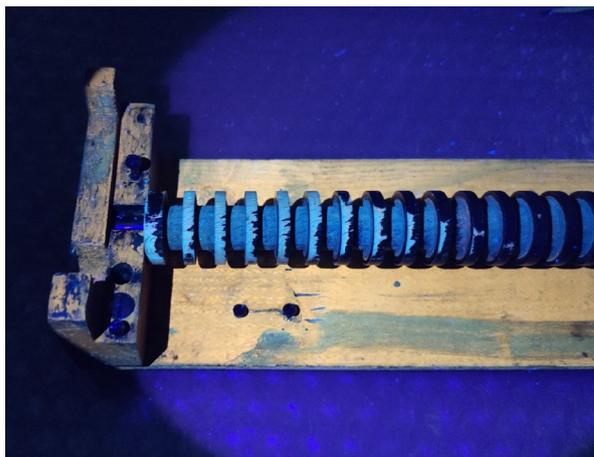
Un vernis gomme-laque⁵² a été identifié lors d'un examen sous lumière UV. Celui-ci est présent comme vernis transparent sur les éléments en bois non peints de la barre de suivi (Fig.40) et comme laque noire sur les bords internes du boîtier de l'instrument (Fig.41).

Figure 38 : Fluorescence orange caractéristique de la gomme laque sur le pont de la barre de suivi.

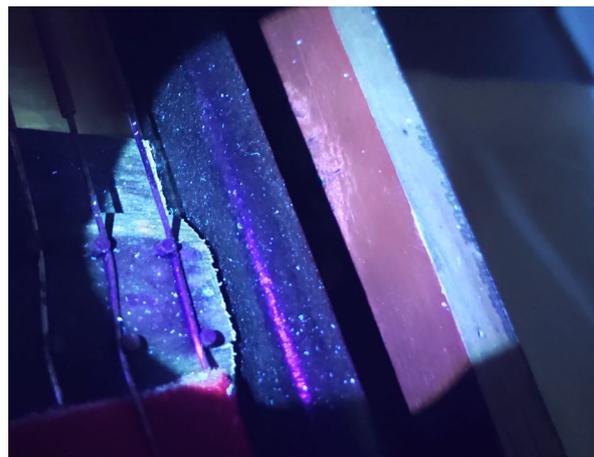
Figure 39 : Fluorescence rouge-orangé sur la paroi interne du boîtier.

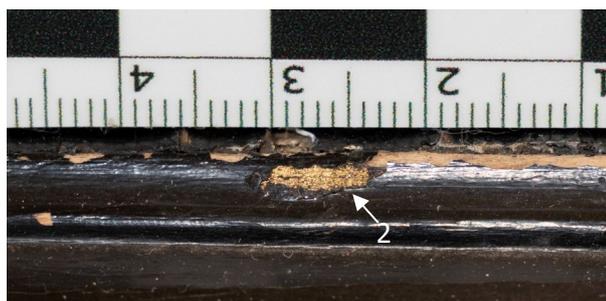
Une peinture dorée a été repérée sous le revêtement noir (Fig.44), dans des lacunes situées sur la bordure supérieure du cabinet (deux du côté gauche et une du côté droit -Fig.45).

Figure 42 : Peinture dorée présente dans une lacune du revêtement, dans la bordure supérieure du cabinet. Le chiffre correspond à la localisation de la lacune sur la Figure 41.

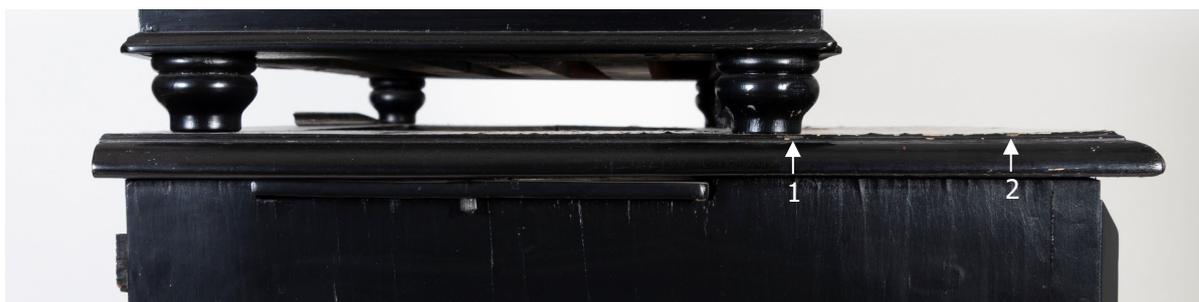
Figure 43 : Emplacements de la peinture dorée trouvée dans les lacunes. État avant traitement.

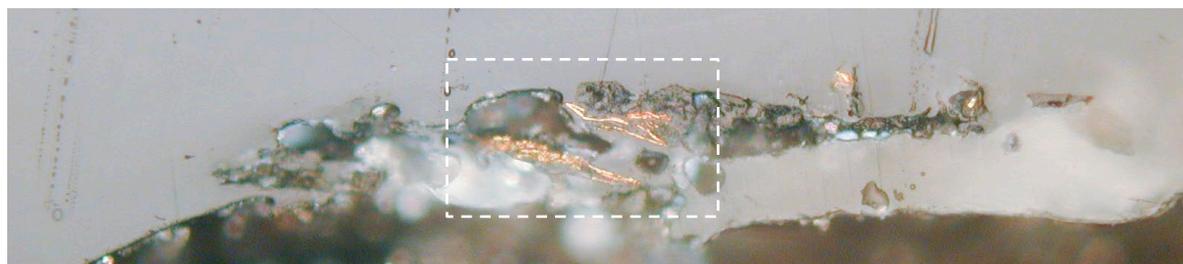
Le liant n'a pas été identifié, mais l'observation de la coupe d'un échantillon prélevé autour de la lacune n°1 permet de voir qu'il s'agit également d'une peinture contenant des paillettes métalliques (Fig.46).

Figure 44 : Un amas de paillettes est visible sur un échantillon de peinture prélevé dans la lacune n°1 (image ci-dessous). Olympus BX60, grossissement 20x.

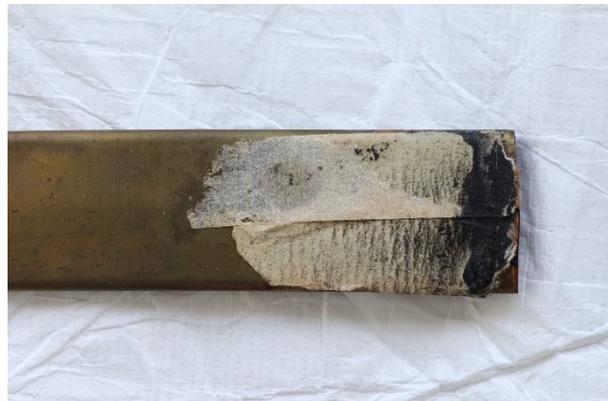
Cette étude démontre que le revêtement noir du cabinet ne peut pas être contemporain de la création de l'objet. En effet, les laques et vernis à base de nitrate de cellulose ne font leur apparition sur le marché qu'en 1920⁵⁹. Un résidu de ruban adhésif de masquage avec des traces de peinture noir présent sur le monnayeur (Fig.47) suggère que l'intervention est même plus récente, car le ruban adhésif n'est commercialisé qu'à partir de 1930⁶⁰. Il n'est cependant pas exclu que certaines surfaces aient été repeintes à différentes époques. Il est peu probable que l'application d'un

Figure 45 : Ruban adhésif de masquage sur le monnayeur à l'endroit où il est fixé dans le cabinet.

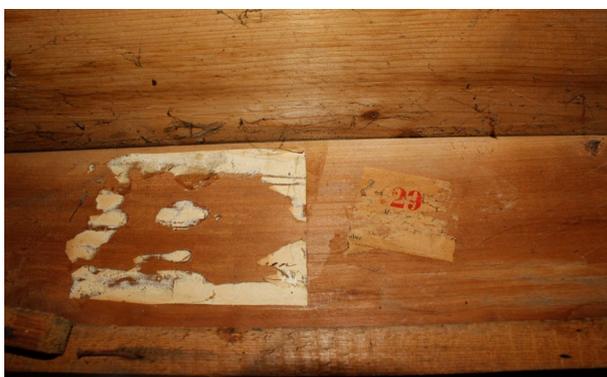
Figure 69 : Restes d'étiquettes au revers de la planche des numéros des modèles d'utilité. Il n'a malheureusement pas été possible de les déchiffrer. État avant traitement.

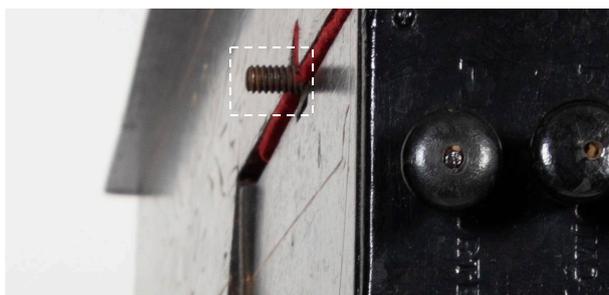
Figure 71 : L'extrémité de la tige filetée dépasse du boîtier (Seewen). État avant traitement.

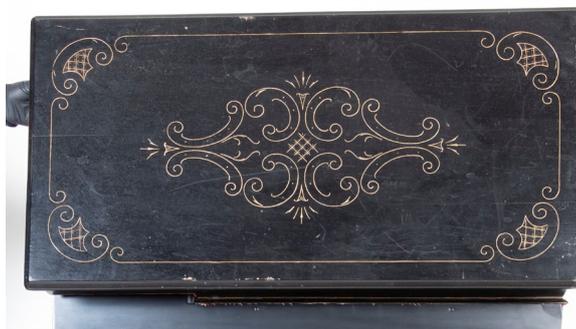
Les surfaces du boîtier de l'instrument présentent des éclaboussures, des griffures et de trous dû à des chocs, et quelques soulèvements et lacunes dans la couche picturale (Fig.77).

Figure 75 : Le couvercle du boîtier présente un léger encrassement, des lacunes et des griffures.

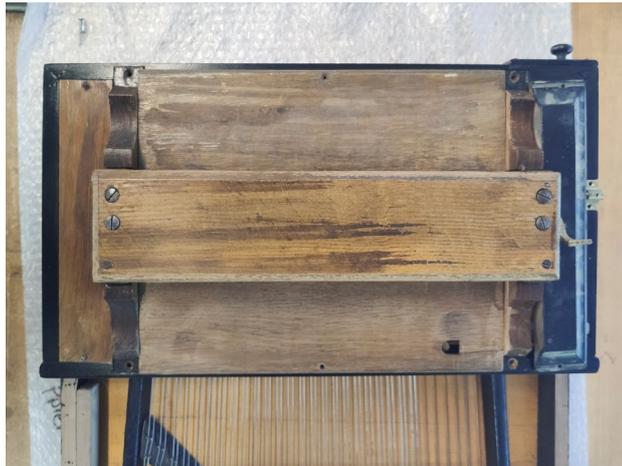
Les surfaces des planches en bois qui recouvrent le mécanisme de jeu et celle du couvercle de la barre de suivi présentent des abrasions, des taches et des lacunes dans le vernis, qui est craquelé et se soulève par endroit (Fig.78).

Figure 76 : Les surfaces des éléments en bois présentent diverses altérations.

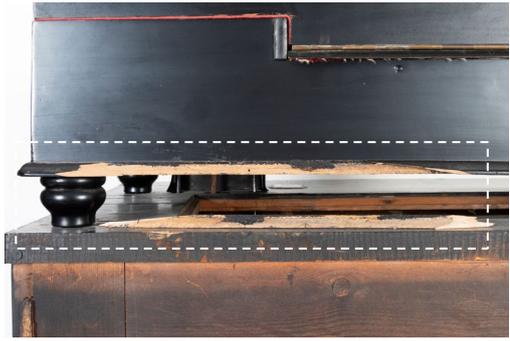
La bande de feutre rouge s'est partiellement décollée (Fig.81), tout comme un morceau de la baguette en bois à l'arrière du boîtier (Fig.82) Des analyses FTIR ont révélées que celle-ci avait été collée avec un adhésif polyvinylique⁸⁸. La charnière du couvercle présente des fissures et des déformations (Fig.83). Les guides du plateau ajourés ont été modifiés par sciage et perçage (Fig.84).

Figure 80 : Baguette arrière partiellement décollée.

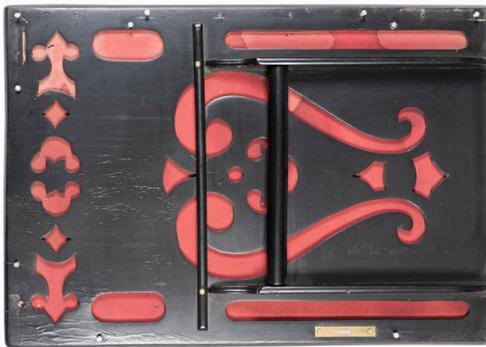
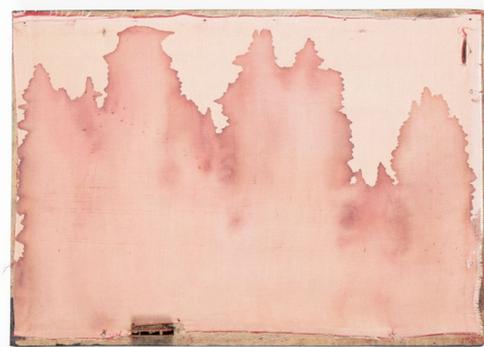
Le textile du plateau ajouré présente des décolorations qui forment une limite claire de la progression de l'eau (Fig.85).

Figure 83 : Vues recto-verso du plateau ajouré.

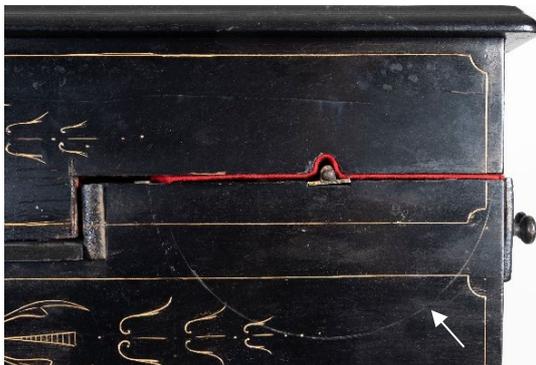
Une marque en demi-cercle 8.8 cm de diamètre griffe la peinture autour de la tige filetée (Fig.86). Le diamètre correspond à la taille des roues de manivelle utilisées avec un piano mécanique de 30 notes lorsque l'entraînement était manuel ou à air chaud (Fig.87)⁸⁹. Il s'agit probablement d'une tentative de

faire fonctionner l'objet avec une manivelle, qui n'a pas été retrouvée avec l'objet. Le couvercle du boîtier a dû être retiré lors de cet essai, car il ne présente pas de marque.

Figure 84 : Abrasion en demi-cercle probablement due à l'utilisation de l'objet avec une manivelle.

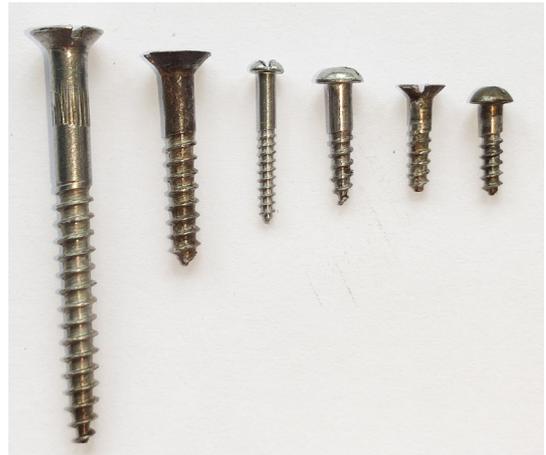
Figure 89 : Vis trouvées sur le mécanisme de jeu.

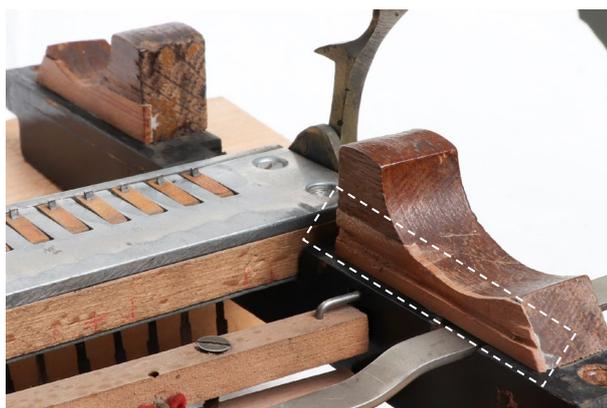
Tous les éléments de la barre de suivi en contact avec les partitions présentes des abrasions : les bordures des ponts en bois (Fig.97), le cadre métallique de la barre de suivi (Fig.98) et le cylindre en bois (Fig.99). Le cadre de la barre de suivi semble aussi avoir été retouché à l'aide d'une peinture grise, imitant le revêtement original.

Figure 95 : Irrégularités dans les bordures des guides de la barre de suivi.

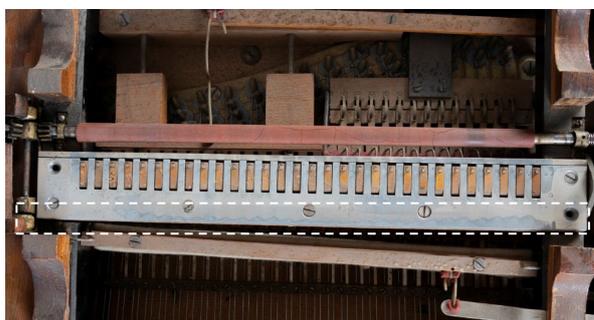
Figure 96 : Légère abrasion du cadre métallique de la barre de suivi.

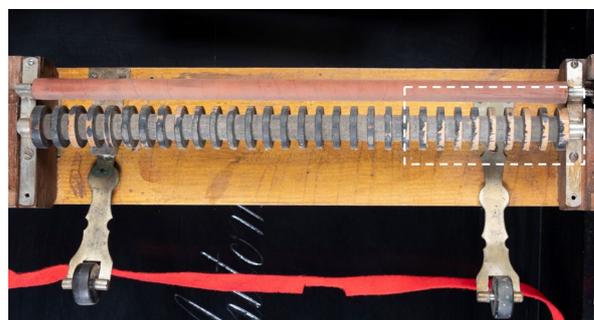
Figure 97 : Lacunes dans la peinture du cylindre en bois.

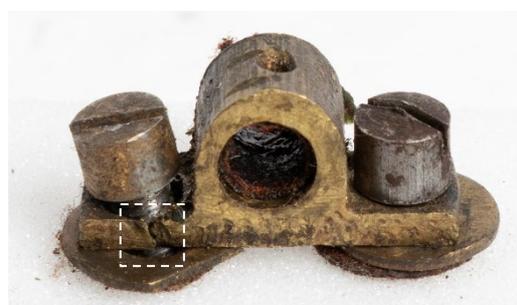
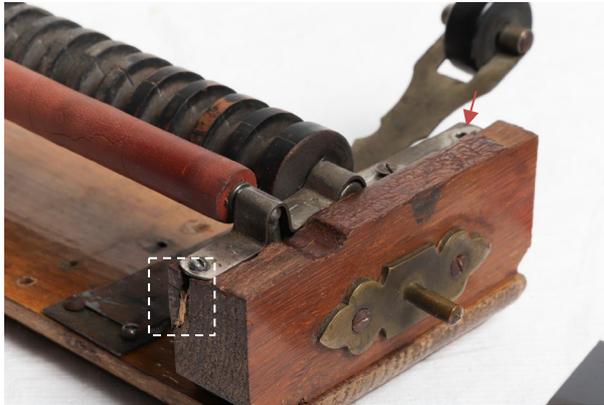
La bordure du pont en bois du couvercle de la barre de suivi s'est fendue, et a été stabilisée par l'ajout d'un clou et d'un fragment de bois. Une vis manque sur le pont métallique (Fig.106-107).

Figure 104 : Emplacement de la pièce présentée à la Figure 103 (encadré blanc). Vis manquante (flèche rouge).

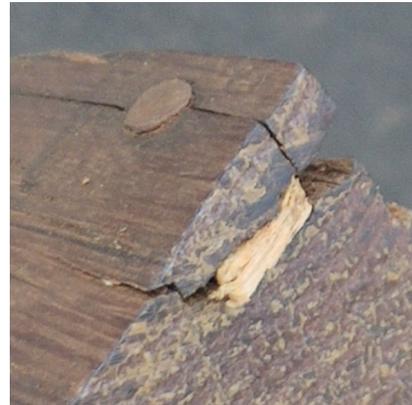
Figure 105 : La pièce a été stabilisée par l'ajout d'un clou et un fragment de bois a été utilisé pour combler la lacune.

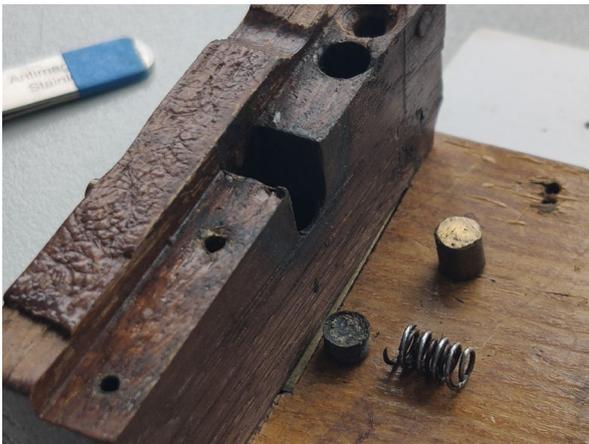
De nouveaux ressorts et cales ont été ajoutés aux fixations du cylindre en bois et du cylindre de transport supérieur (Fig.108-109).

Figure 106 : Un ressort et un intercalaire en laiton ont été ajoutés dans la fixation du cylindre en bois de la barre de suivi.

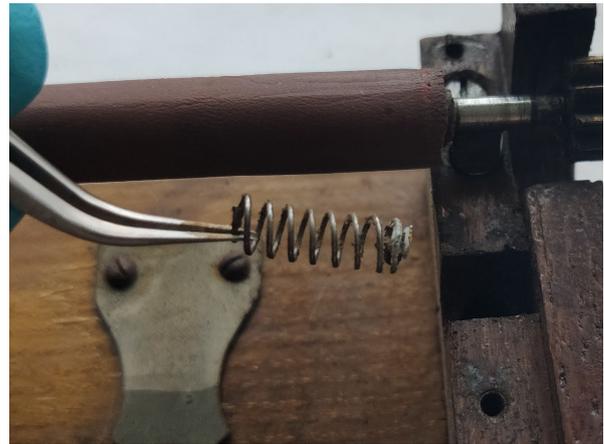
Figure 107 : Les ressorts ont visiblement été changés.

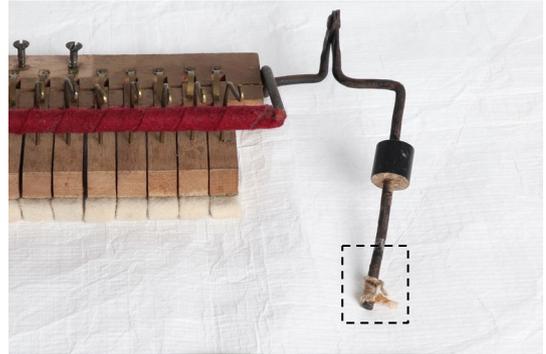
Les poignées des arbres à marteaux des effets musicaux sont fixées grâce à l'ajout d'un fil sur la tige filetée (Fig.110).

Figure 108 : Fil sur tige filetée pour maintenir la poignée.

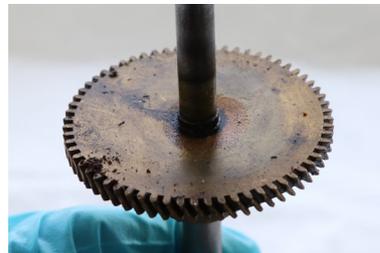
Un mélange entre des graisses/huile de lubrification et de la poussière encrasse les surfaces (Fig.111-112). Les lubrifiants sont durcis et encrassés (Fig.113).

Figure 110 : Les surfaces fonctionnelles sont recouvertes d'un film gras et encrassé.

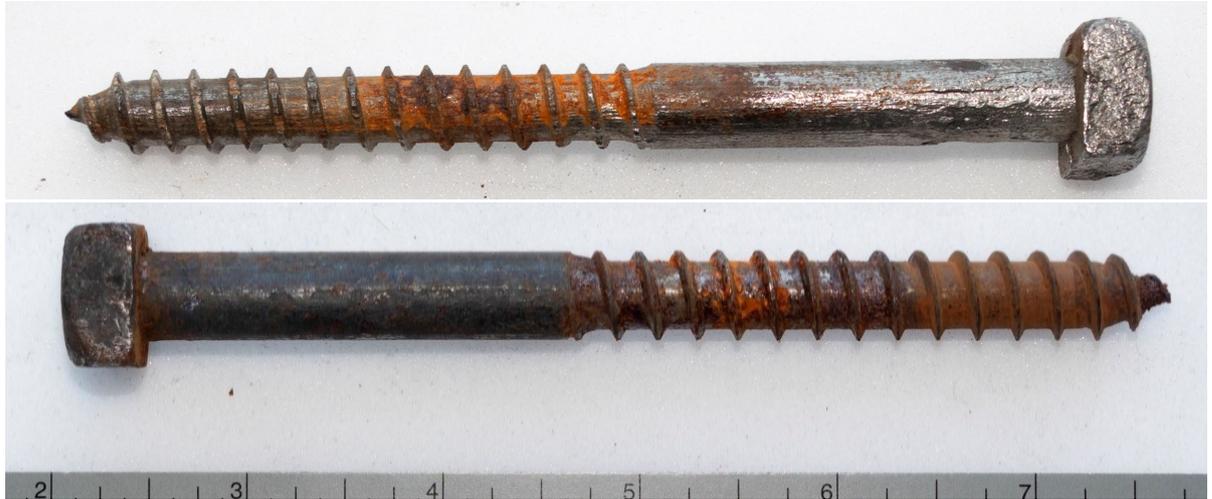
La surface d'une des vis de fixation de l'instrument, en alliage ferreux semble avoir subi un dérouillage à la brosse d'acier (une analyse par fluorescence des rayons X pourrait confirmer cette hypothèse) (Fig.116).

Figure 114 : La vis supérieure présente une surface métallique brillante, tandis que l'autre présente un état de surface propre à un état après forgeage industriel.

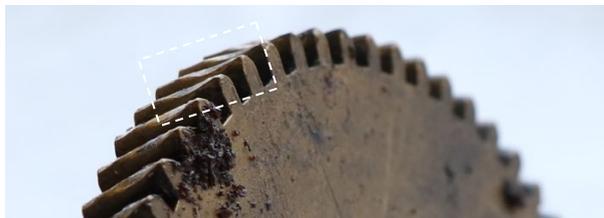
Les dents de la roue en alliage cuivreux présentent une légère abrasion (Fig.117), tandis que deux dents sont cassées sur la roue du premier mobile (Fig.118)

Figure 115 : Abrasion légère des dents.

La présence d'une lubrification usée et sale a notamment provoqué l'abrasion des dents de la roue en alliage cuivreux, et forme un film sec et dur sur les surfaces fonctionnelles, notamment sur les parois du ressort, qui peut de plus s'acidifier. Le mécanisme moteur peut se gripper par l'action combinée du durcissement des huiles/grasses lubrifiantes, de la corrosion, de l'encrassement et d'une longue période d'immobilisation⁹⁴.

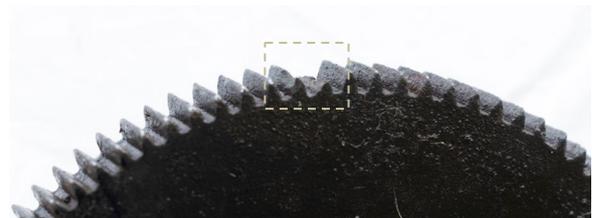
Figure 116 : Dents cassées sur la roue en fonte

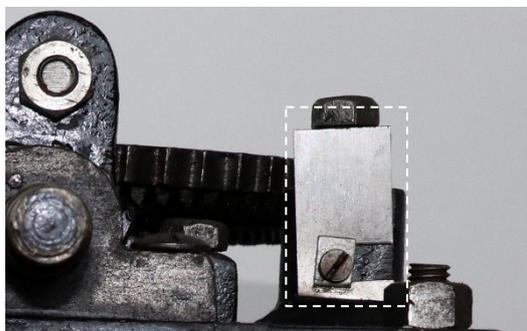
Une plaquette en acier souple sert de ressort de rappel du cliquet de la roue d'armage (Fig.119). La tige lestée à été refixée au monnayeur par brasure (Fig.120)

Figure 117 : Ressort de rappel du cliquet de la roue d'armage.

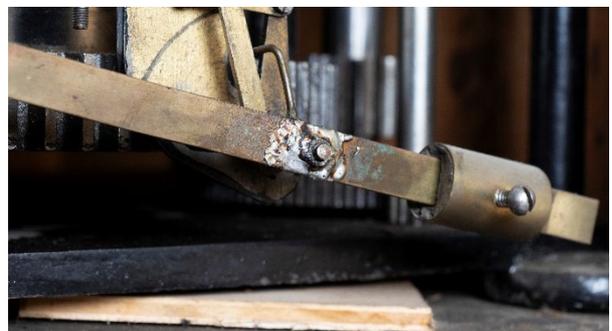
Figure 118 : Brasure volumineuse sur la tige lestée du monnayeur.

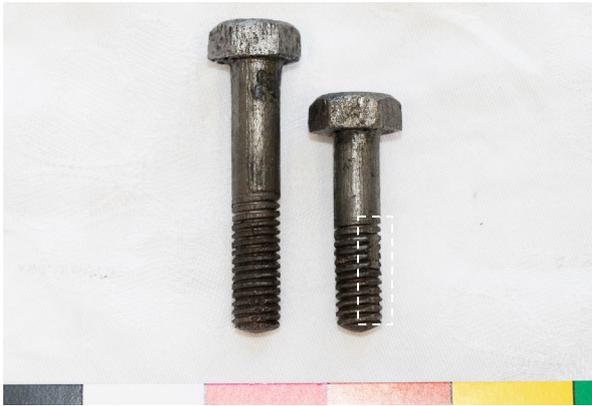
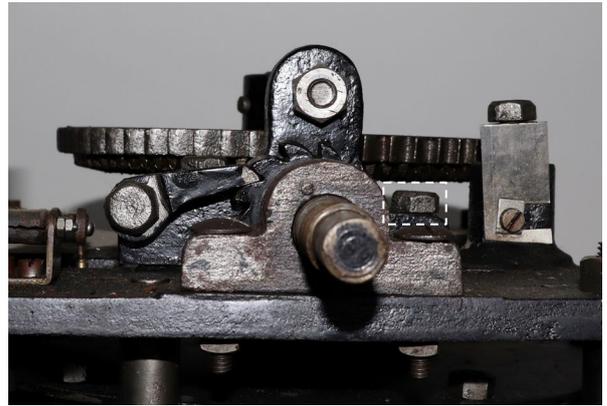
Une des vis du pont du cliquet est abrasée sur la surface du filetage (Fig.121-122).

Figure 119 : La face de la vis de droite du pont de la vis d'armement est très abrasée.

Figure 120 : Vis dont il est question dans la Figure 117.

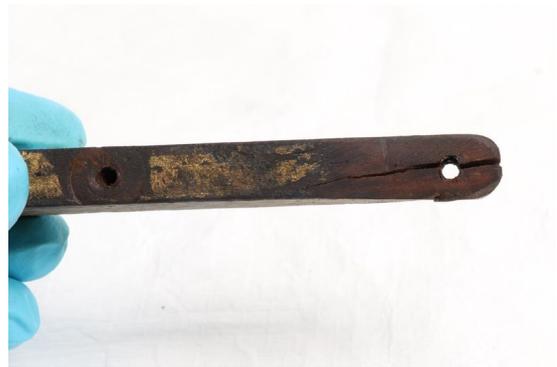
Des fissures se sont créées autour de l'axe de rotation du levier oscillant en bois (Fig.123-124). Le levier présente également des perforations de diamètres et d'alignement différents (Fig.125).

Figure 122 : Levier oscillant, vue de côté après démontage.

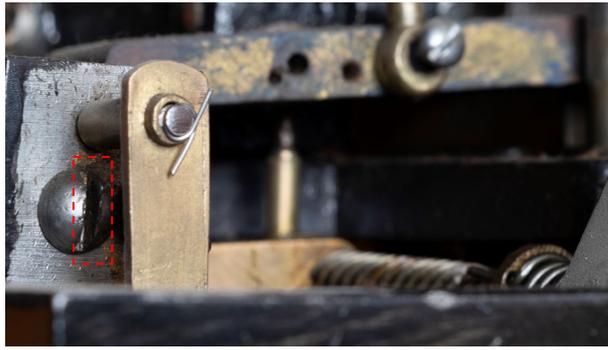
La plupart des têtes de vis présentent des déformations mécaniques (Fig.126).

Figure 124 : La plupart des têtes de vis présentent une légère déformation.

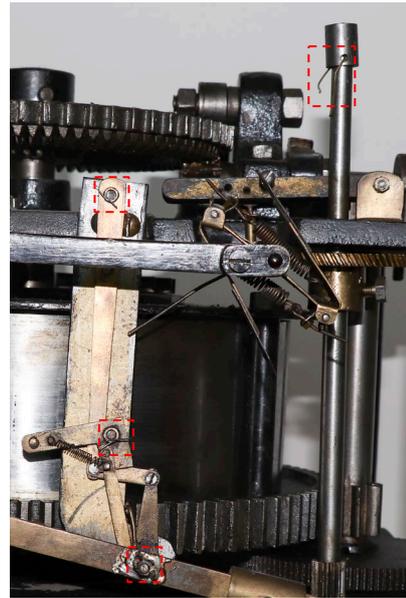
Des goupilles manquent ou ont été remplacées par des fils en acier et en alliage cuivreux (Fig.127).

Figure 125 : La plupart des têtes de vis présentent une légère déformation.

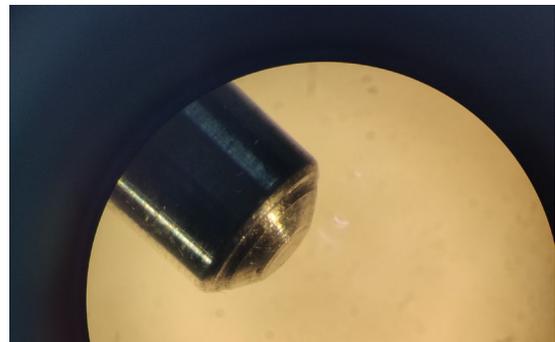
L'extrémité de la broche du volant en contact avec le contre-pivot présente un aplatissement important (Fig.129), ce qui augmente la surface de contact entre le contre-pivot et le pivot, entraînant un frottement accru lors du mouvement.

Figure 127 : Aplatissement à l'extrémité de la broche en contact avec le contre-pivot. Leica MZ6, 4x

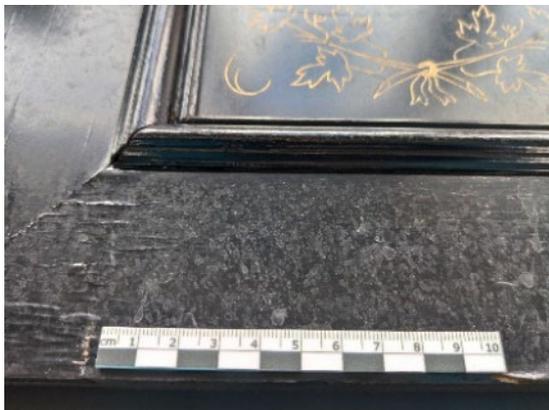
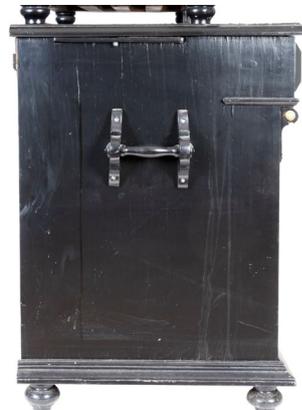
Les surfaces externes présentent un encrassement important, des traces de gouttes et des coulures (Fig.130-131). Des lignes de la limite de la progression de l'eau noires sont visibles à l'arrière du cabinet.

Figure 128 : Encrassement des surfaces.

Figure 129 : Coulures et taches.

Les altérations visibles sur les surfaces du cabinet sont certainement dues à un dégât d'eau. L'hygrométrie trop importante ou des variations thermo-hygrométriques trop importantes ont causé les changements dimensionnels du bois, la corrosion des alliages métalliques et l'apparition de moisissures.

L'encrassement des surfaces du cabinet est soluble à l'eau et peut être retiré avec un nettoyage en solution aqueuse¹⁰⁷ combiné à une action mécanique légère¹⁰⁸. L'eau peut être apportée à la surface par un coton-tige légèrement humidifié, qui sera roulé à la surface. Si la surface devait être trop mouillée, l'excédent d'eau peut être retiré en tamponnant avec un papier essuie-tout.

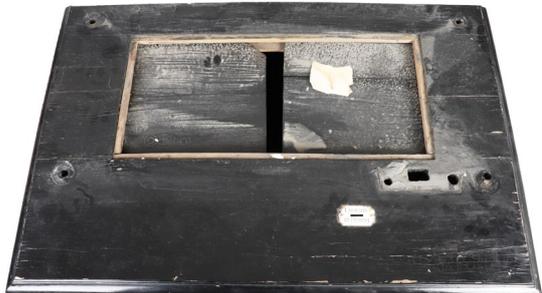
Les supports des partitions (Fig.132) et l'intérieur du cabinet présentent un empoussièrément et un encrassement importants. L'étagère supérieure présente également des taches d'huile/graisse et de peinture⁹² (Fig.133).

*Figure 130 : Plateau du cabinet sans l'instrument.
Les supports des partitions sont très encrassés.*

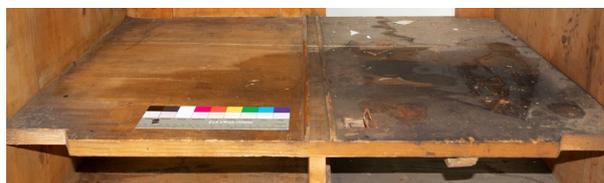
Figure 131 : Intérieur du cabinet après démontage et retrait du mécanisme moteur : encrassement important, tache de peinture et d'huile/graisse.

La tache d'huile n'a pas pu être retirée complètement, car elle a pénétré trop avant dans le bois. Son élimination complète aurait nécessité un ponçage de la surface. La tache a été légèrement atténuée au white spirit appliqué avec un coton-tige (Fig.152).

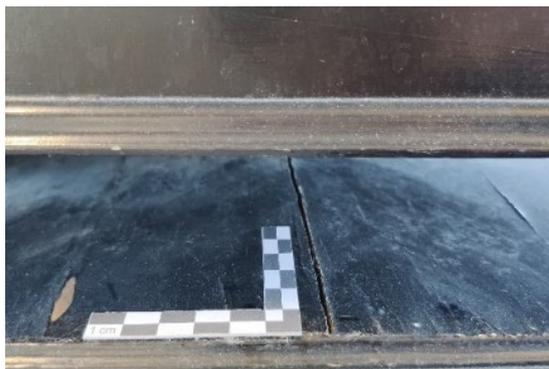
Des écarts importants sont visibles entre les planches du plateau du cabinet (Fig.134) et à l'arrière des portes avant. Ces déformations ont provoqué le soulèvement du placage - particulièrement vulnérable à la déformation en raison de sa faible épaisseur – notamment sur le plateau du cabinet (Fig.135) et sur les portes avant (Fig.136).

Figure 132 : Écart important entre deux planches du plateau du cabinet.

L'écart entre les planches du cabinet a été comblé avec un insert en balsa, teinté à la peinture acrylique. L'insert a été collé en place avec une colle de peau chaude.

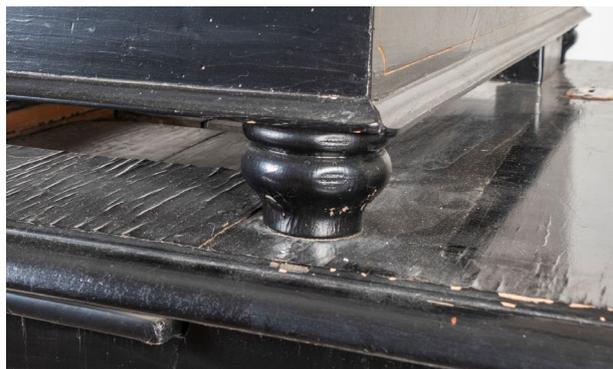
Figure 133 : Soulèvements du placage et lacunes dans le revêtement noir du plateau du cabinet.

Le refixage des soulèvements nécessite le choix d'un adhésif compatible avec la surface, qui garde une certaine flexibilité après séchage, qui est réversible et présente une bonne résistance face aux nuisibles¹¹⁰. Il doit également combiner un fort pouvoir adhésif avec une faible viscosité, afin de pouvoir pénétrer sous les soulèvements du placage sans devoir trop soulever celui-ci et risquer de le fissurer ou de le casser.

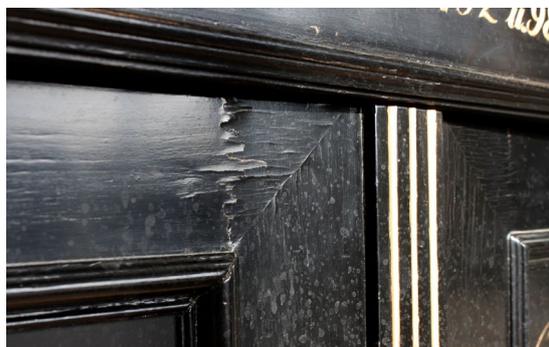
Figure 134 : Soulèvements du placage sur les portes.

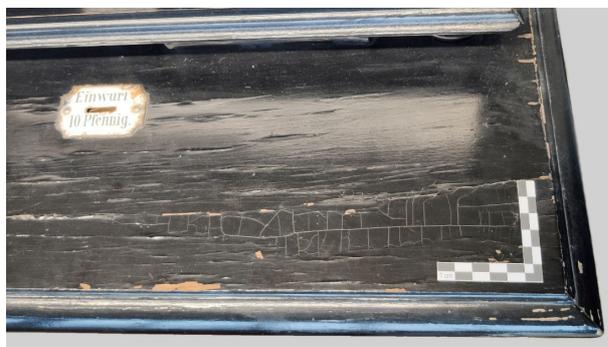
Un craquelé et des lacunes sont présents dans le revêtement peinture du plateau du cabinet, principalement dans le coin avant droit (Fig.137).

Figure 135 : Lacunes, perte d'adhérence et craquelé dans le revêtement du plateau du cabinet.

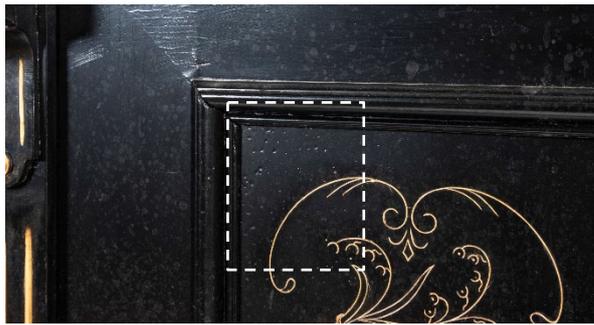
Les reliefs d'anciens trous d'envols sont visibles sous le revêtement peinture (Fig.138).

Figure 136 : Des trous d'envols sont visibles sous la peinture, dans le médaillon central uniquement.

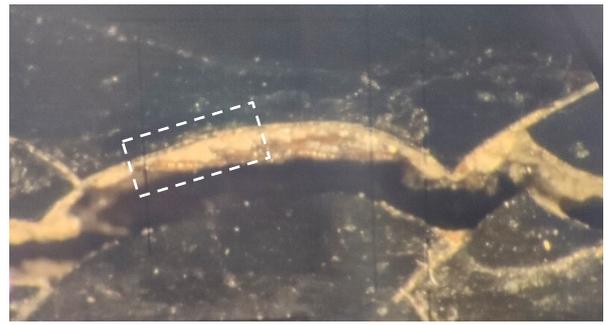
Il semblerait que des interventions de masticage ont dues être réalisées sur le plateau du cabinet, car de la cire et une charge ont été identifiés par FTIR au revers d'échantillons prélevés dans la zone craquelée du plateau⁹³. Ce dépôt est également visible dans certaines lacunes sous la forme d'une sous-couche blanche (Fig.139). Il se peut aussi qu'il s'agisse d'un produit d'entretien du bois.

Figure 137 : Une couche intermédiaire constituée de cire avec une charge est visible dans certains craquelés du revêtement. Leica MZ6, 4x.

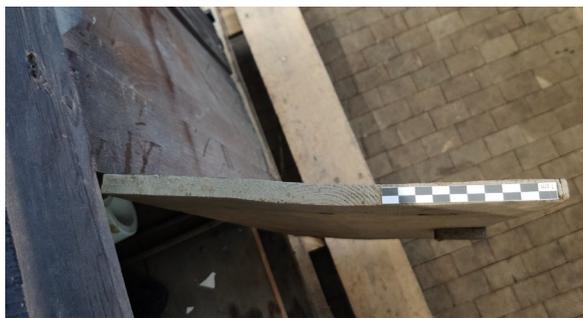
La porte arrière du cabinet, faite d'une seule planche en bois coupée de manière tangentielle, s'est déformée, et ne peut plus être correctement fermée (Fig.140). Le support de partition de gauche est bloqué à mi-chemin (Fig.141).

Figure 138 : La porte arrière, faite d'une seule planche, est légèrement déformée.

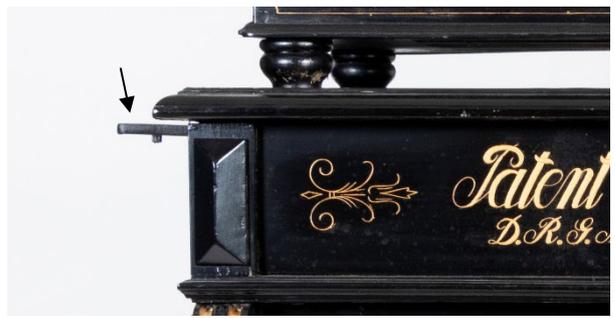
Figure 139 : Le pupitre à partition de gauche est bloqué.

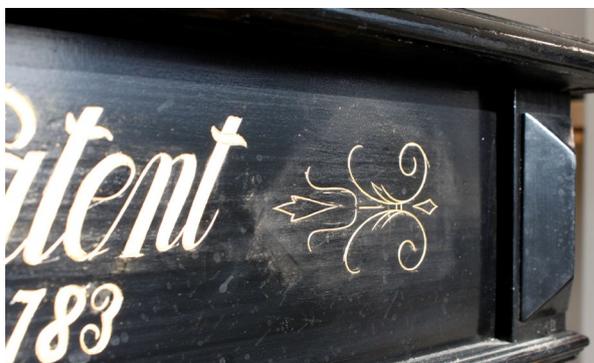
La peinture dorée paraît « essuyée » sur la planche centrale du cabinet (Fig.142).

Figure 140 : La peinture dorée a été « essuyée » autour des ornements.

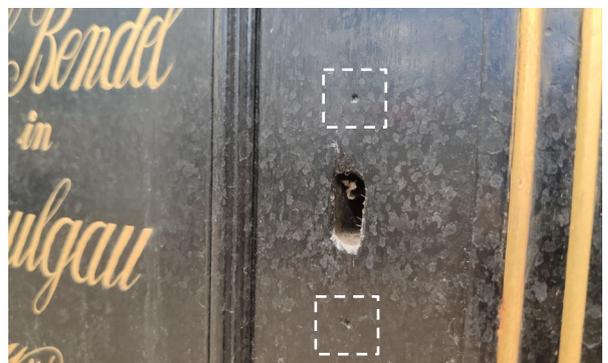
L'ornement de la porte gauche est manquant, cependant les trous de fixation sont visibles sous le revêtement peinture (Fig.143).

Figure 141 : Trous de perforation de l'ornement encore présent dans le bois.

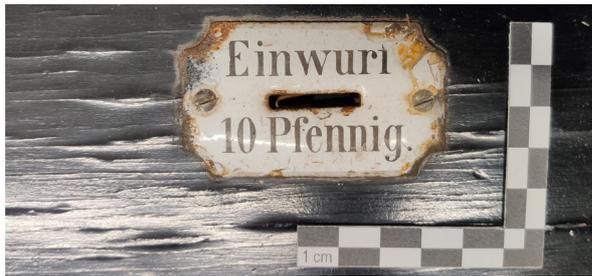
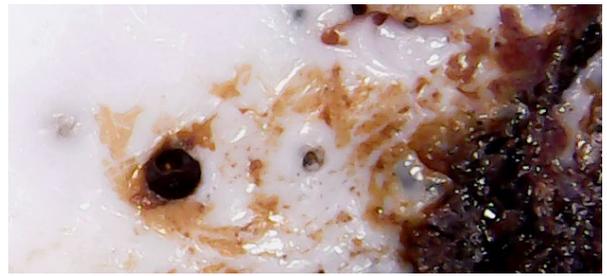
Un dépôt jaune, sec et cassant recouvre les coins de la plaque en émail (Fig.144-145).

Figure 142 : La plaque en émail est tachée.

Figure 143 : Vue détaillée de la surface. DinoLite® 20x.

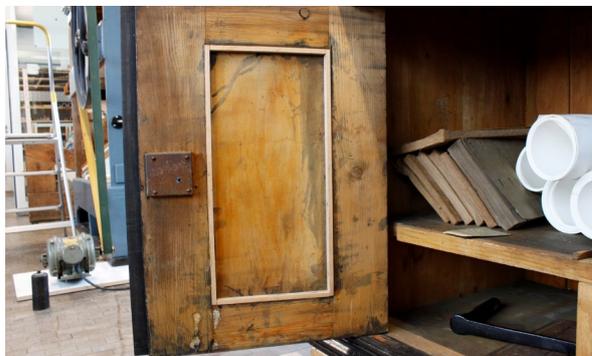
Des cales en bois ont été ajoutées derrière les médaillons des portes (Fig.146).

Figure 144 : Cale à l'arrière des médaillons centraux.

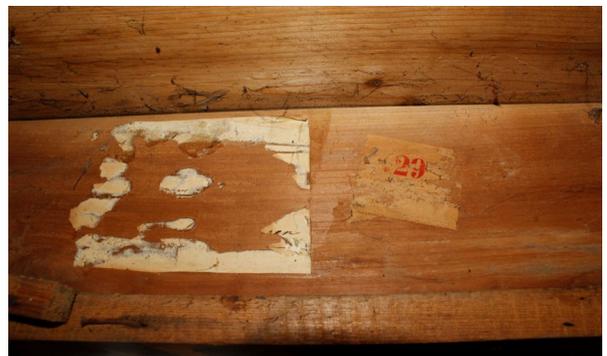
Des restes d'étiquettes sont visibles à l'arrière de la planche du médaillon central (Fig.147).

Figure 145 : Restes d'étiquettes.

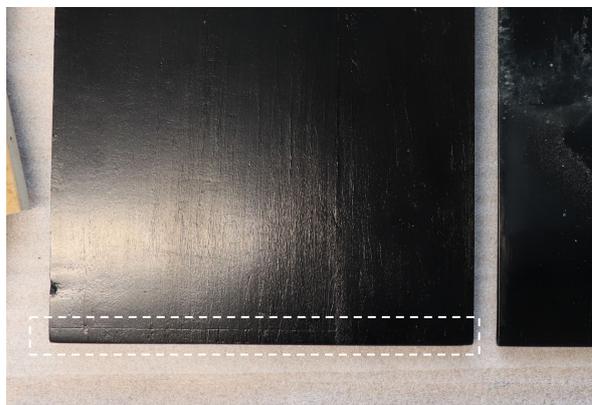
Les bordures ajourées des supports des partitions manquent (Fig.148), ainsi que la cloison permettant de séparer l'étagère supérieure en deux et le tiroir pour recueillir la monnaie – comme l'indique la présence des baguettes et rails qui auraient servi à maintenir ces éléments (Fig.149). Un manchon manque autour du trou d'insertion de la manivelle.

Figure 146 : Marque laissée par un rebord décoré, aujourd'hui disparu.

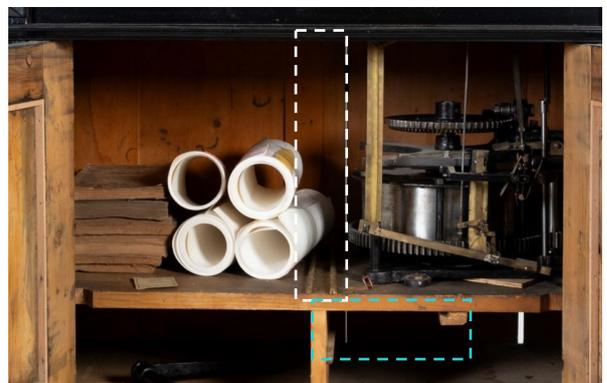
Figure 147 : Cloison manquante en blanc ; tiroir en vert.

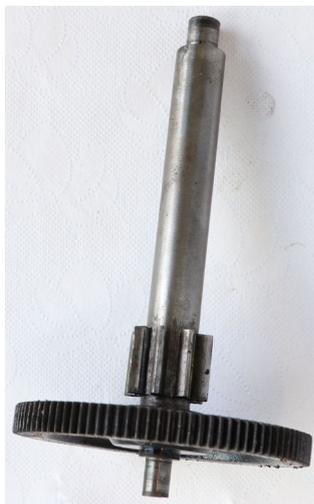
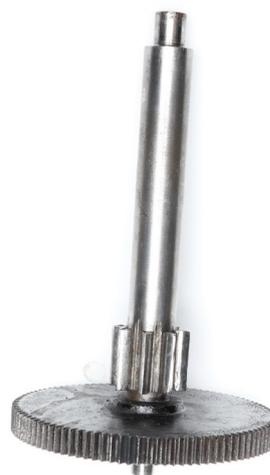
Figure 151 : Mobile avant traitement.

Après le bain, chaque pièce a été traitée individuellement pour éliminer les dépôts les plus tenaces, notamment dans les interstices. Cette opération a été effectuée à l'aide d'un coton-tige et de white spirit (Fig.153-154).

Figure 152 : Mobile après traitement.

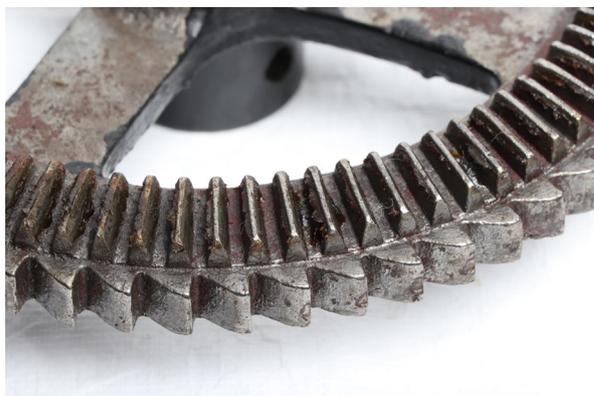
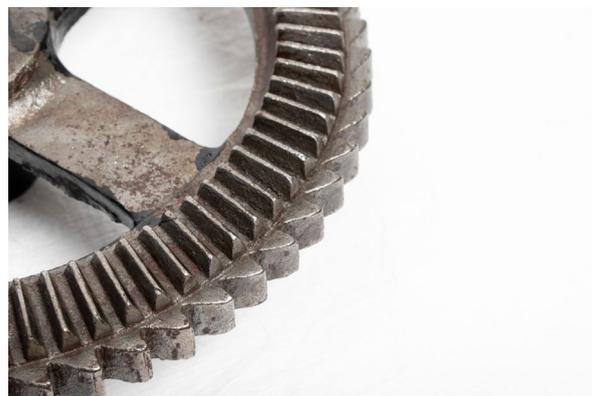
Figure 153 : Rochet avant traitement.

Figure 154 : Rochet après traitement.

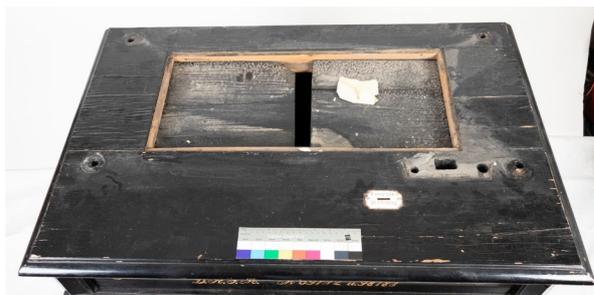
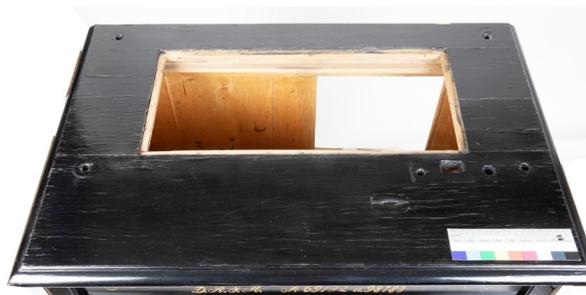
Figure 159 : Plateau du cabinet avant traitement.

Après un temps de séchage de 24h, l'application d'une seconde couche d'Aquazol® 200 plus diluée et sans pigment permettait de retrouver un aspect surface plus brillant. Les retouches restent cependant visibles, car légèrement moins foncées que la surface originale (Fig.161-162).

Figure 160 : Plateau du cabinet après traitement.
