Étude et restauration d'un « Piano Orchestrion Automat. » à entraînement ressort du Musée des Automates à Musique de Seewen (SO).

Master of Arts HES-SO in Conservation-restoration

Orientation objets scientifiques, techniques et horlogers

Année académique 2023-2024

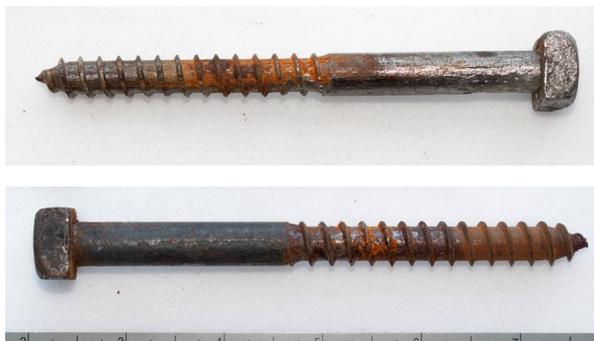
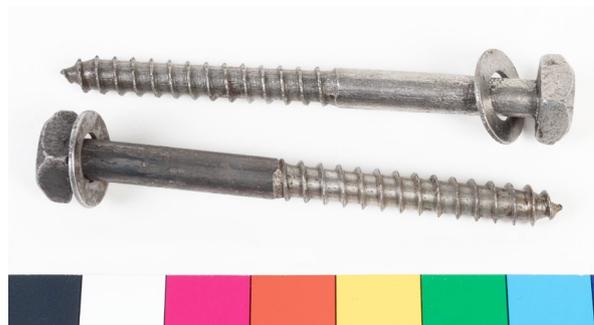
Figure 161 : Vis avant traitement.

Le retrait de la corrosion ferreuse peut se faire mécaniquement avec de la laine d'acier fine 000 ou par voie chimique en utilisant un agent complexant, tel que l'EDTA (acide éthylènediaminetétraacétique), un complexant qui se lie aux ions métalliques et forme des complexes solubles, qu'il est possible d'éliminer par immersion dans un bain.

Figure 162 : Vis après traitement mécanique.

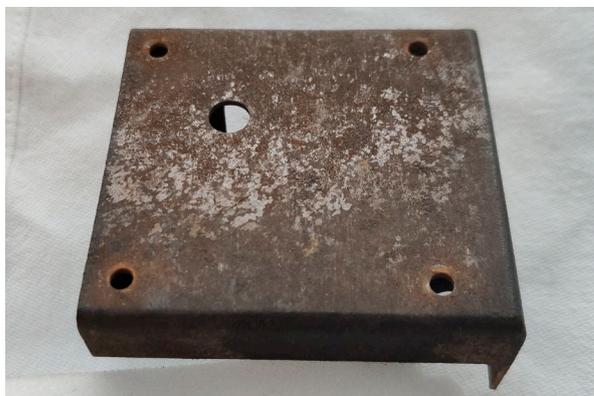
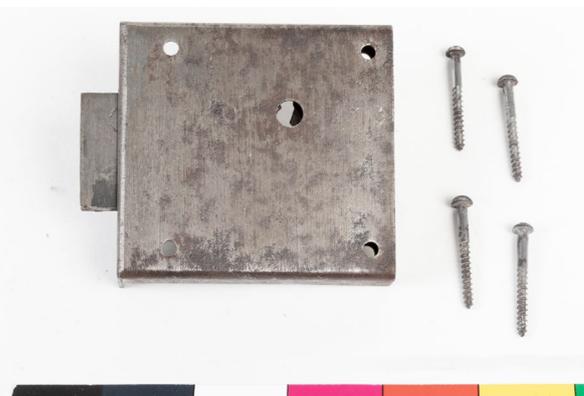
Figure 163 : État de surface des serrures avant traitement.

Le traitement chimique a cependant donné un aspect de surface gris-mat. Afin de retrouver un peu de brillance, les surfaces visibles des serrures ont encore été légèrement frottée avec de la laine d'acier fine n°000 (Fig.165-166).

Figure 164 : Serrure de droite après traitement.

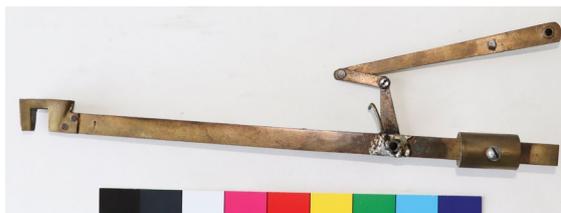
Figure 165 : Monnayeur avant traitement.

Après nettoyage et dégraissage, les pièces sont immergées pendant 30 minutes dans une solution de triammonium citrate (TAC) à 0.1M dans de l'eau déminéralisée. La solution a été tamponnée à un pH de 7.3 en utilisant de l'acide pyrophosphorique et de l'hydroxyde de sodium (NaOH).

Après immersion, les pièces sont rincées à l'eau déminéralisée et brossées pour garantir que l'eau de rinçage pénètre partout. Les pièces sont ensuite séchées sommairement avec un papier essuie-tout, puis plongées dans un bain d'éthanol pour éliminer l'eau restante. Enfin, un séchage final est effectué en soufflant de manière contrôlée avec de l'air comprimé (Fig.167-168).

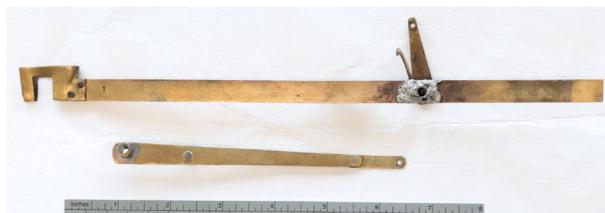
Figure 166 : Monnayeur après traitement.

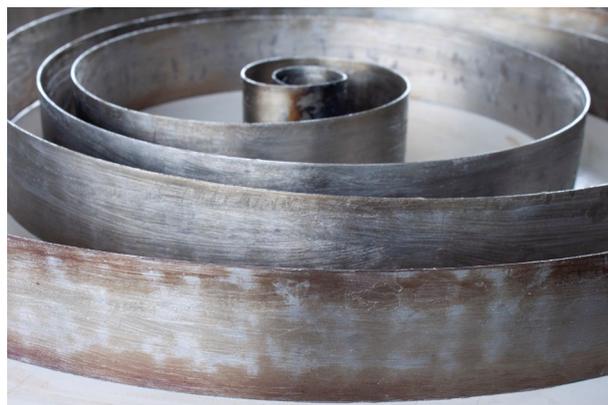
Figure 167 : Ressort après nettoyage et lubrification.

Le ressort et la roue d'armage ont été graissés avec la graisse Sylita® 1 d'ASEOL, appliquée en couche épaisse à l'aide d'un pinceau (Fig.169).

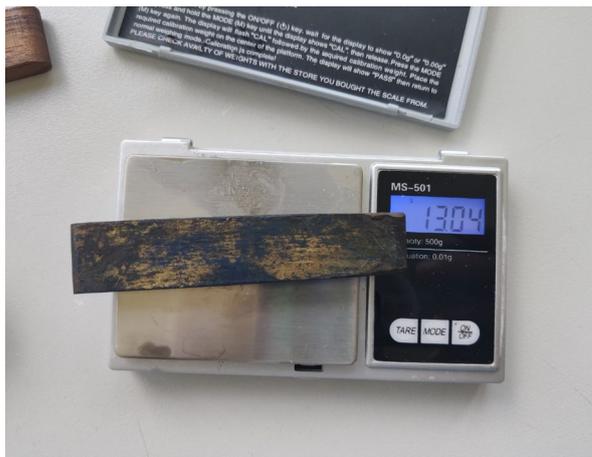
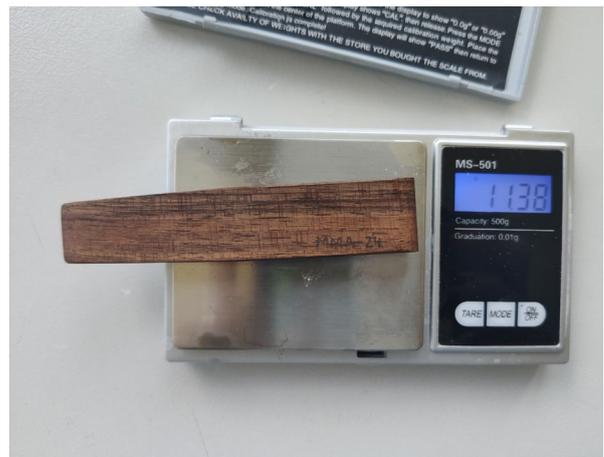
Figure 168 : Poids de la pièce originale.

Figure 169 : Poids de la pièce reproduite.

Un nouveau levier oscillant a été taillé dans un morceau de noisetier¹²⁴. Le choix d'utiliser la même essence de bois que celle de la pièce originale permet de retrouver les conditions d'utilisation originales. Celui-ci a été découpé aux dimensions requises à l'aide d'une scie à ruban, puis poncé avec une ponceuse à bande. Des trous ont été percés aux mêmes emplacements que ceux de la pièce d'origine. Le bois a été huilé pour prévenir les taches dues à la manipulation ou à l'utilisation (comme les projections de graisse), mais il n'a pas été peint pour rester facilement identifiable comme ajout récent (Fig.171).

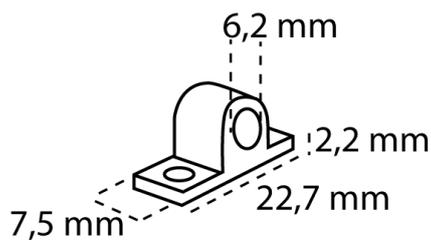
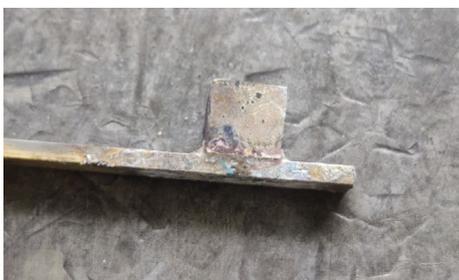
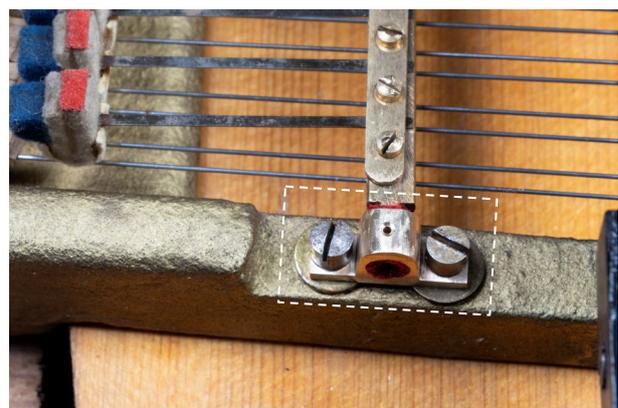
Figure 170 : Ci-dessus : Schéma à l'échelle 1 : 1.
Ci-dessous : ébauche.

Figure 171 : Un des deux nouveaux ponts en laiton in situ.

Une barre de laiton d'un diamètre de 1 cm a été soudé sur un profilé en laiton de 0.7 cm (Fig.172). Après avoir été découpé à la bonne dimension, la pièce a été limée pour retrouver les dimensions et l'arrondis des pièces originales.

Après perçage, un insert en feutre de 1.9mm d'épaisseur a été collé à la colle de peau chaude à l'intérieur de la perforation puis limé une fois sec, afin de l'adapter au diamètre de la tige.

Cela permet de diminuer les vibrations tout en donnant à la tige suffisamment de jeu pour que son mouvement soit fluide. Les vis originales ont été réutilisées pour fixer les ponts au cadre de l'instrument (Fig.173).

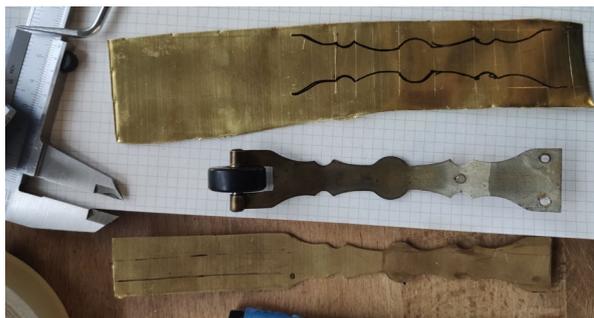
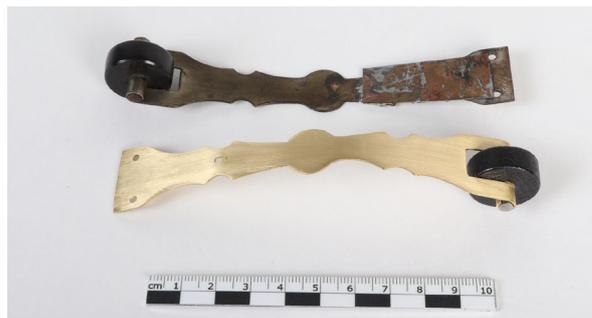
Figure 172 : Tige à roulette en cours de découpe.

Figure 173 : Pièce originale et sa copie.

Deux plaques en laiton de 0,8 mm d'épaisseur ont été découpées au bocfil dans la forme désirée, puis percées (Fig.174-175).

Les roues, en bois de peuplier, ont été usinées sur un tour automatique et percées. Un manchon en laiton a été introduit au centre de chaque roue pour renforcer la pièce et fournir une surface de contact durable pour l'axe. Les roues ont ensuite été peintes en noir avec une peinture acrylique, puis revêtues de gomme-laque pour accroître la brillance. Les roues sont fixées aux tiges par des axes en acier.

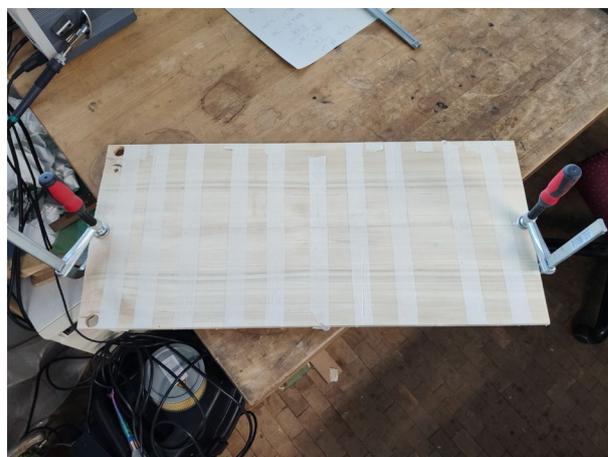
Figure 174 : Planche en cours de séchage.

Une planche de bois de peuplier de 3 cm d'épaisseur a été coupée en deux pour obtenir deux planches de même longueur. Les surfaces ont été poncées jusqu'à obtenir des bords parfaitement perpendiculaires, puis collées tête-bêche avec un adhésif polyvinylique (Fig.176).

Après séchage, la planche a été découpée aux dimensions souhaitées, poncée, puis teintée avec une teinture pour bois noire de la marque AquaClou®. Après un premier séchage, la surface a été poncée une deuxième fois, puis reteintée. Enfin, un vernis gomme-laque a été appliqué pour obtenir une finition brillante.

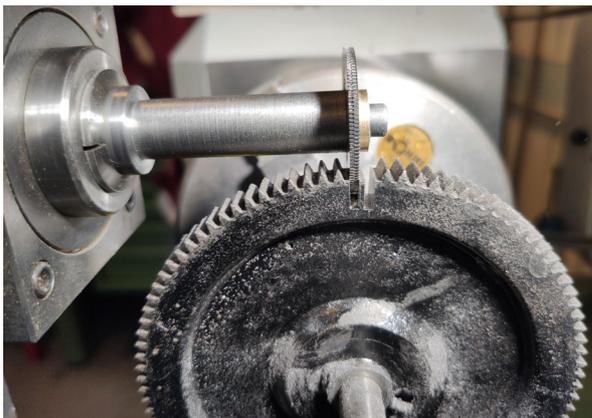
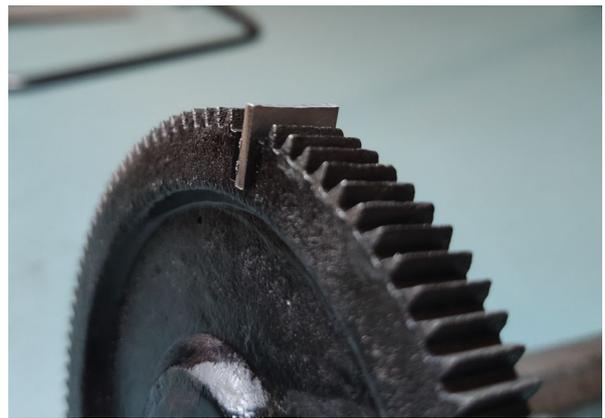
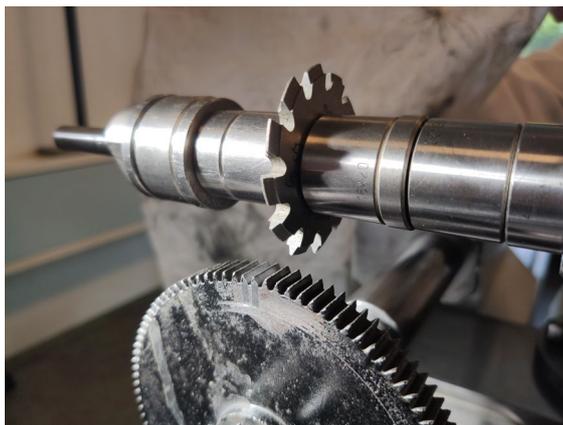
Figure 175 : Fraisage des dents à rapporter.

Figure 176 : Mise en place des plaquettes et collage.

Figure 177 : Usinage terminé.

Le mobile a été maintenu dans le tour par son axe et appuyé contre une contre-pointe pleine tournante. Une fraise scie en métal dur de 1.80 mm d'épaisseur a été utilisée pour fraiser les dents sur une profondeur de 6 mm, garantissant ainsi une bonne stabilité des nouvelles dents (Fig.177).

Après le fraisage des deux espaces vides où viendront se positionner les dents, les deux plaquettes en acier ont été découpées aux dimensions voulues, puis insérées dans les découpes après avoir été légèrement enduites de colle (Loctite 648®) (Fig.1778). Après un temps de séchage de 3 jours, l'excédent de métal a été tourné sur le diamètre et limé sur les faces.

Le fraisage des nouvelles dents a été réalisé en effectuant des passes successives, d'abord de 1/10 mm, puis de 2/100 mm, jusqu'à obtenir le même profil que les dents existantes (Fig.179). Les bavures ont été éliminées à l'aide d'une lime aiguille taille 6.

La roue, une fois les dents taillées, a été montée sur le mécanisme pour tester la conduite de l'engrenage. Ce test a consisté à retenir la roue menée en la freinant avec les doigts tout en poussant la roue menante dans le sens de la marche. Cette procédure a permis de vérifier le bon engrènement des deux roues, l'exactitude du profil des dents et l'efficacité de la transmission du mouvement.

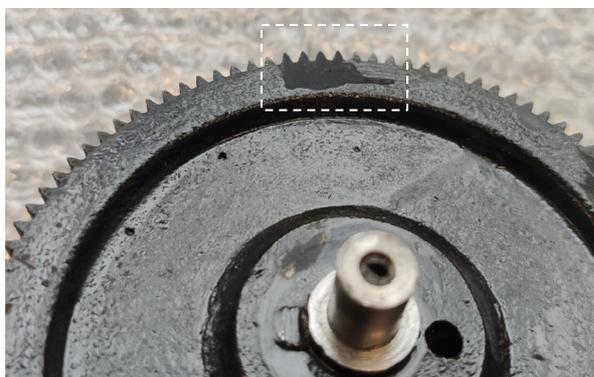
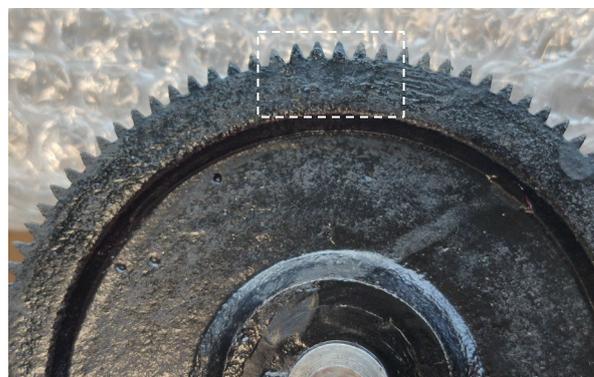
Figure 178 : Application d'une première couche de Regalrez® avec pigments.

Figure 179 : Application d'une deuxième couche de Regalrez® sans pigments.

Les nouvelles dents ont été retouchées pour homogénéiser l'aspect de surface du mobile (Fig.180-181). A cause de la sensibilité de la surface aux cétones et pour éviter d'apporter une solution aqueuse, le choix s'est porté sur le Regalrez® 1093 à 25% dans le Shellsol T mélangé à des pigments de noir de vigne¹²⁶.

Une première couche de Regalrez® était appliquée avec des pigments, puis, après un temps de séchage de 24h, une deuxième couche plus diluée et sans pigment a permis d'apporter de la brillance et de mieux intégrer la retouche dans la surface.

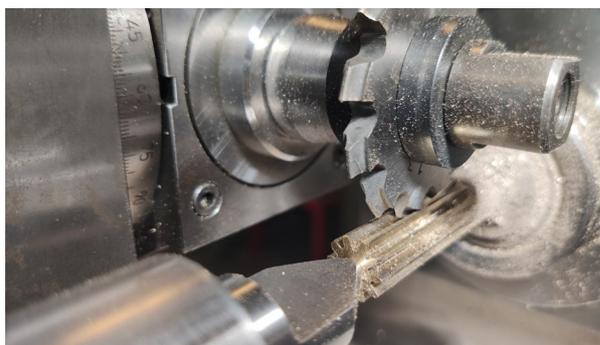
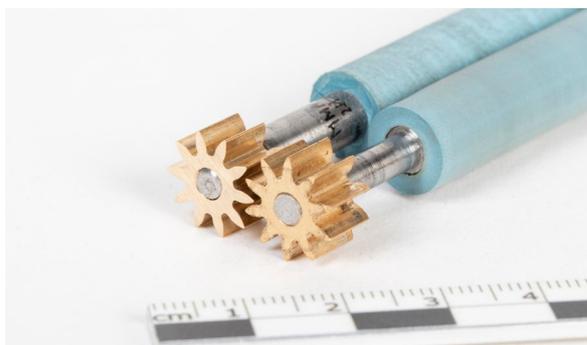
Figure 180 : Pignons en cours d'usinage.

Figure 181 : Les deux pignons sur leurs axes.

Une ébauche en laiton CU ZN 36 de 12 mm de diamètre est centrée sur le tour puis percée au diamètre de 3.3 mm et taraudée à M4 (pas de 0.7).

Les dents sont ensuite fraisées avec une fraise à module en « poussant » l'ébauche qui est maintenue avec une contre-pointe pleine/moitié. La découpe s'est faite sur une distance suffisamment grande pour pouvoir ensuite découper deux pièces d'une longueur de 6.90 mm (Fig.182-183).

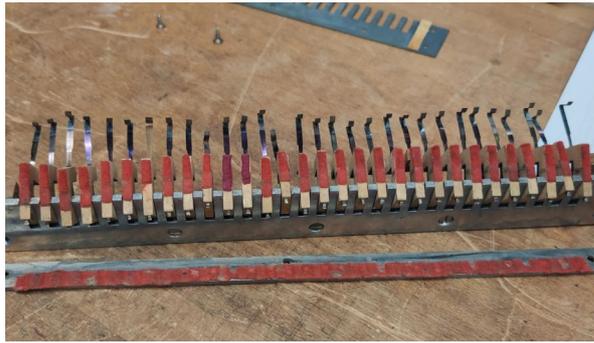
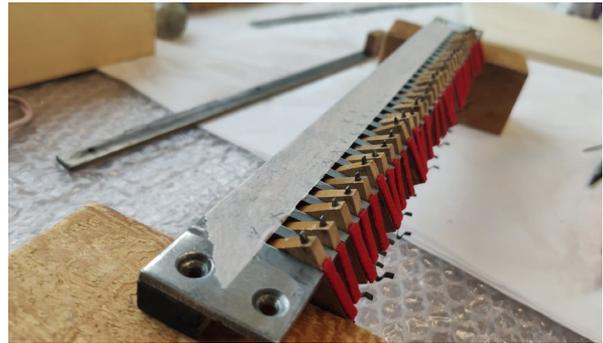
Figure 182 : La barre de suivi avant traitement (vue par en-dessous).

Figure 183 : La barre de suivi en cours de traitement (vue par en-dessus).

Les feutres des touches ont été retirés et remplacés (Fig.184-185). Pour retirer les feutres qui étaient collés à la colle de peau, ils ont été humidifiés. Les nouveaux feutres ont également été collés à la colle de peau chaude. Le feutre qui se trouvait entre les touches et la platine de la barre de suivi a été retiré et conservé dans un minigrip® identifié avec le numéro d'inventaire de l'objet. Quatre échantillons des feutres originaux des touches également.

Les ressorts du cylindre en bois de la barre de suivi ont été retirés et remplacés avec des cales en laiton. Les pièces originales ont été conservées dans un minigrips® identifié avec le n° d'inventaire de l'objet.

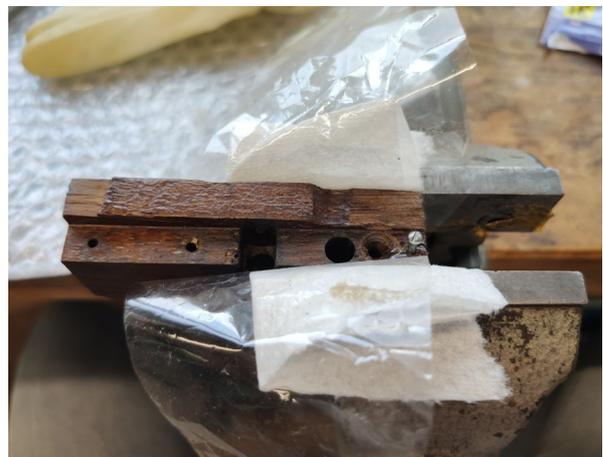
Figure 185 : La vis a été remplacée en maintenant la pièce dans un étau.

La fissure autour du pas de vis du pont en bois du couvercle de la barre de suivi a été renforcée. Le clou a été retiré, et la fissure a été collée à la colle de peau chaude. Le collage a été maintenu sous presse dans un étau (Fig.186).

Pour prévenir toute nouvelle fissuration, la pièce a été maintenue dans l'étau lors du revissage de la vis (Fig.187).

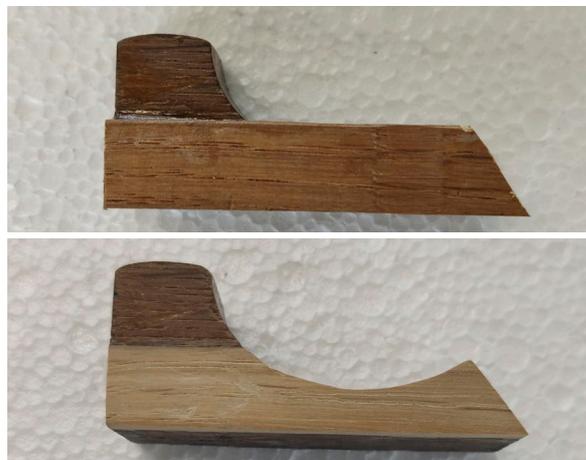
Les bordures des ponts en bois de la barre de suivi présentent des abrasions importantes, qui vont entraver la marche de la partition sur la barre de suivi (Fig.188).

Figure 187 : Pièce en cours de taillage.

Un morceau de chêne¹²⁸ a été découpé et collé avec de la colle de peau. Une fois sèche, la pièce a été taillée au ciseau à bois. Le choix de la même essence de bois doit permettre aussi de retrouver les conditions d'utilisation originales (Fig.189).

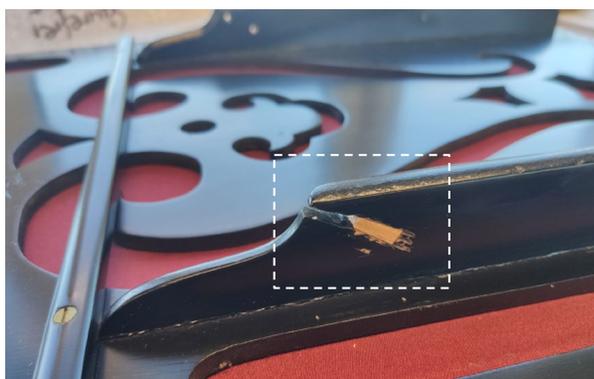
Figure 188 : Insert en cours de taillage.

La découpe à la scie dans le guide du plateau ajouré a été comblé avec un morceau d'aune¹²⁹ (Fig.190). Celui-ci a été découpé aux dimensions voulues, puis collé avec une colle de peau. L'excédent de matériel a été retiré avec un ciseau à bois. Les lacunes ont été comblées avec un mélange à consistance pâteuse à base de colle de peau et craie de champagne. La surface a été retouchée à l'Aquazol® 200 et des pigments.

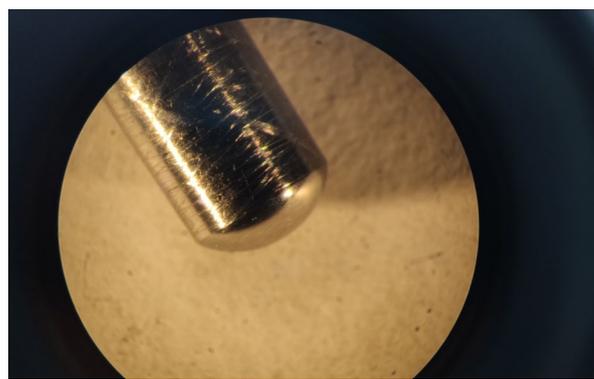
Figure 189 : Extrémité du pivot après remodelage.

L'arrondis de l'extrémité du pivot de la broche du volant a été restauré par usinage (Fig.191). La broche a été fixée dans le tour 102, puis la pointe a été légèrement meulée puis polie avec une pierre abrasive. La restauration de l'arrondi est essentielle pour avoir une surface de frottement la plus petite possible.

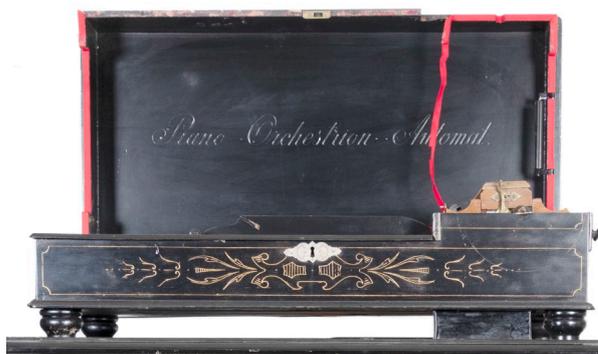
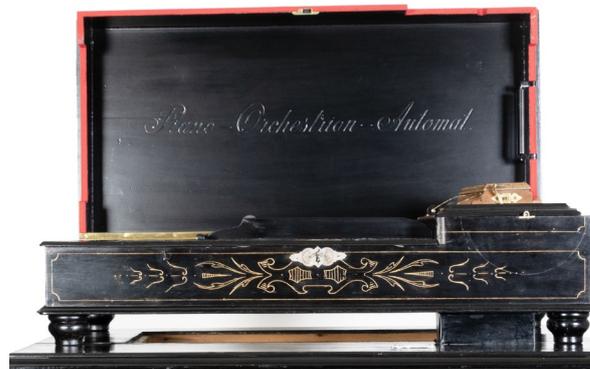
Figure 191 : État avant traitement.

Figure 192 : État après traitement.

La bande de feutre qui s'était décollée du bord du couvercle a été recollée avec de la colle de peau chaude. La surface du feutre a d'abord été enduite de colle pour éviter qu'il n'absorbe tout l'adhésif. Les traces de l'ancien adhésif ont été retirées de la bordure avec un chiffon humide. Après séchage, de la colle a été appliquée sur la bordure du boîtier, puis le feutre a été repositionné et maintenu légèrement sous presse (Fig.193-194).

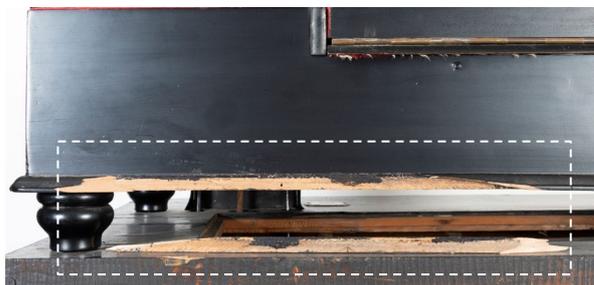
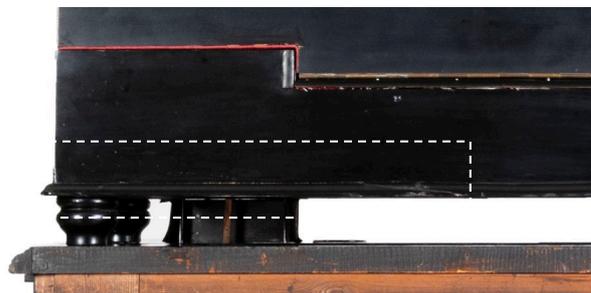
Figure 193 : État avant traitement.

Figure 194 : État après traitement.

Le morceau de baguette en bois décollé de l'arrière du boîtier de l'instrument a été recollé avec de la colle de peau chaude. Les résidus de l'ancien adhésif ont été retirés des surfaces à l'aide d'acétone, puis la baguette a été repositionnée. Avant l'application de la colle, la surface a été légèrement chauffée de manière contrôlée avec un sèche-cheveux industriel.

La colle a été infiltrée à l'aide d'un pinceau fin, puis le collage a été mis sous presse à l'aide de serre-joints.

Les lacunes ont été comblées avec un mélange à base de colle de peau et de craie de champagne de consistance pâteuse, puis retouchées à l'Aquazol® 200 mélangé à des pigments noirs (Fig.195-196).

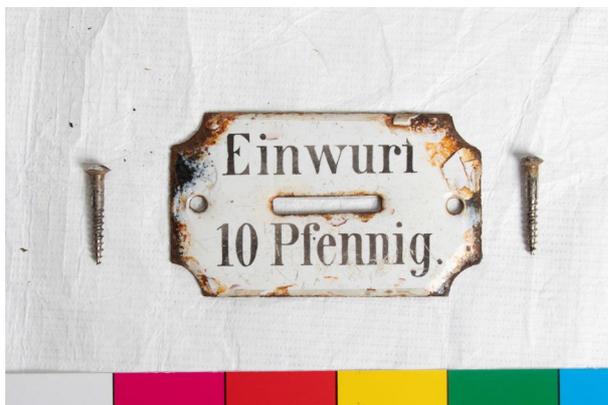
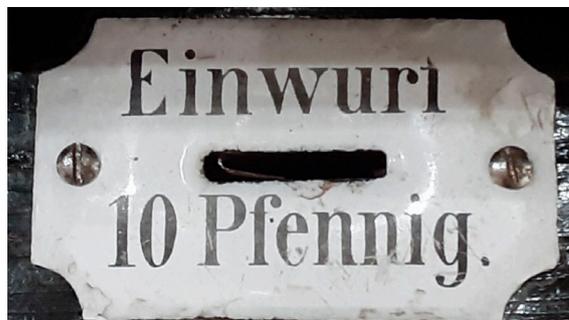
Figure 195 : État avant nettoyage.

Figure 196 : État après restauration. ©Raphael Lüthi, 2024

Les résidus jaunis (de nature inconnue) présents sur la plaquette en émail (Fig.197) ont été retirés mécaniquement en les grattant légèrement avec un scalpel, sous binoculaire. Les lacunes ont ensuite été isolées avec du Paraloid B72 à 15% dans l'acétone. Un revêtement peinture en base aqueuse de la marque WACO a permis de faire une mise en teinte de la lacune. Puis, celles-ci ont été comblées avec une cire microcristalline (Cosmoloid H80 à >40% dans le Shellsol T), appliquée avec une spatule et un pinceau. Après évaporation du solvant, la surface a été légèrement polie avec une lame de scalpel (Fig.198).

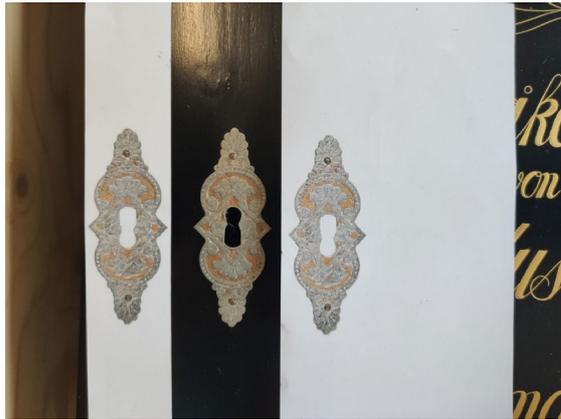
Figure 197 : Tests de la teinte et de la luminosité des ornements imprimés.

Une copie de l'ornement qui orne la porte avant de droite a été réalisée en papier. Plusieurs tests ont été nécessaires afin de trouver la teinte et la luminosité correspondante (Fig.199). Une fois ces paramètres sélectionnés, l'ornement a imprimé, découpé puis collé sur un carton épais avec une colle blanche. La réplique a ensuite été collée à la surface avec la Fluka® à 2% dans de l'eau déminéralisé.

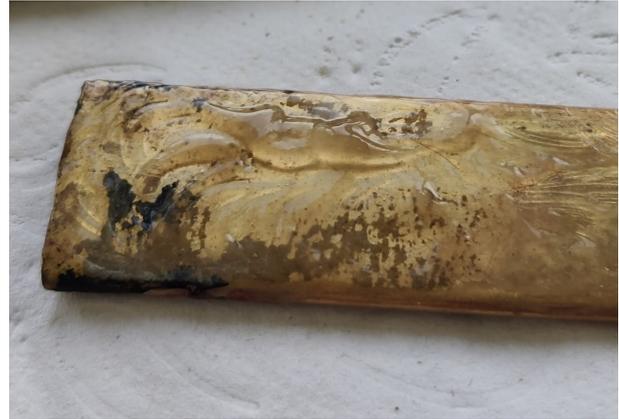
Figure 198 : État avant nettoyage.

Le reste d'adhésif de masquage a été retiré du conduit du monnayeur car il peut s'acidifier et corroder le métal. L'application de plusieurs gels d'acétone à 20% ont été nécessaires à son retrait complet (Fig.200).

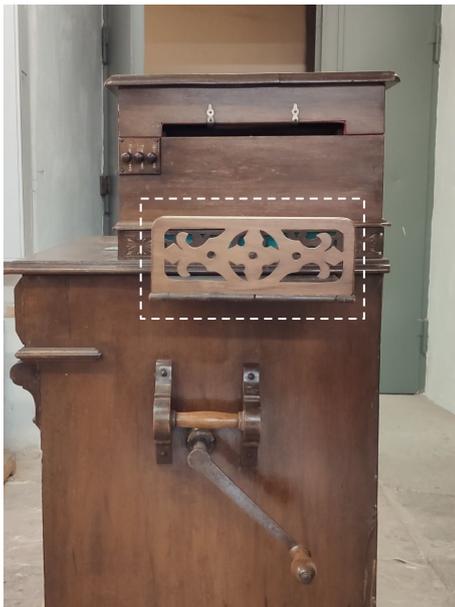
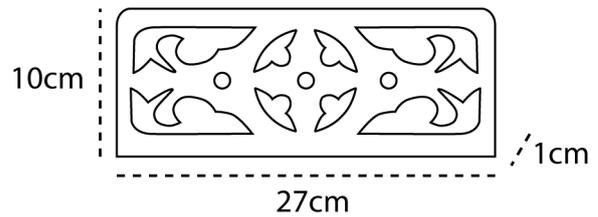
Figure 199 : L'orchestrion de Bruchsal a servi de modèle.

Figure 200 : Illustration reproduite d'après la planchette de l'orchestrion de Bruchsal, ci-contre.

Un schéma de la planche ajourée manquante a été dessiné à partir du modèle présent sur l'orchestrion de Bruchsal, afin que le musée puisse la recréer s'il le souhaite (Fig.201-202).

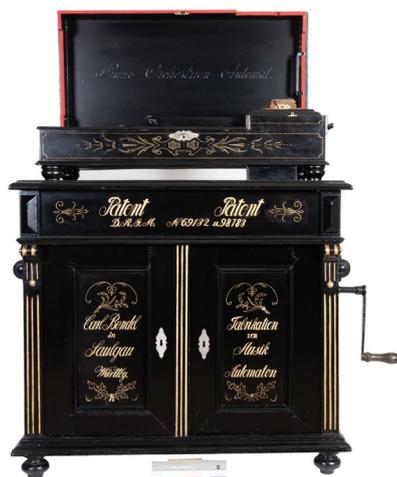
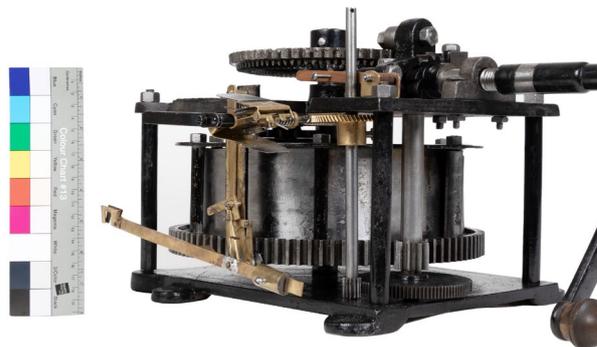
La fonction a été partiellement restaurée. Le mécanisme moteur entraîne le mécanisme de jeu de l'instrument, mais des difficultés apparaissent lorsqu'une partition est installée. Le temps a manqué pour effectuer les derniers réglages.

Figure 201 : Cabinet après traitement.¹³²

Figure 202 : Mécanisme moteur à ressort après traitement.
