Étude et restauration d'un « Piano Orchestrion Automat. » à entraînement ressort du Musée des Automates à Musique de Seewen (SO).

Master of Arts HES-SO in Conservation-restoration

Orientation objets scientifiques, techniques et horlogers

Année académique 2023-2024

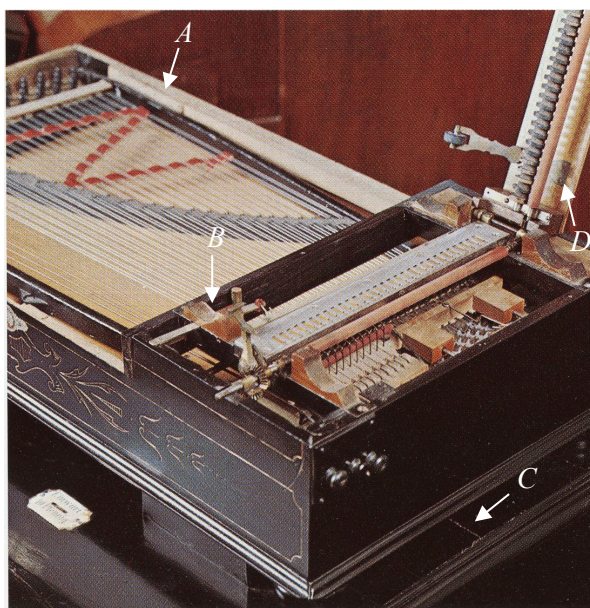
Entre 1960 et 1975²⁷, date de publication du catalogue raisonné de la collection du Dr. Weiss, l'objet est photographié (Fig.13-14). Il présente alors un bon état de conservation, bien qu'on observe déjà l'écart important entre les planches du plateau du cabinet (C), la présence des cales en bois le long du cadre du boîtier (A) et des ponts de la barre de suivi (B) et que les vis (D) ne semblent pas encore corrodées. Il est aussi moins poussiéreux et ne présente pas encore de traces de moisissures.

Figure 13 : État de l'objet aux alentours de 1975 ?
©Weiss-Stauffacher 1975

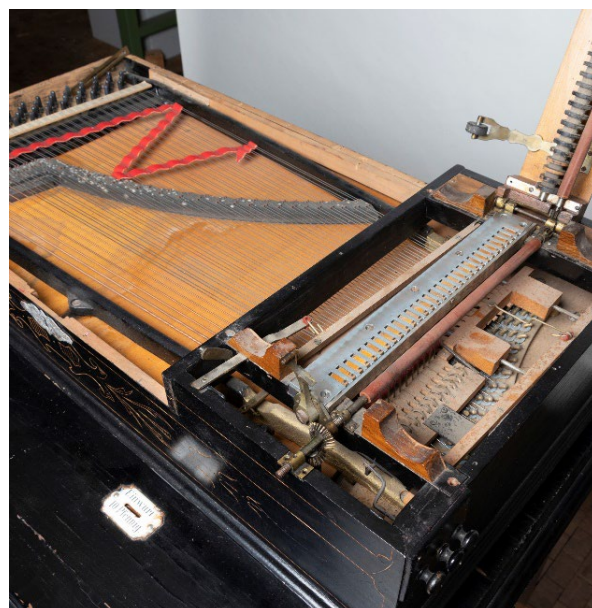
Figure 14 : État de l'objet avant intervention, avril 2024.

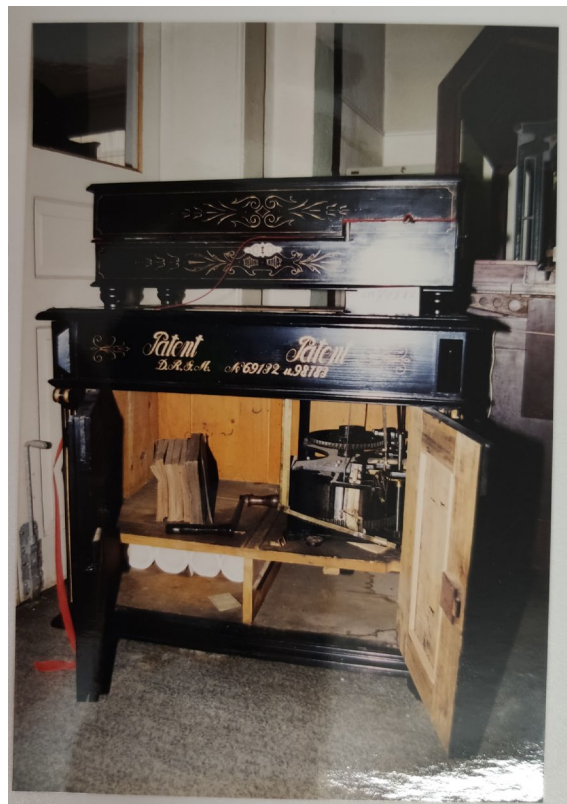
Lors de son déménagement au tournant du XX^e siècle dans les nouvelles réserves, l'objet est déjà dans le même état de conservation que celui dans lequel il a été trouvé (Fig.15).

Figure 15 : État de l'objet en 1997. Il présente un état de conservation proche de celui dans lequel il a été trouvé. ©MMA, 2024.

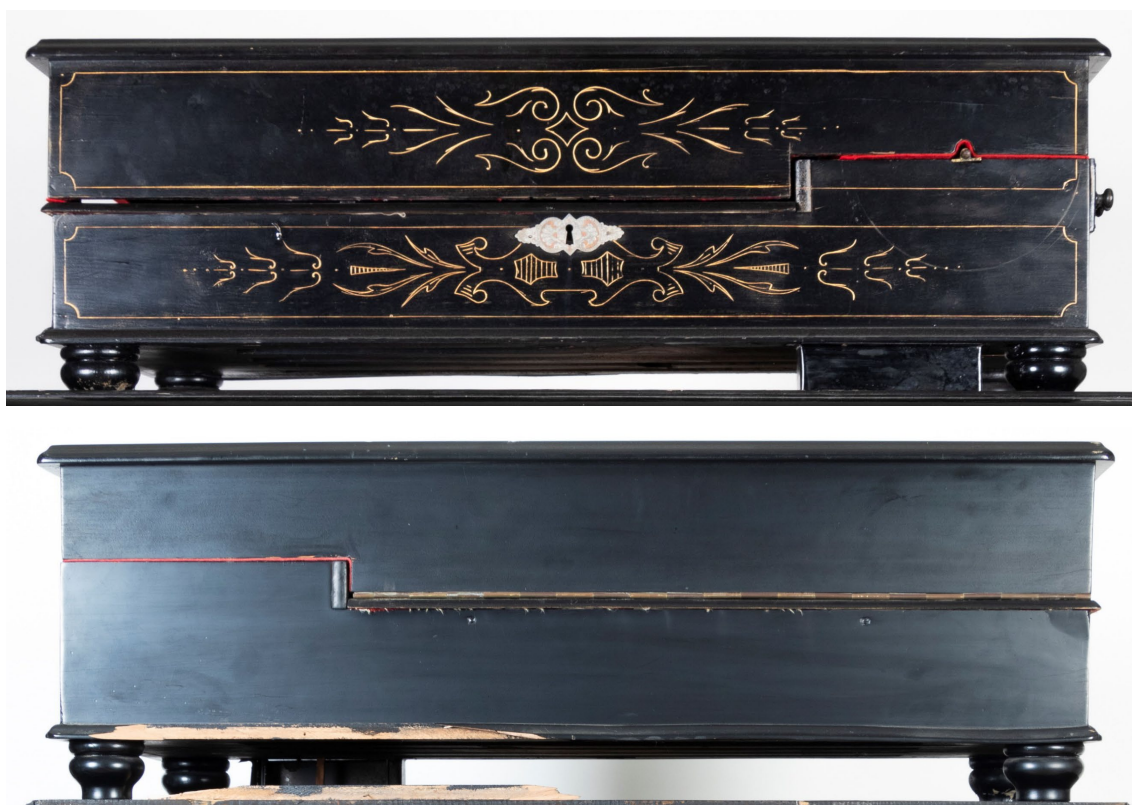
Sous lumière visible, le cabinet, le support de partition de gauche, la face avant et les côtés du boîtier de l'instrument présentent une surface noire, lisse et brillante. Tandis que la surface à l'arrière du boîtier et sur le support de partition de droite a un aspect plus mat (Fig.36 et Fig.37). Les analyses FTIR ont révélées qu'il s'agissait néanmoins d'un même type de revêtement.

Figure 34 : Face avant et arrière du boîtier. État avant traitement.

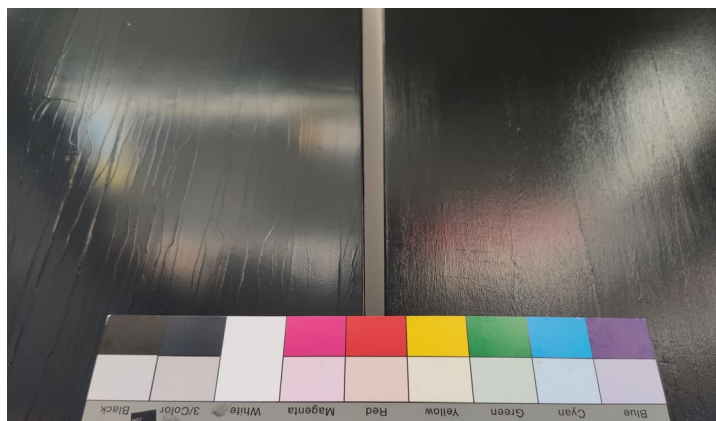
Figure 35 : Vue rapprochées des supports de partition côte à côte. Celui de gauche a une surface beaucoup plus lisse, tandis que la structure du bois est visible sur celui de droite. De plus les deux surfaces montrent des états de dégradation différents. Les taches de couleurs sont des reflets. État après traitement.

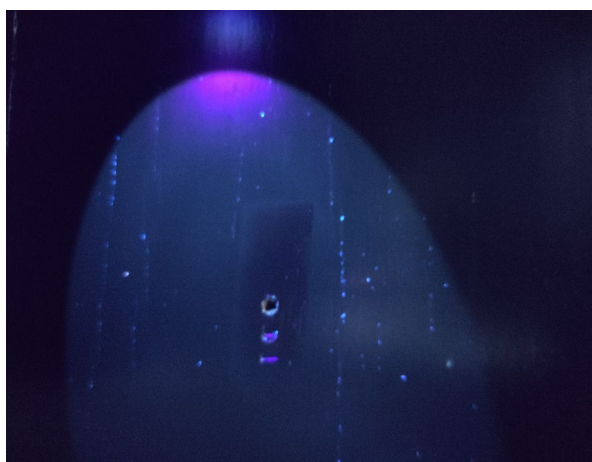
Sous lumière ultraviolette⁴⁵ (UV), le revêtement présente une fluorescence de teinte vert-jaunâtre sur le cabinet et bleue claire dans le couvercle de l'instrument (Fig.38 et Fig.39). Selon la littérature, cela peut correspondre à des peintures nitrocellulosiques (fluorescence verte-jaune) ou de l'acétate de polyvinyle (bleu-laiteux)⁴⁶.

Figure 36 : Très légère fluorescence à la teinte jaune-verte sur le cabinet, ici la paroi de gauche.

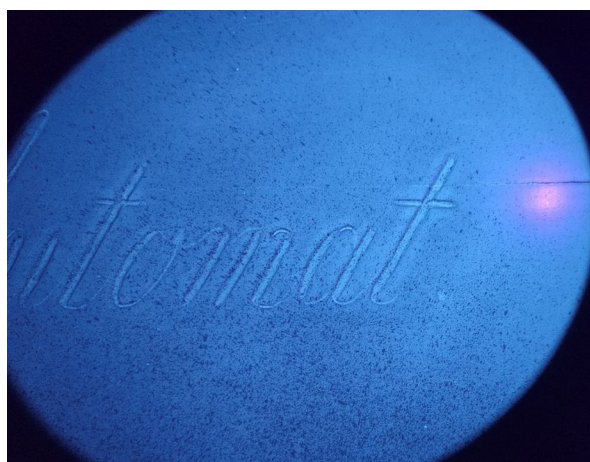
Figure 37 : Fluorescence bleue claire dans le couvercle de l'instrument.

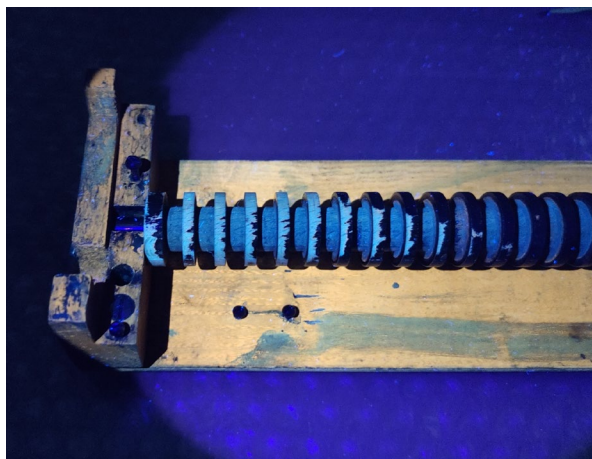
Un vernis gomme-laque⁵² a été identifié lors d'un examen sous lumière UV. Celui-ci est présent comme vernis transparent sur les éléments en bois non peints de la barre de suivi (Fig.40) et comme laque noire sur les bords internes du boîtier de l'instrument (Fig.41).

Figure 38 : Fluorescence orange caractéristique de la gomme laque sur le pont de la barre de suivi.

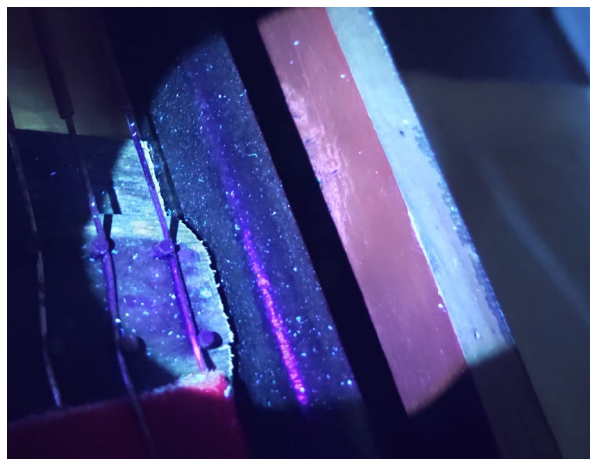
Figure 39 : Fluorescence rouge-orangé sur la paroi interne du boîtier.

La présence d'une bordure noire revêtue de gomme laque à l'intérieur du boîtier de l'instrument est également une caractéristique que l'on retrouve sur l'orchestrion du château de Bruchsal, qui n'est pourtant pas peint en noir⁵³.

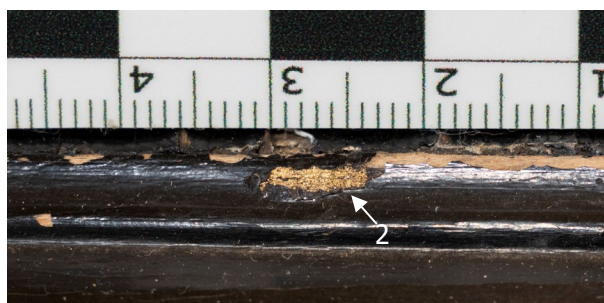
Une peinture dorée a été repérée sous le revêtement noir (Fig.44), dans des lacunes situées sur la bordure supérieure du cabinet (deux du côté gauche et une du côté droit -Fig.45).

Figure 42 : Peinture dorée présente dans une lacune du revêtement, dans la bordure supérieure du cabinet. Le chiffre correspond à la localisation de la lacune sur la Figure 41.

Cependant, l'étude ne permet pas de dater la peinture dorée. Il n'est donc pas certain que la peinture trouvée dans les lacunes soit vraiment une peinture « originale » ou le résultat d'une intervention plus récente. Il serait intéressant de comparer sa composition à celle de la peinture présente sur l'orchestrion de Bruchsal, qui semble dans un état plus proche de l'original.

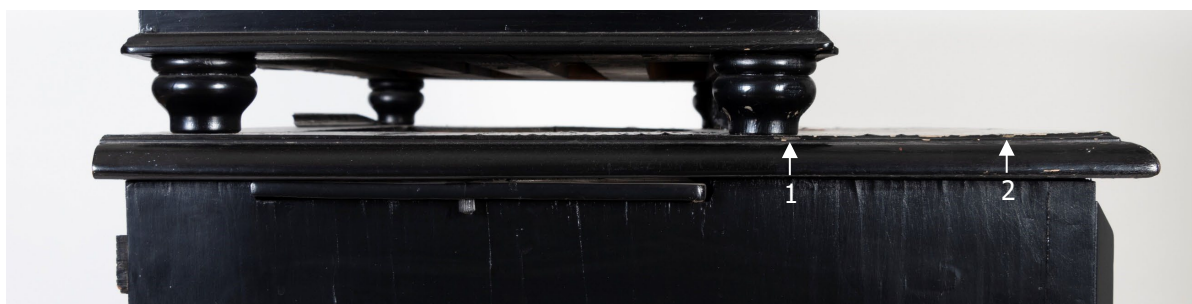
Figure 43 : Emplacements de la peinture dorée trouvée dans les lacunes. État avant traitement.

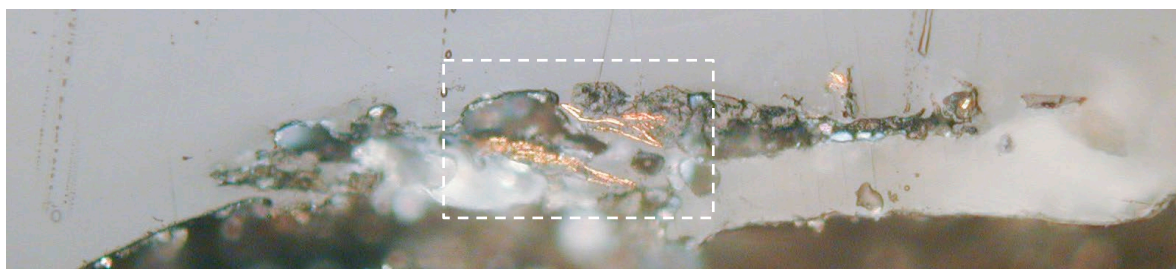
Le liant n'a pas été identifié, mais l'observation de la coupe d'un échantillon prélevé autour de la lacune n°1 permet de voir qu'il s'agit également d'une peinture contenant des paillettes métalliques (Fig.46).

Figure 44 : Un amas de paillettes est visible sur un échantillon de peinture prélevé dans la lacune n°1 (image ci-dessous). Olympus BX60, grossissement 20x.

En ce qui concerne la peinture dorée, une analyse au microscope électronique à balayage pourrait déterminer la nature du métal (afin de mieux comprendre la sensibilité du métal présent à la corrosion) et confirmer s'il s'agit d'une *bronzine** à base de paillettes d'or ou de laiton.

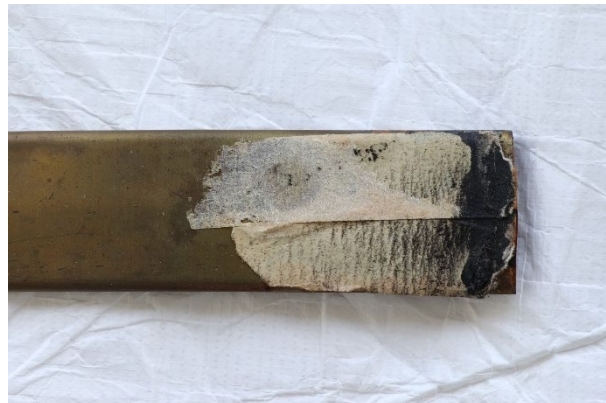
Cette étude démontre que le revêtement noir du cabinet ne peut pas être contemporain de la création de l'objet. En effet, les laques et vernis à base de nitrate de cellulose ne font leur apparition sur le marché qu'en 1920⁵⁹. Un résidu de ruban adhésif de masquage avec des traces de peinture noir présent sur le monnayeur (Fig.47) suggère que l'intervention est même plus récente, car le ruban adhésif n'est commercialisé qu'à partir de 1930⁶⁰. Il n'est cependant pas exclu que certaines surfaces aient été repeintes à différentes époques. Il est peu probable que l'application d'un

Figure 45 : Ruban adhésif de masquage sur le monnayeur à l'endroit où il est fixé dans le cabinet.

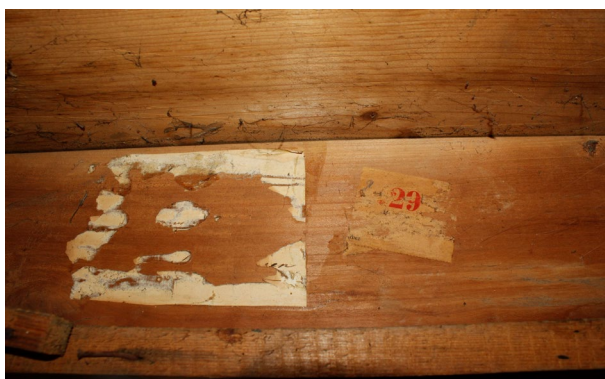
Figure 69 : Restes d'étiquettes au revers de la planche des numéros des modèles d'utilité. Il n'a malheureusement pas été possible de les déchiffrer. État avant traitement.

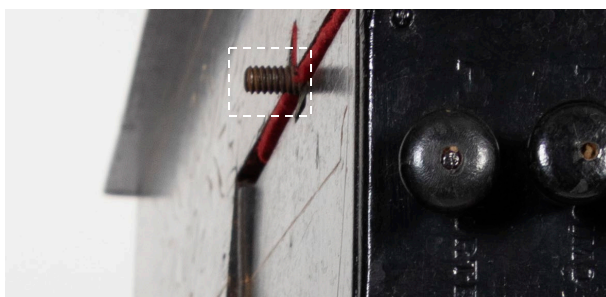
Figure 71 : L'extrémité de la tige filetée dépasse du boîtier (Seewen). État avant traitement.

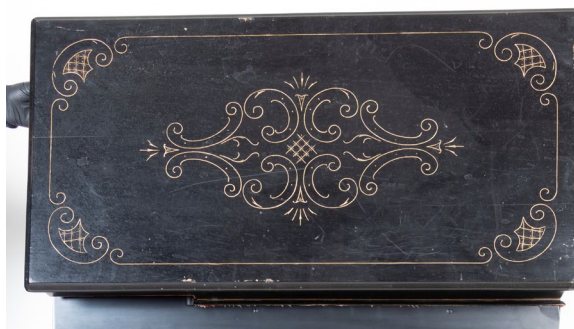
Les surfaces du boîtier de l'instrument présentent des éclaboussures, des griffures et des trous dû à des chocs, et quelques soulèvements et lacunes dans la couche picturale (Fig.77).

Figure 75 : Le couvercle du boîtier présente un léger encrassement, des lacunes et des griffures.

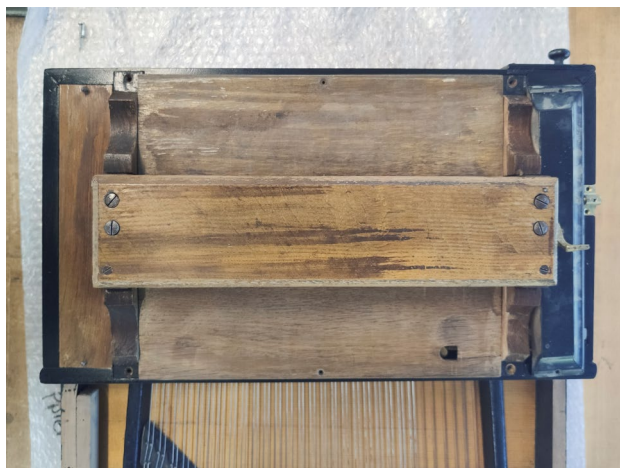
Les surfaces des planches en bois qui recouvrent le mécanisme de jeu et celle du couvercle de la barre de suivi présentent des abrasions, des taches et des lacunes dans le vernis, qui est craquelé et se soulève par endroit (Fig.78).

Figure 76 : Les surfaces des éléments en bois présentent diverses altérations.

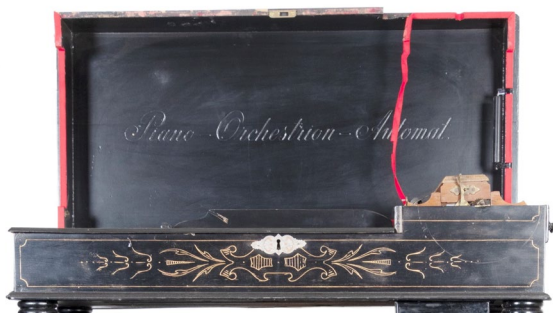
La bande de feutre rouge s'est partiellement décollée (Fig.81), tout comme un morceau de la baguette en bois à l'arrière du boîtier (Fig.82). Des analyses FTIR ont révélées que celle-ci avait été collée avec un adhésif polyvinylique⁸⁸. La charnière du couvercle présente des fissures et des déformations (Fig.83). Les guides du plateau ajourés ont été modifiés par sciage et perçage (Fig.84).

Figure 79 : Bande en feutre décollée.

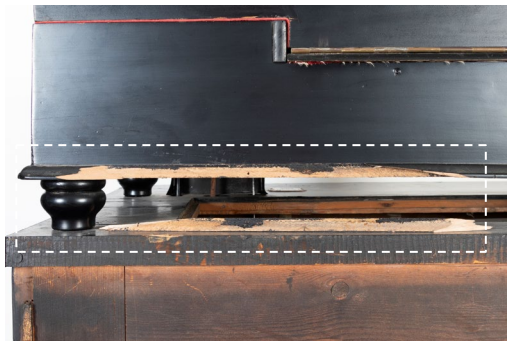
Figure 80 : Baguette arrière partiellement décollée.

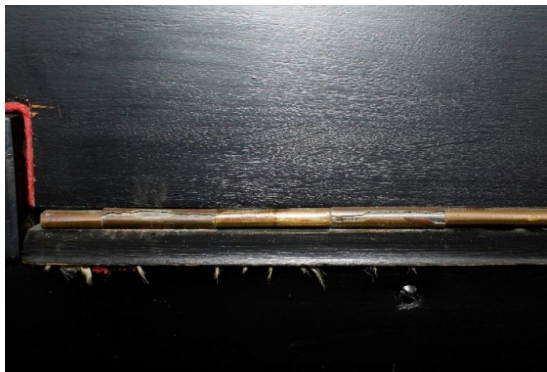
Figure 81 : Fissures dans la charnière.

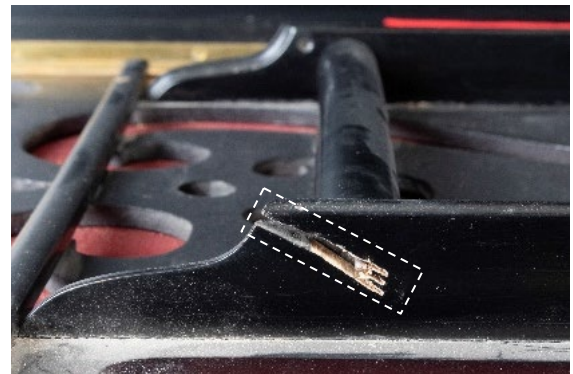
Figure 82 : Découpe à la scie et perçage des guides.

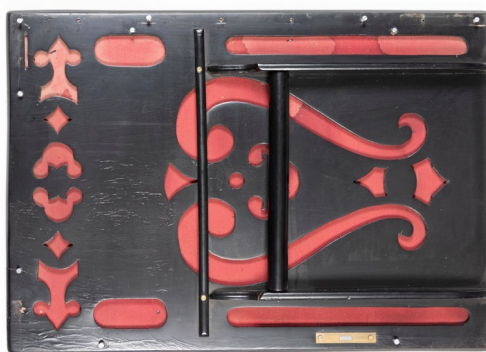
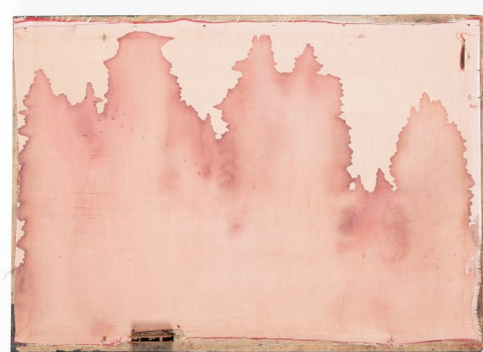
Le textile du plateau ajouré présente des décolorations qui forment une limite claire de la progression de l'eau (Fig.85).

Figure 83 : Vues recto-verso du plateau ajouré.

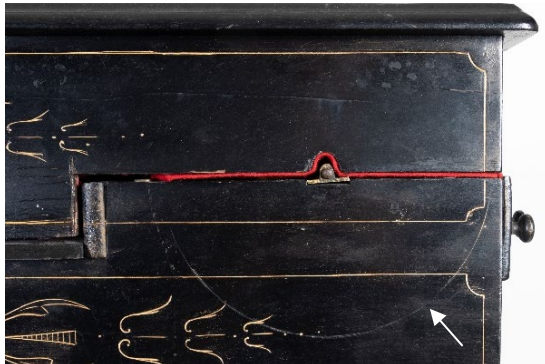
Une marque en demi-cercle 8.8 cm de diamètre griffe la peinture autour de la tige filetée (Fig.86). Le diamètre correspond à la taille des roues de manivelle utilisées avec un piano mécanique de 30 notes lorsque l'entraînement était manuel ou à air chaud (Fig.87)⁸⁹. Il s'agit probablement d'une tentative de

faire fonctionner l'objet avec une manivelle, qui n'a pas été retrouvée avec l'objet. Le couvercle du boîtier a dû être retiré lors de cet essai, car il ne présente pas de marque.

Figure 84 : Abrasion en demi-cercle probablement due à l'utilisation de l'objet avec une manivelle.

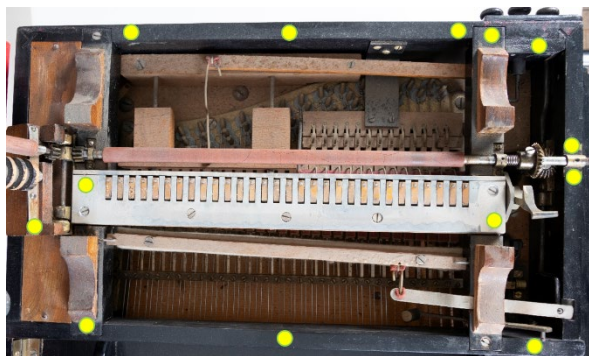
Un total de quatorze vis manque sur le mécanisme de jeu (Fig.90). Les vis présentes sont de formats et de provenances différentes (Fig.91).

Figure 88 : 14 vis sont manquantes sur le mécanisme de jeu (la 1^{re} n'est pas visible sur la photo).

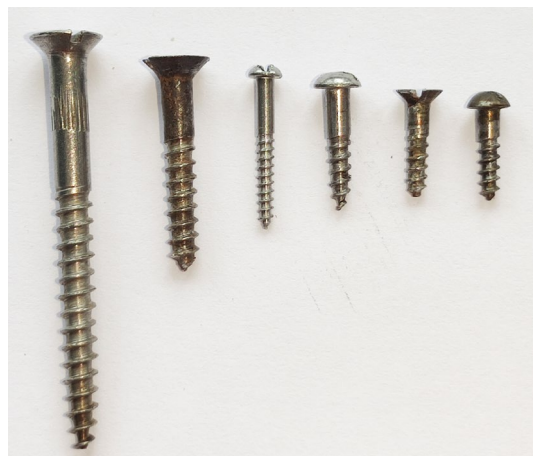
Figure 89 : Vis trouvées sur le mécanisme de jeu.

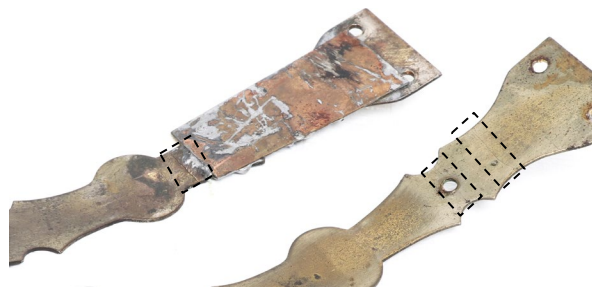
Les tiges à roulettes en laiton nickelé⁹⁰ sont fissurées (Fig.96). Une des tiges a été réparée par brasure d'une large plaquette métallique.

Figure 94 : Les deux tiges à roulettes présentent des fissures.

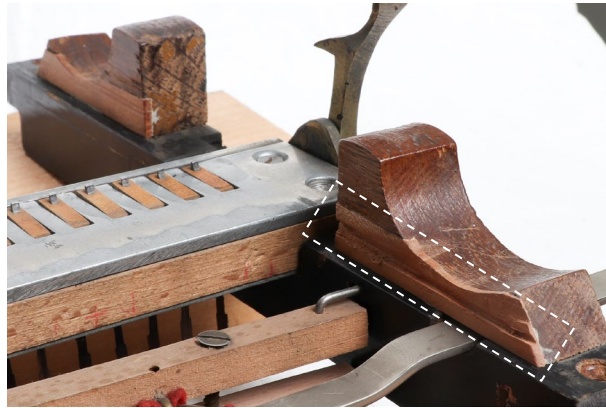
Figure 95 : Irrégularités dans les bordures des guides de la barre de suivi.

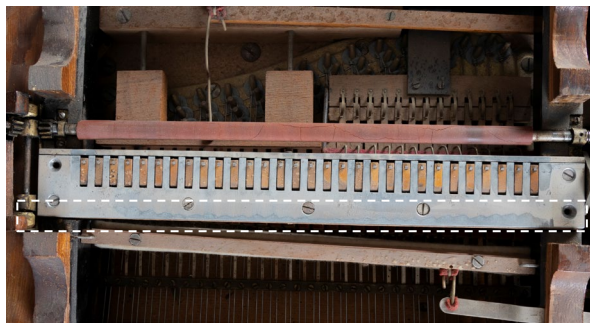
Figure 96 : Légère abrasion du cadre métallique de la barre de suivi.

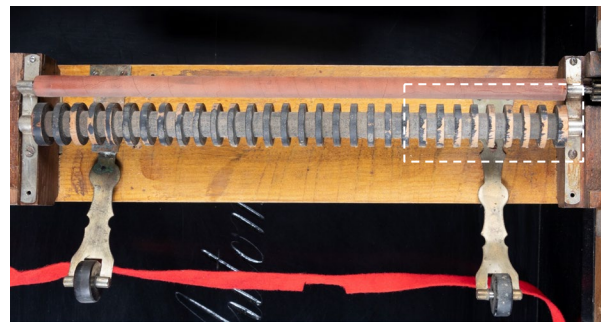
Figure 97 : Lacunes dans la peinture du cylindre en bois.

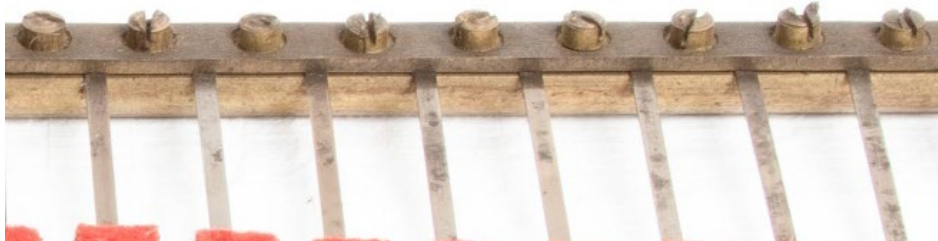
Les têtes des vis des marteaux de l'arbre à marteaux du piano présentent des déformations mécaniques (Fig.100).

Figure 98 : Les têtes des vis en alliage cuivreux de l'arbre à marteaux présentent des déformations mécaniques plus ou moins importantes.

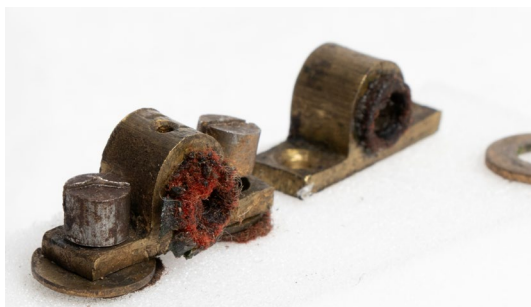
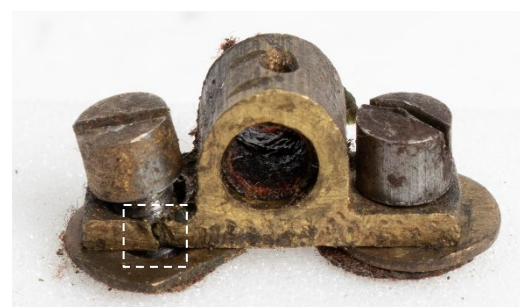
Les feutres d'amortissement des ponts en alliage cuivreux de l'arbre à marteaux sont durcis et encrassés et ne couvrent plus toute la surface interne. Le bord d'un des ponts s'est fissuré (Fig.105).

Figure 103 : Les ponts en alliages cuivreux de l'arbre à marteaux sont ternis, sales et celui de droite est fissuré. L'insert en feutre est très dégradé.

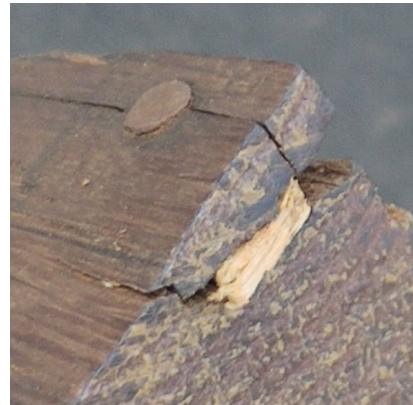
La bordure du pont en bois du couvercle de la barre de suivi s'est fendue, et a été stabilisée par l'ajout d'un clou et d'un fragment de bois. Une vis manque sur le pont métallique (Fig.106-107).

Figure 105 : La pièce a été stabilisée par l'ajout d'un clou et un fragment de bois a été utilisé pour combler la lacune.

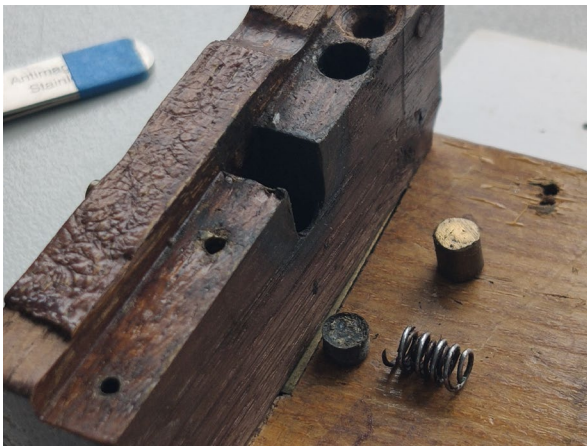
Figure 106 : Un ressort et un intercalaire en laiton ont été ajoutés dans la fixation du cylindre en bois de la barre de suivi.

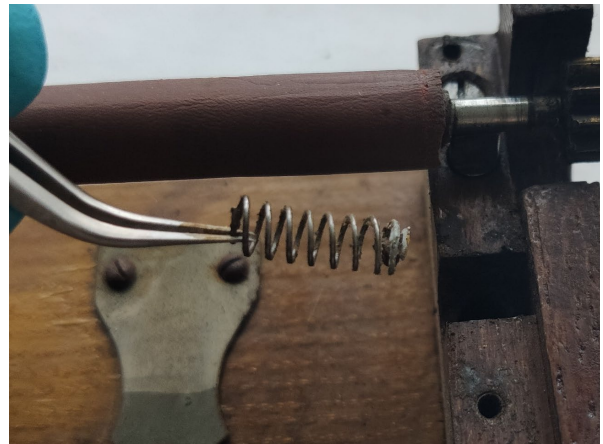
Figure 107 : Les ressorts ont visiblement été changés.

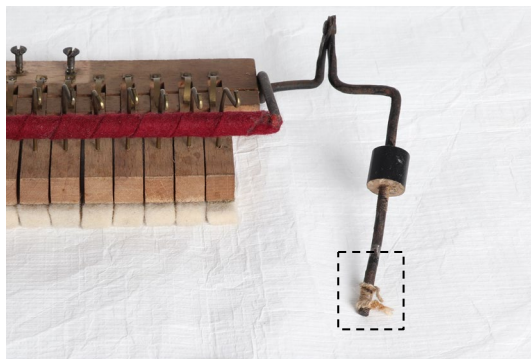
Figure 108 : Fil sur tige filetée pour maintenir la poignée.

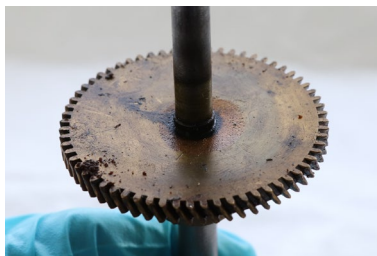
Un mélange entre des graisses/huile de lubrification et de la poussière encrasse les surfaces (Fig.111-112). Les lubrifiants sont durcis et encrassés (Fig.113).

Figure 110 : Les surfaces fonctionnelles sont recouvertes d'un film gras et encrassé.

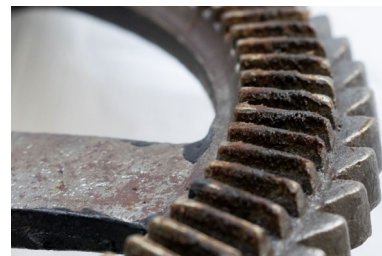
Figure 111 : Lubrifiant durci et encrassé.

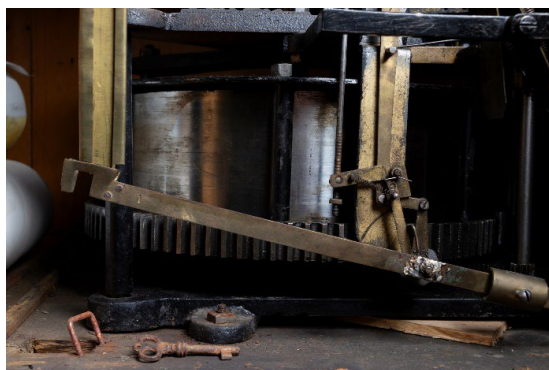
Des cales en bois ont été insérées sous le mécanisme, qui n'est maintenu en place que par deux vis (Fig.114 ci-dessous).

Une corrosion de couleur brun-orangé, dure et adhérente mais poudreuse en surface, s'est formée sur les éléments en alliage ferreux non revêtus et non lubrifiés. Les alliages cuivreux présentent un ternissement inhomogène (Fig.114). Aucun revêtement n'a été identifié sur les éléments métalliques sous lumière UV.

Figure 112 : Ternissement des alliages cuivreux ; Corrosion des alliages ferreux ; Cales sous le mécanisme.

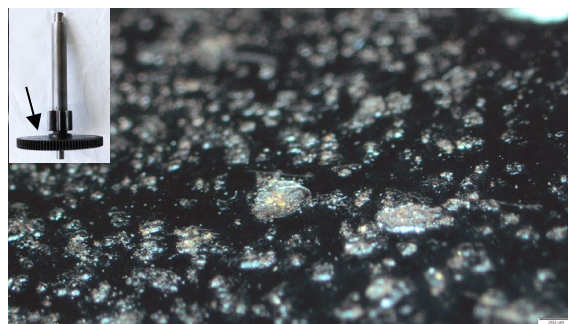
La surface peinte de la roue du premier mobile est piquée de cratères de corrosion (Fig.115). La surface des autres éléments métalliques peints est dans un bon état de conservation.

Figure 113 : Corrosion par piqûre sur la pièce en fonte peinte. Microscope Olympus SZ61, grossissement 1.25x.

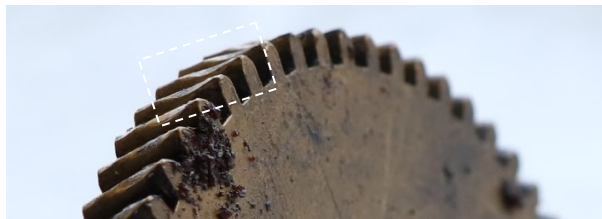
Les dents de la roue en alliage cuivreux présentent une légère abrasion (Fig.117), tandis que deux dents sont cassées sur la roue du premier mobile (Fig.118)

Figure 115 : Abrasion légère des dents.

La présence d'une lubrification usée et sale a notamment provoqué l'abrasion des dents de la roue en alliage cuivreux, et forme un film sec et dur sur les surfaces fonctionnelles, notamment sur les parois du ressort, qui peut de plus s'acidifier. Le mécanisme moteur peut se gripper par l'action combinée du durcissement des huiles/grasses lubrifiantes, de la corrosion, de l'encrassement et d'une longue période d'immobilisation⁹⁴.

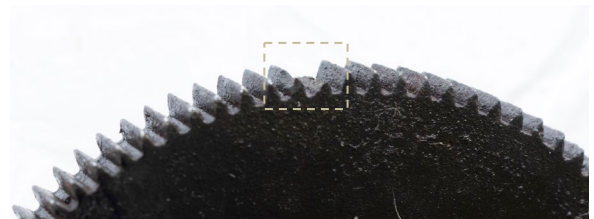
Figure 116 : Dents cassées sur la roue en fonte

Afin de garantir les meilleures conditions de fonctionnalité, la lubrification devra être refaite, certaines pièces devront être remplacées par des copies et les dents de la roue du mobile devront être replantés.

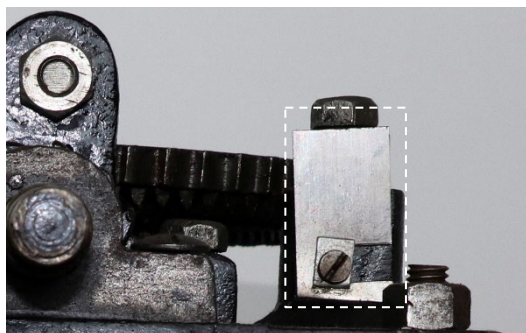
Une plaquette en acier souple sert de ressort de rappel du cliquet de la roue d'armage (Fig.119). La tige lestée à été refixée au monnayeur par brasure (Fig.120)

Figure 117 : Ressort de rappel du cliquet de la roue d'armage.

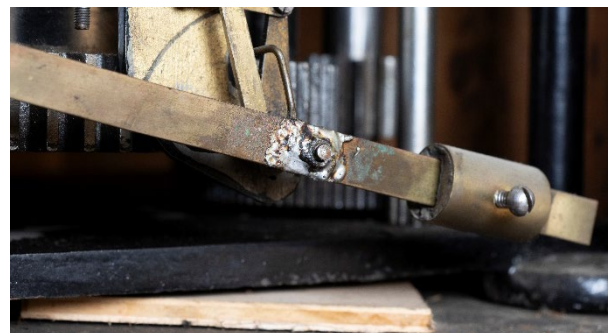
Figure 118 : Brasure volumineuse sur la tige lestée du monnayeur.

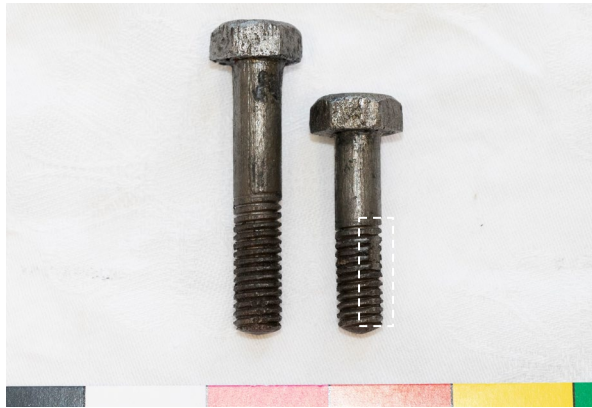
Une des vis du pont du cliquet est abrasée sur la surface du filetage (Fig.121-122).

Figure 119 : La face de la vis de droite du pont de la vis d'armement est très abrasée.

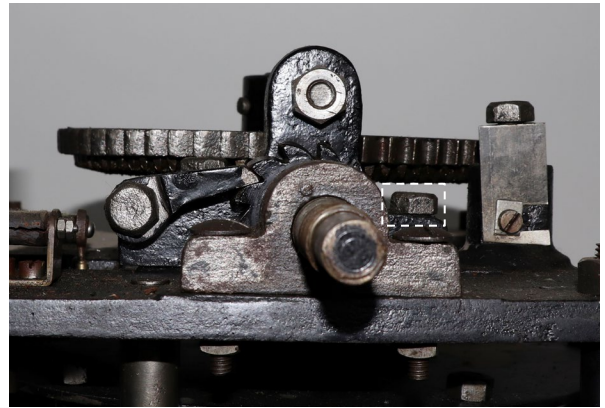
Figure 120 : Vis dont il est question dans la Figure 117.

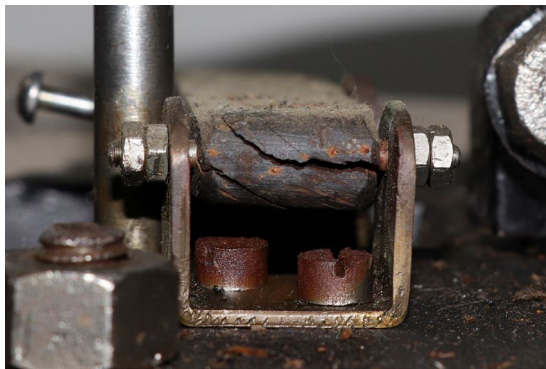
Des fissures se sont créées autour de l'axe de rotation du levier oscillant en bois (Fig.123-124). Le levier présente également des perforations de diamètres et d'alignement différents (Fig.125).

Figure 121 : Vue in situ : Fentes dans l'axe de rotation du levier oscillant.

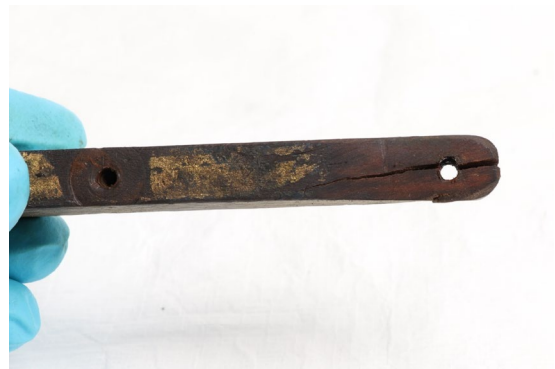
Figure 122 : Levier oscillant, vue de côté après démontage.

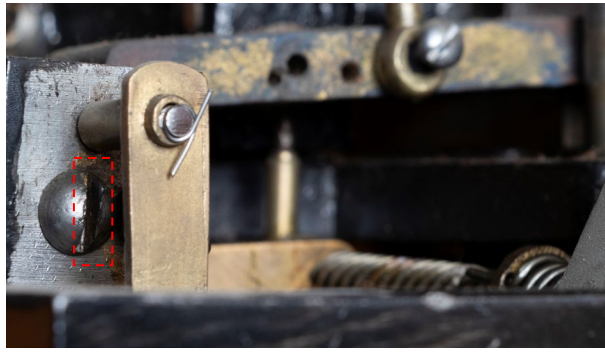
La plupart des têtes de vis présentent des déformations mécaniques (Fig.126).

Figure 124 : La plupart des têtes de vis présentent une légère déformation.

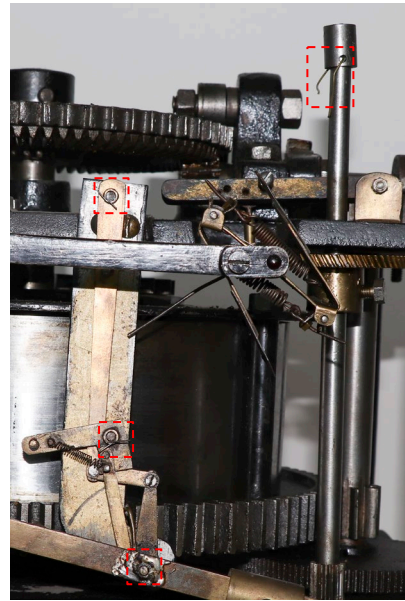
Figure 125 : La plupart des têtes de vis présentent une légère déformation.

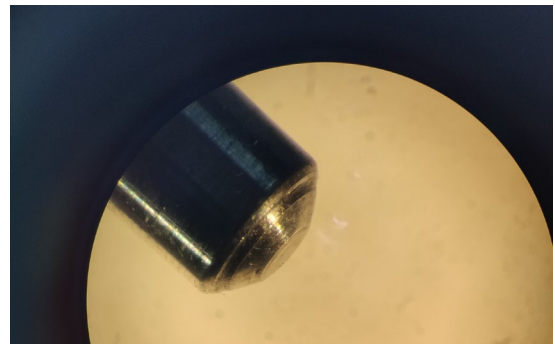
L'extrémité de la broche du volant en contact avec le contre-pivot présente un aplatissement important (Fig.129), ce qui augmente la surface de contact entre le contre-pivot et le pivot, entraînant un frottement accru lors du mouvement.

Figure 127 : Aplatissement à l'extrémité de la broche en contact avec le contre-pivot. Leica MZ6, 4x

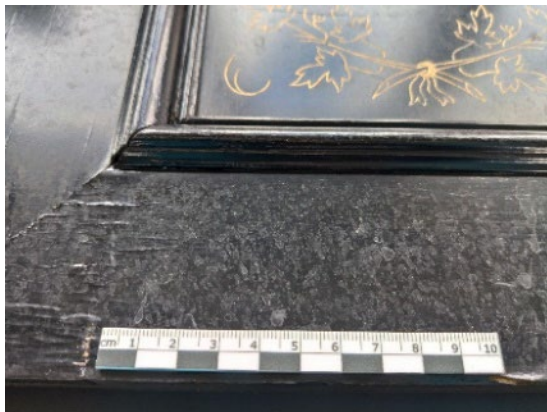
Les surfaces externes présentent un encrassement important, des traces de gouttes et des coulures (Fig.130-131). Des lignes de la limite de la progression de l'eau noires sont visibles à l'arrière du cabinet.

Figure 128 : Encrassement des surfaces.

Les altérations visibles sur les surfaces du cabinet sont certainement dues à un dégât d'eau. L'hygrométrie trop importante ou des variations thermo-hygrométriques trop importantes ont causé les changements dimensionnels du bois, la corrosion des alliages métalliques et l'apparition de moisissures.

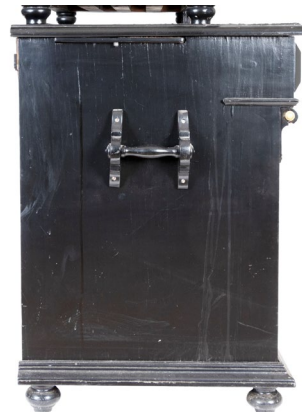
Figure 129 : Coulures et taches.

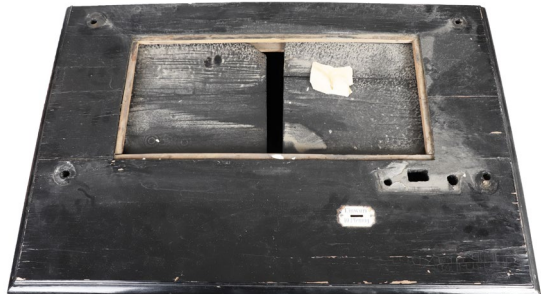
Les supports des partitions (Fig.132) et l'intérieur du cabinet présentent un empoussièrément et un encrassement importants. L'étagère supérieure présente également des taches d'huile/graisse et de peinture⁹² (Fig.133).

*Figure 130 : Plateau du cabinet sans l'instrument.
Les supports des partitions sont très encrassés.*

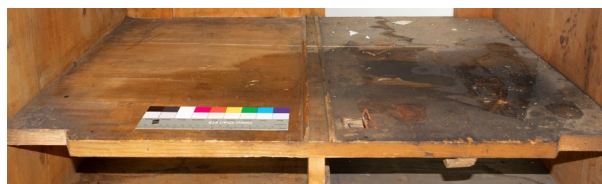
*Figure 131 : Intérieur du cabinet après démontage et
retrait du mécanisme moteur : encrassement
important, tache de peinture et d'huile/graisse.*

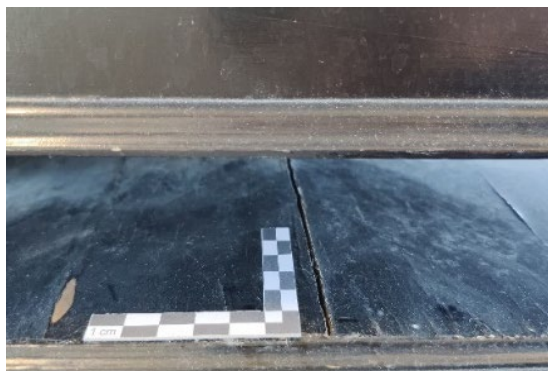
Des écarts importants sont visibles entre les planches du plateau du cabinet (Fig.134) et à l'arrière des portes avant. Ces déformations ont provoqué le soulèvement du placage - particulièrement vulnérable à la déformation en raison de sa faible épaisseur – notamment sur le plateau du cabinet (Fig.135) et sur les portes avant (Fig.136).

Figure 132 : Écart important entre deux planches du plateau du cabinet.

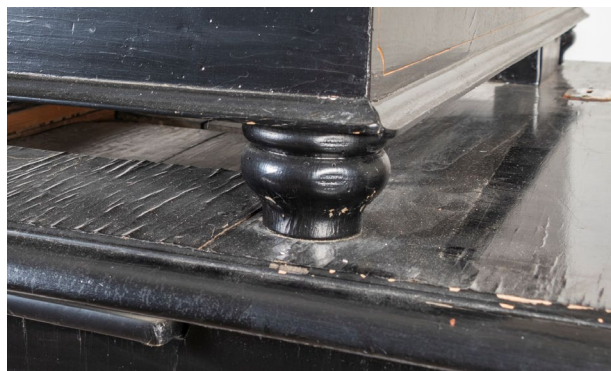
Figure 133 : Soulèvements du placage et lacunes dans le revêtement noir du plateau du cabinet.

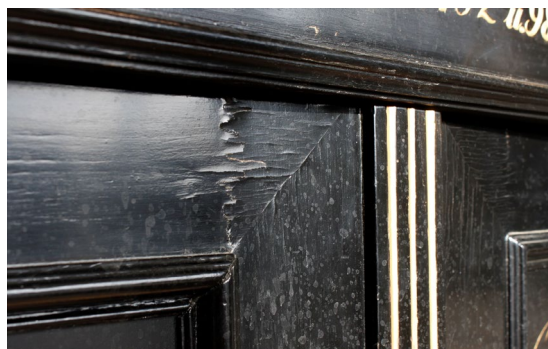
Figure 134 : Soulèvements du placage sur les portes.

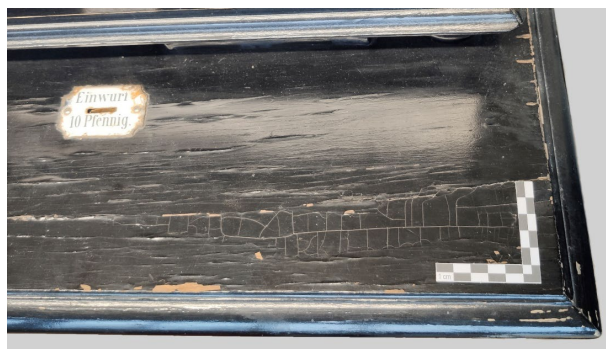
Un craquelé et des lacunes sont présents dans le revêtement peinture du plateau du cabinet, principalement dans le coin avant droit (Fig.137).

Figure 135 : Lacunes, perte d'adhérence et craquelé dans le revêtement du plateau du cabinet.

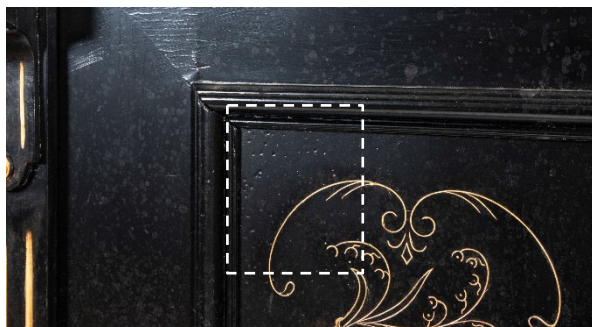
Les reliefs d'anciens trous d'envols sont visibles sous le revêtement peinture (Fig.138).

Figure 136 : Des trous d'envols sont visibles sous la peinture, dans le médaillon central uniquement.

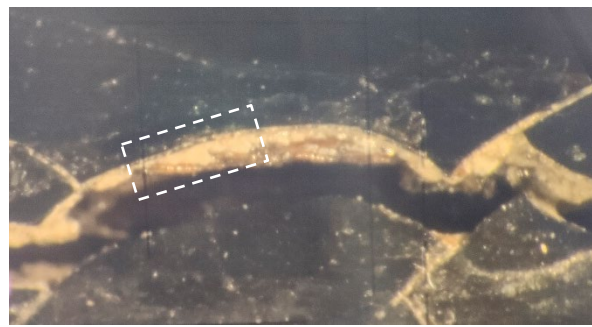
Il semblerait que des interventions de masticage ont dues être réalisées sur le plateau du cabinet, car de la cire et une charge ont été identifiés par FTIR au revers d'échantillons prélevés dans la zone craquelée du plateau⁹³. Ce dépôt est également visible dans certaines lacunes sous la forme d'une sous-couche blanche (Fig.139). Il se peut aussi qu'il s'agisse d'un produit d'entretien du bois.

Figure 137 : Une couche intermédiaire constituée de cire avec une charge est visible dans certains craquelés du revêtement. Leica MZ6, 4x.

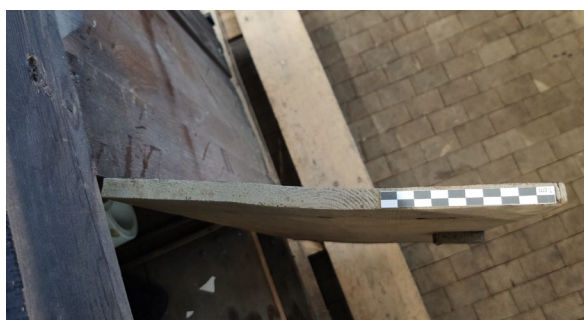
La porte arrière du cabinet, faite d'une seule planche en bois coupée de manière tangentielle, s'est déformée, et ne peut plus être correctement fermée (Fig.140). Le support de partition de gauche est bloqué à mi-chemin (Fig.141).

Figure 138 : La porte arrière, faite d'une seule planche, est légèrement déformée.

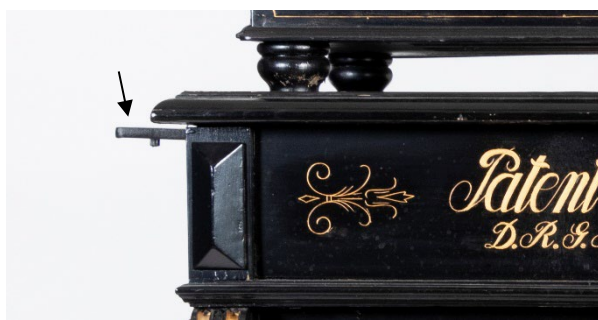
Figure 139 : Le pupitre à partition de gauche est bloqué.

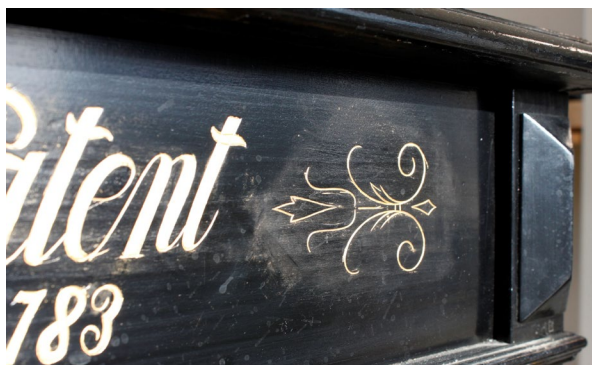
La peinture dorée paraît « essuyée » sur la planche centrale du cabinet (Fig.142).

Figure 140 : La peinture dorée a été « essuyée » autour des ornements.

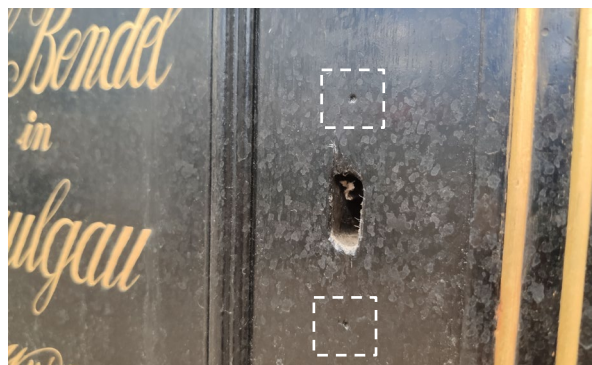
L'ornement de la porte gauche est manquant, cependant les trous de fixation sont visibles sous le revêtement peinture (Fig.143).

Figure 141 : Trous de perforation de l'ornement encore présent dans le bois.

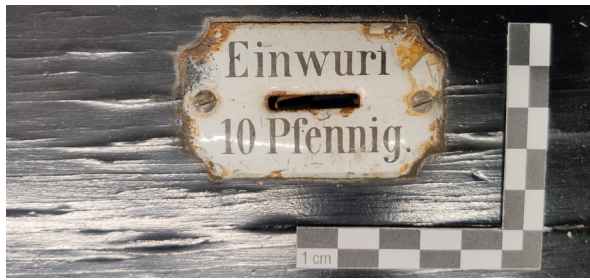
Un dépôt jaune, sec et cassant recouvre les coins de la plaque en émail (Fig.144-145).

Figure 142 : La plaque en émail est tachée.

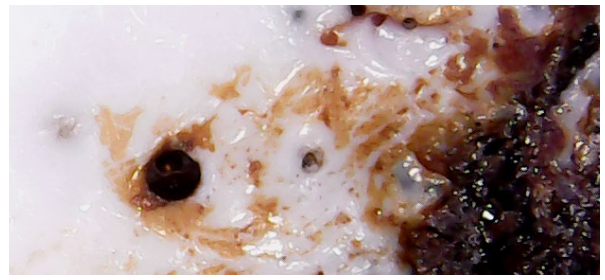
Figure 143 : Vue détaillée de la surface. DinoLite® 20x.

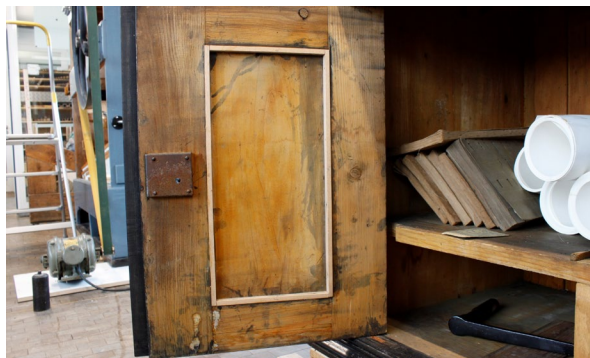
Des cales en bois ont été ajoutées derrière les médaillons des portes (Fig.146).

Figure 144 : Cale à l'arrière des médaillons centraux.

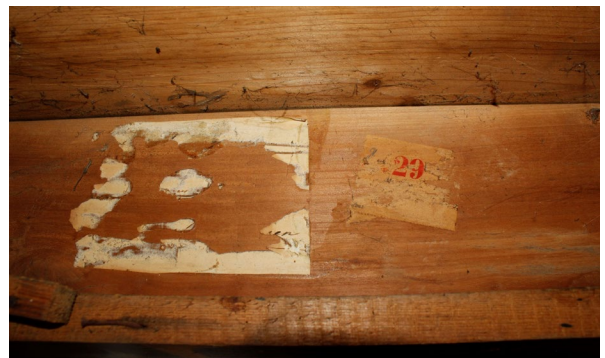
Des restes d'étiquettes sont visibles à l'arrière de la planche du médaillon central (Fig.147).

Figure 145 : Restes d'étiquettes.

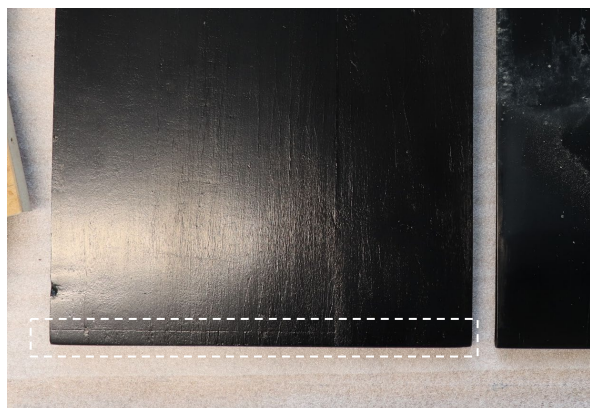
Les bordures ajourées des supports des partitions manquent (Fig.148), ainsi que la cloison permettant de séparer l'étagère supérieure en deux et le tiroir pour recueillir la monnaie – comme l'indique la présence des baguettes et rails qui auraient servi à maintenir ces éléments (Fig.149). Un manchon manque autour du trou d'insertion de la manivelle.

Figure 146 : Marque laissée par un rebord décoré, aujourd'hui disparu.

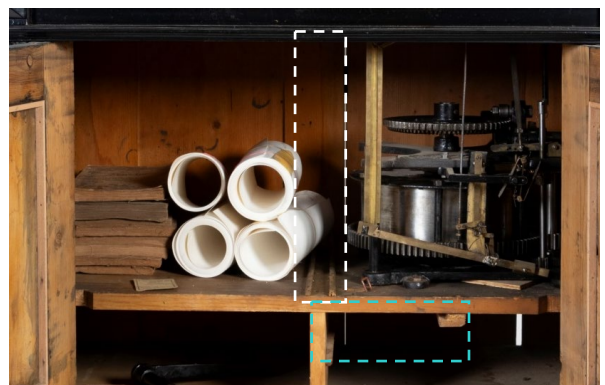
Figure 147 : Cloison manquante en blanc ; tiroir en vert.

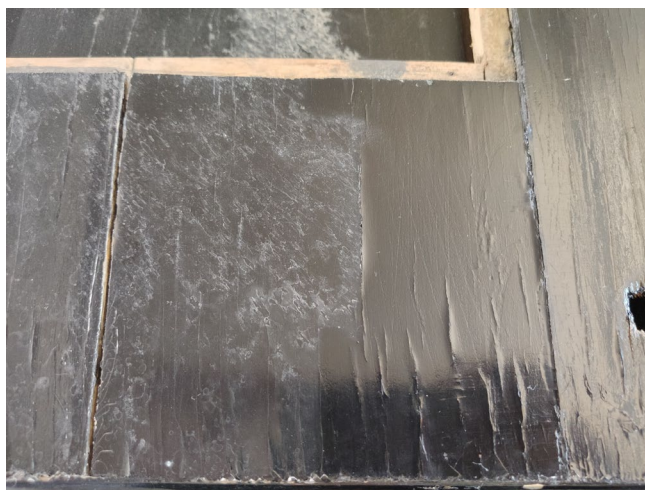
Figure 148 : Le plateau du cabinet en cours de nettoyage

L'encrassement sur le revêtement du cabinet a été retiré avec de l'eau déminéralisée appliquée par des mouvements circulaires légers à l'aide d'un coton-tige légèrement humidifié (Fig.150).

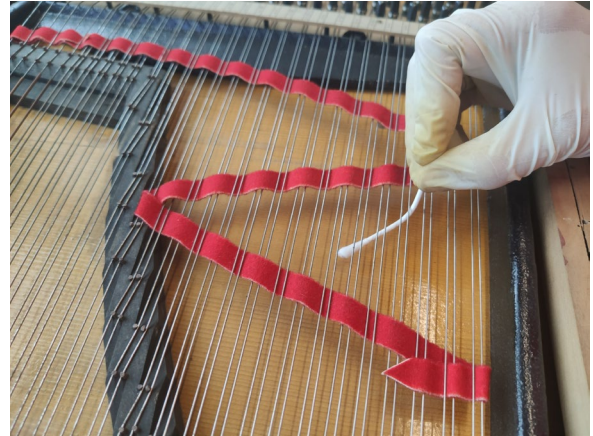
Figure 149 : Table d'harmonie en cours de traitement.

Les auréoles sur le plancher de l'instrument ont été également retirées avec un nettoyage aqueux. Des cotons-tiges pliés ont permis l'accès à la surface entre les cordes, sans devoir les retirer (Fig.151).

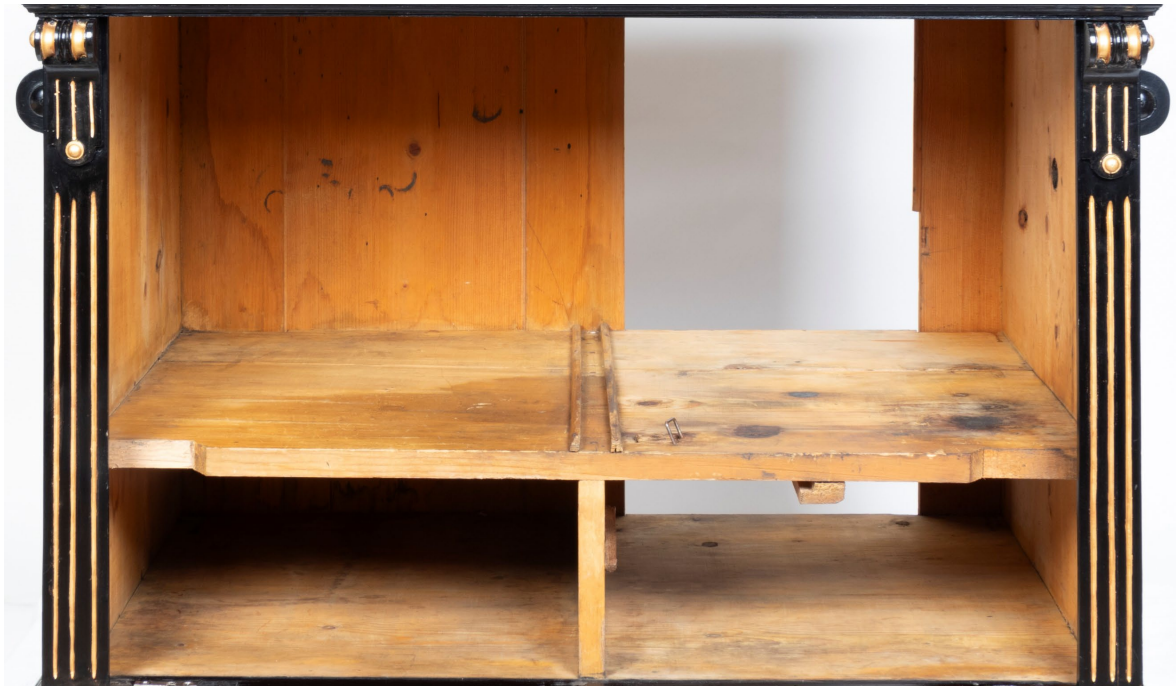
Figure 150 : Intérieur du cabinet après traitement.

La tache d'huile n'a pas pu être retirée complètement, car elle a pénétré trop avant dans le bois. Son élimination complète aurait nécessité un ponçage de la surface. La tache a été légèrement atténuée au white spirit appliqué avec un coton-tige (Fig.152).

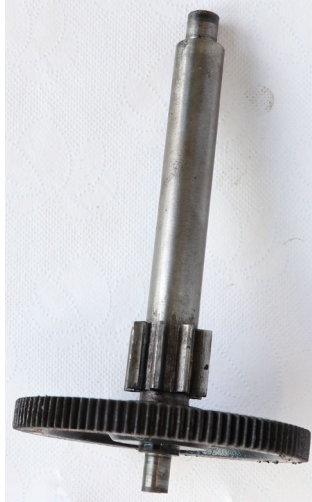
Figure 151 : Mobile avant traitement.

Les éléments avec un revêtement peintures ont été nettoyés manuellement, avec un coton tige et du white spirit (Fig.155-156). Le ressort a été dégraissé avec un chiffon et du white spirit.
