Étude et restauration d'un « Piano Orchestrion Automat. » à entraînement ressort du Musée des Automates à Musique de Seewen (SO).

Master of Arts HES-SO in Conservation-restoration

Orientation objets scientifiques, techniques et horlogers

Année académique 2023-2024

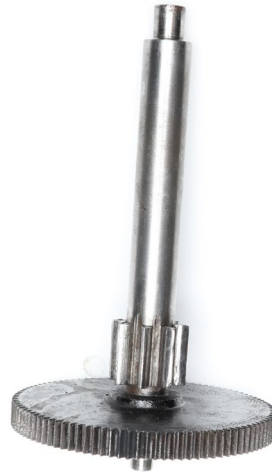
Figure 152 : Mobile après traitement.

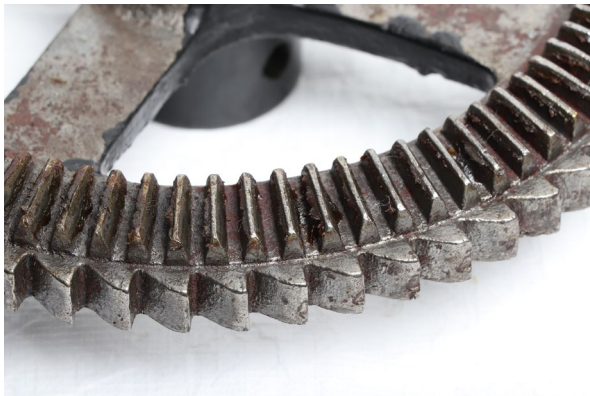
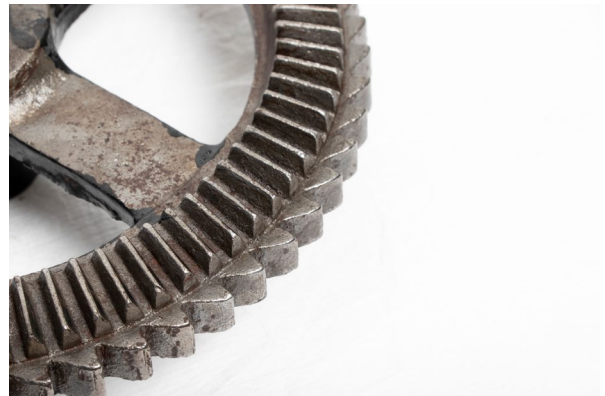
Figure 153 : Rochet avant traitement.

Figure 154 : Rochet après traitement.

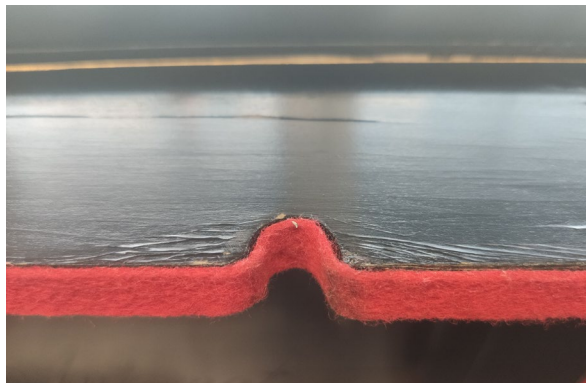
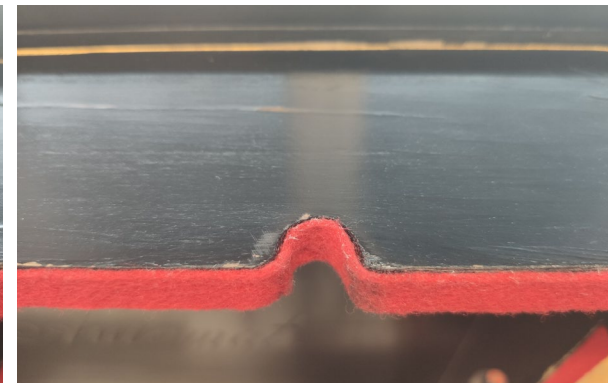
Figure 157 : Soulèvement du revêtement peinture.

Lorsque seul le revêtement de peinture se soulève, l'application de chaleur combinée à une légère action mécanique a permis de l'aplatir. Pour le maintenir en place, la surface a ensuite été enduite d'adhésif et mise sous presse (Fig.159-160).

Figure 158 : La surface a été traitée principalement par apport de chaleur et d'une action mécanique.

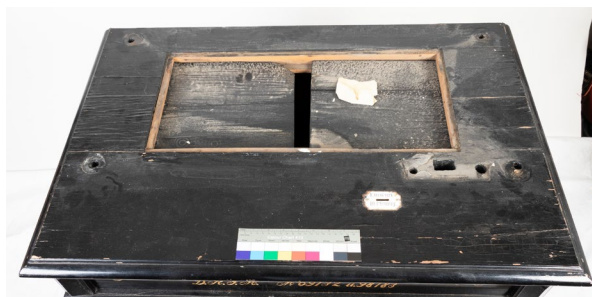
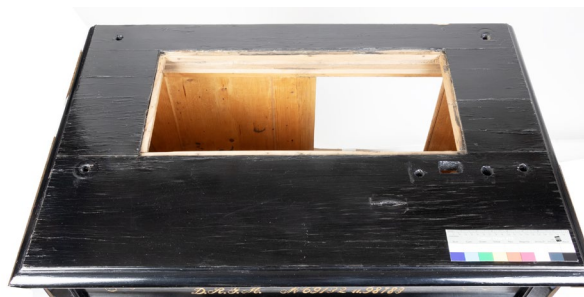
Figure 159 : Plateau du cabinet avant traitement.

Après un temps de séchage de 24h, l'application d'une seconde couche d'Aquazol® 200 plus diluée et sans pigment permettait de retrouver un aspect surface plus brillant. Les retouches restent cependant visibles, car légèrement moins foncées que la surface originale (Fig.161-162).

L'écart entre les planches du cabinet a été comblé avec un insert en balsa, teinté à la peinture acrylique. L'insert a été collé en place avec une colle de peau chaude.

Figure 160 : Plateau du cabinet après traitement.

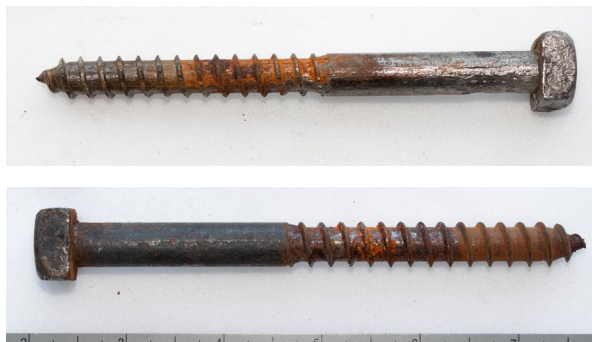
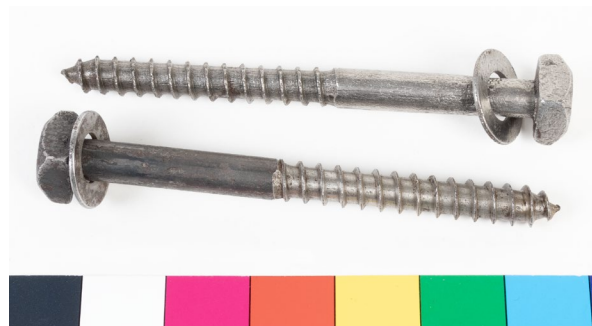
Figure 161 : Vis avant traitement.

Hormis pour les deux grandes vis de fixation de l'instrument sur le cabinet (Fig.163-164) qui ont été traitées entièrement mécaniquement, un traitement chimique s'est révélé être nécessaire pour toutes les pièces présentant de la corrosion, en raison de la taille des surfaces ou de leur accessibilité.

Figure 162 : Vis après traitement mécanique.

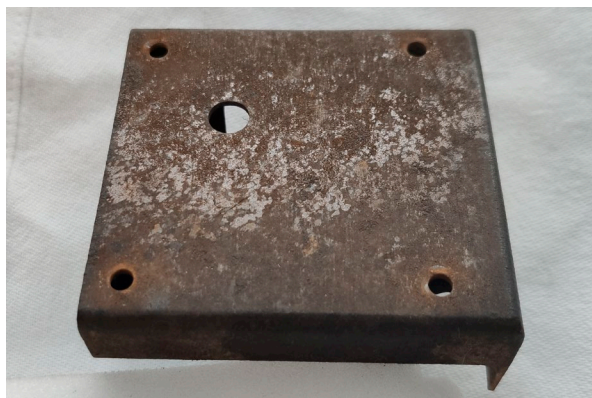
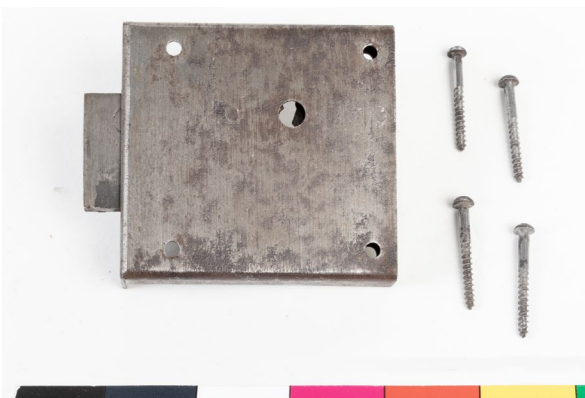
Figure 163 : État de surface des serrures avant traitement.

Le traitement chimique a cependant donné un aspect de surface gris-mat. Afin de retrouver un peu de brillance, les surfaces visibles des serrures ont encore été légèrement frottée avec de la laine d'acier fine n°000 (Fig.165-166).

Figure 164 : Serrure de droite après traitement.

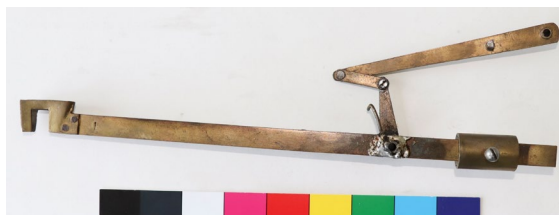
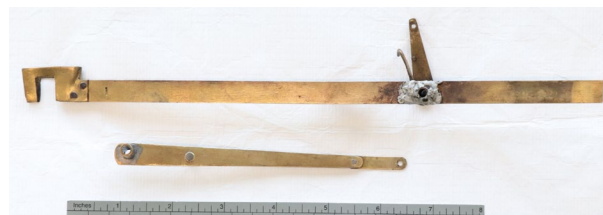
Figure 165 : Monnayeur avant traitement.

Après nettoyage et dégraissage, les pièces sont immergées pendant 30 minutes dans une solution de triammonium citrate (TAC) à 0.1M dans de l'eau déminéralisée. La solution a été tamponnée à un pH de 7.3 en utilisant de l'acide pyrophosphorique et de l'hydroxyde de sodium (NaOH).

Après immersion, les pièces sont rincées à l'eau déminéralisée et brossées pour garantir que l'eau de rinçage pénètre partout. Les pièces sont ensuite séchées sommairement avec un papier essuie-tout, puis plongées dans un bain d'éthanol pour éliminer l'eau restante. Enfin, un séchage final est effectué en soufflant de manière contrôlée avec de l'air comprimé (Fig.167-168).

Figure 166 : Monnayeur après traitement.

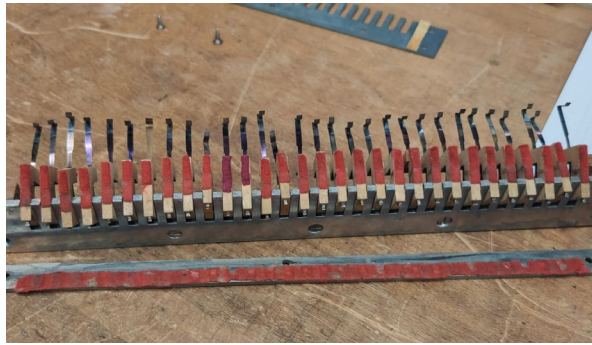
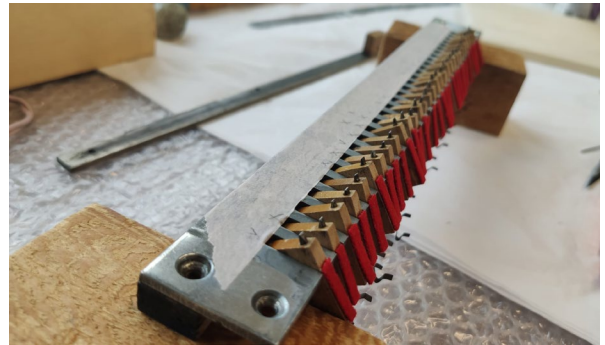
Figure 182 : La barre de suivi avant traitement (vue par en-dessous).

Les feutres des touches ont été retirés et remplacés (Fig.184-185). Pour retirer les feutres qui étaient collés à la colle de peau, ils ont été humidifiés. Les nouveaux feutres ont également été collés à la colle de peau chaude. Le feutre qui se trouvait entre les touches et la platine de la barre de suivi a été retiré et conservé dans un minigrip® identifié avec le numéro d'inventaire de l'objet. Quatre échantillons des feutres originaux des touches également.

Les ressorts du cylindre en bois de la barre de suivi ont été retirés et remplacés avec des cales en laiton. Les pièces originales ont été conservées dans un minigrips® identifié avec le n° d'inventaire de l'objet.

Figure 183 : La barre de suivi en cours de traitement (vue par en-dessus).

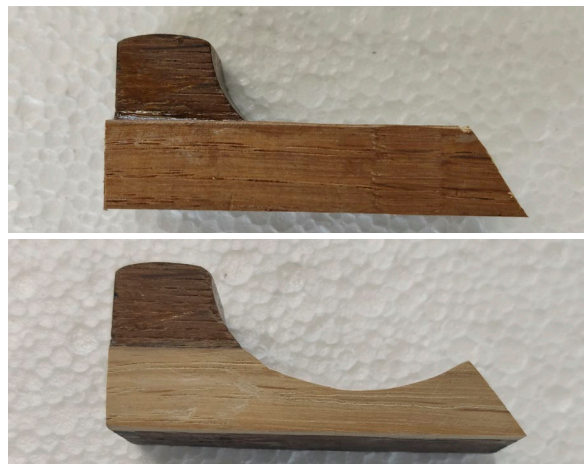
Les bordures des ponts en bois de la barre de suivi présentent des abrasions importantes, qui vont entraver la marche de la partition sur la barre de suivi (Fig.188).

Un morceau de chêne¹²⁸ a été découpé et collé avec de la colle de peau. Une fois sèche, la pièce a été taillée au ciseau à bois. Le choix de la même essence de bois doit permettre aussi de retrouver les conditions d'utilisation originales (Fig.189).

Figure 187 : Pièce en cours de taillage.

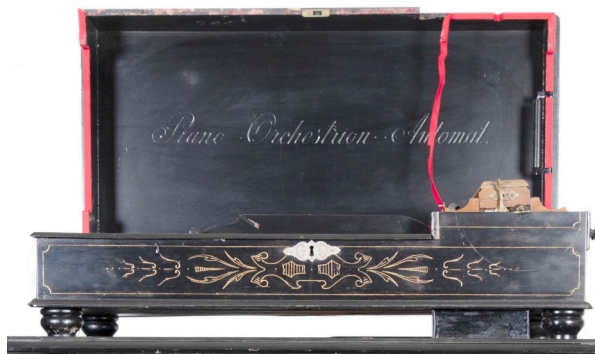
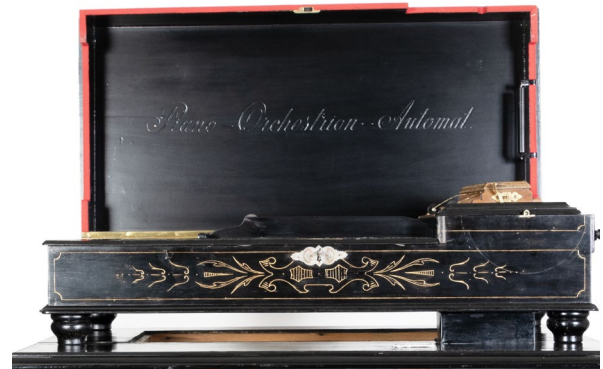
Figure 191 : État avant traitement.

La bande de feutre qui s'était décollée du bord du couvercle a été recollée avec de la colle de peau chaude. La surface du feutre a d'abord été enduite de colle pour éviter qu'il n'absorbe tout l'adhésif. Les traces de l'ancien adhésif ont été retirées de la bordure avec un chiffon humide. Après séchage, de la colle a été appliquée sur la bordure du boîtier, puis le feutre a été repositionné et maintenu légèrement sous presse (Fig.193-194).

Figure 192 : État après traitement.

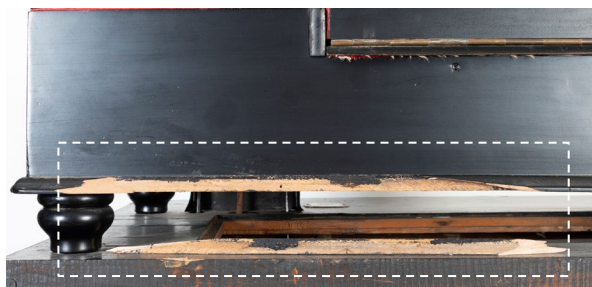
Figure 193 : État avant traitement.

Le morceau de baguette en bois décollé de l'arrière du boîtier de l'instrument a été recollé avec de la colle de peau chaude. Les résidus de l'ancien adhésif ont été retirés des surfaces à l'aide d'acétone, puis la baguette a été repositionnée. Avant l'application de la colle, la surface a été légèrement chauffée de manière contrôlée avec un sèche-cheveux industriel.

Les lacunes ont été comblées avec un mélange à base de colle de peau et de craie de champagne de consistance pâteuse, puis retouchées à l'Aquazol® 200 mélangé à des pigments noirs (Fig.195-196).

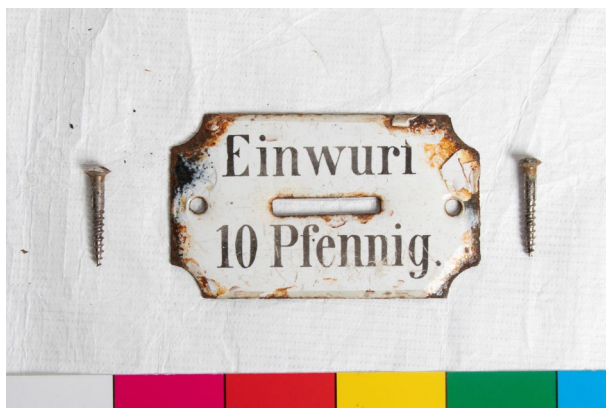
Figure 195 : État avant nettoyage.

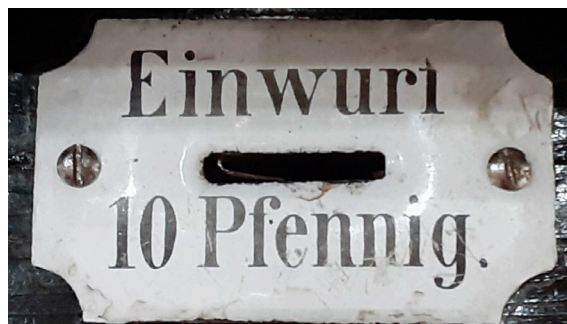
Figure 196 : État après restauration. ©Raphael Lüthi, 2024

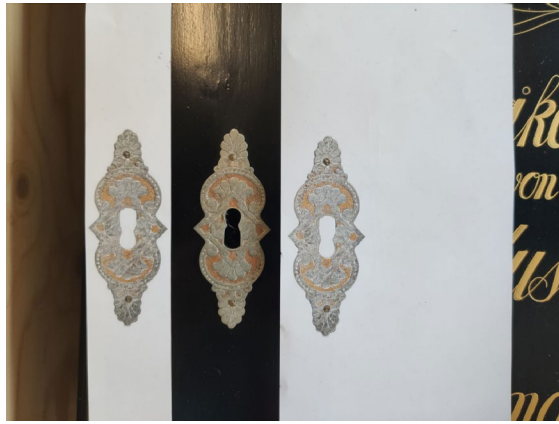
Figure 197 : Tests de la teinte et de la luminosité des ornements imprimés.

Une copie de l'ornement qui orne la porte avant de droite a été réalisée en papier. Plusieurs tests ont été nécessaires afin de trouver la teinte et la luminosité correspondante (Fig.199). Une fois ces paramètres sélectionnées, l'ornement a été imprimé, découpé puis collé sur un carton épais avec une colle blanche. La réplique a ensuite été collée à la surface avec la Fluka® à 2% dans de l'eau déminéralisée.

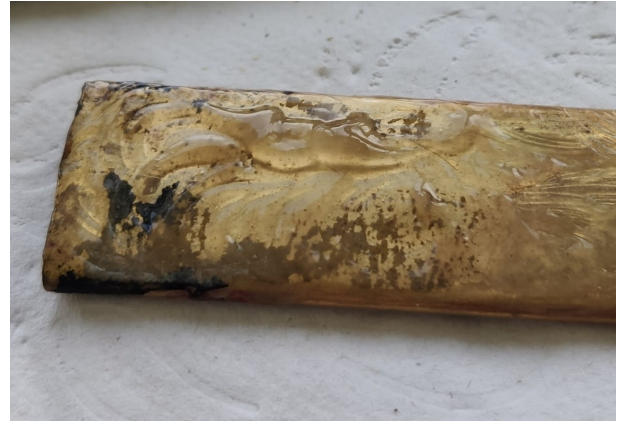
Figure 198 : État avant nettoyage.

Le reste d'adhésif de masquage a été retiré du conduit du monnayeur car il peut s'acidifier et corroder le métal. L'application de plusieurs gels d'acétone à 20% ont été nécessaires à son retrait complet (Fig.200).

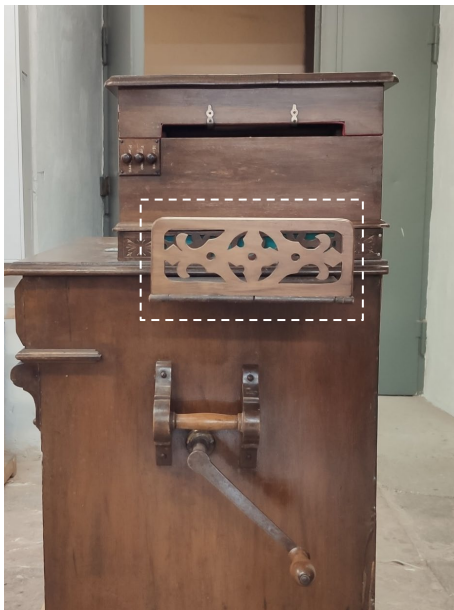
Figure 199 : L'orchestrion de Bruchsal a servi de modèle.

Un schéma de la planche ajourée manquante a été dessiné à partir du modèle présent sur l'orchestrion de Bruchsal, afin que le musée puisse la recréer s'il le souhaite (Fig.201-202).

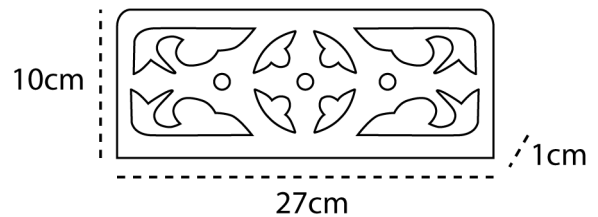
Figure 200 : Illustration reproduite d'après la planchette de l'orchestrion de Bruchsal, ci-contre.

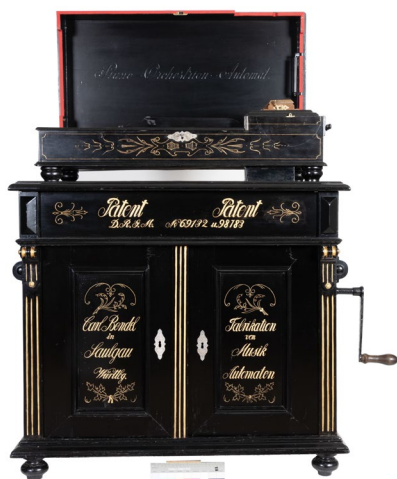
De manière générale, les traitements sont satisfaisants. Cependant, des phases de tests chronophages mais aussi la taille des surfaces et la quantité de pièces à traiter, ont empêché l'achèvement de certaines interventions avant la date limite de ce travail. Parmi les tâches inachevées, on peut citer la fixation du couvercle du boîtier, la création de deux plaquettes ajourées pour les supports des partitions ou encore la finition du support de partition de gauche¹³¹.

Figure 201 : Cabinet après traitement.¹³²

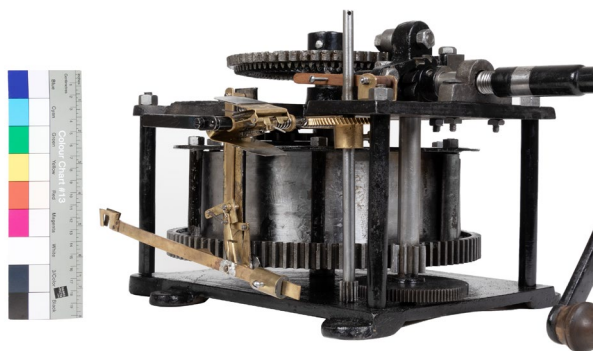
La fonction a été partiellement restaurée. Le mécanisme moteur entraîne le mécanisme de jeu de l'instrument, mais des difficultés apparaissent lorsqu'une partition est installée. Le temps a manqué pour effectuer les derniers réglages.

Figure 202 : Mécanisme moteur à ressort après traitement.

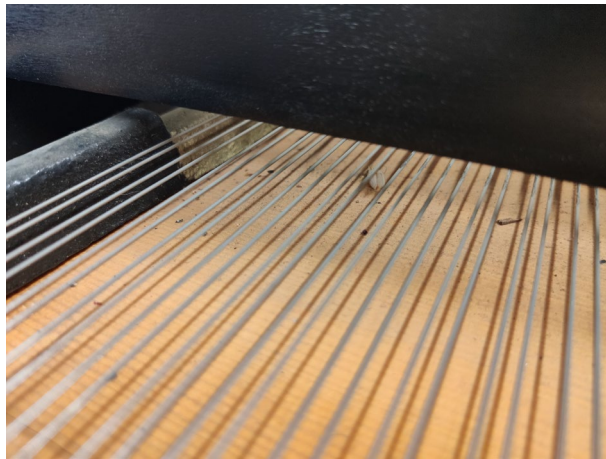
Figure 42 : Empoussièrement de l'instrument.

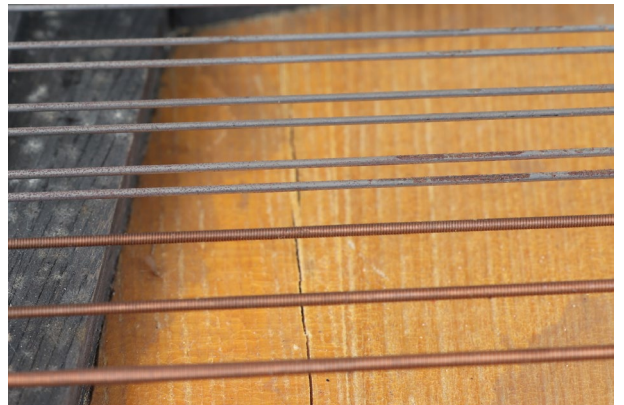
Figure 43 : Fentes dans la table d'harmonie.

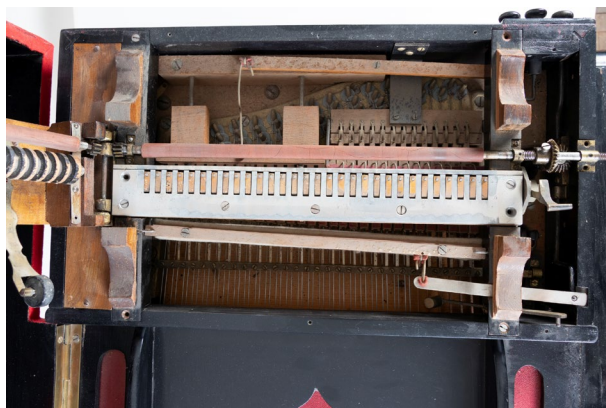
Figure 44 : Empoussièrement de l'instrument.

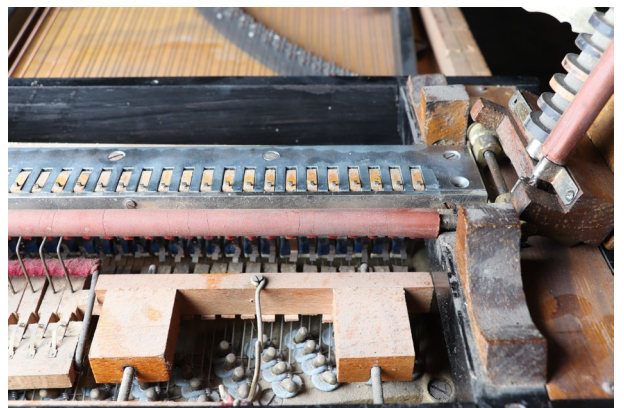
Figure 45 : Détail : Empoussièrement de l'instrument.

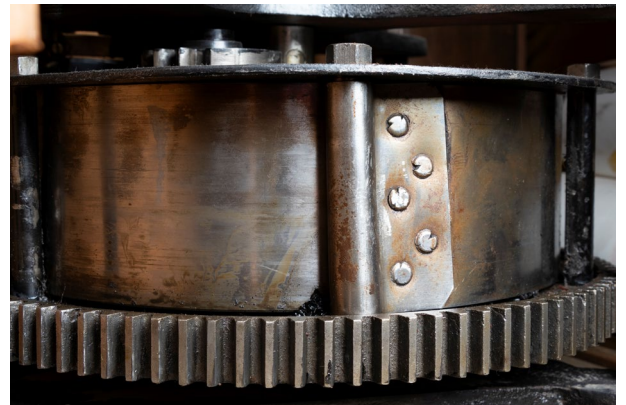
Figure 49 : La graisse de lubrification est partiellement séchée.

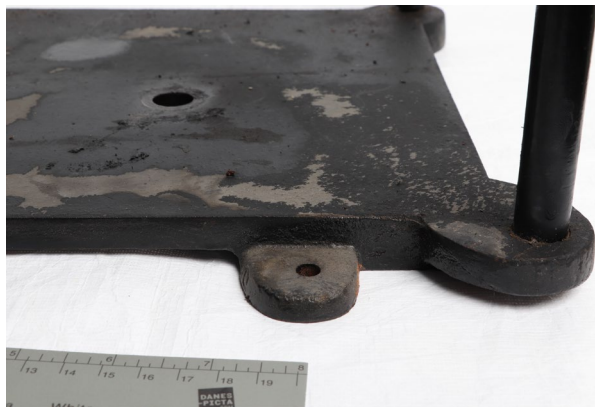
Figure 50 : Encrassement de la platine inférieure.

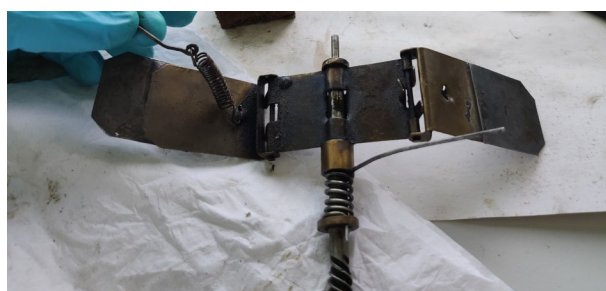
Figure 55 : Encrassement du volant.

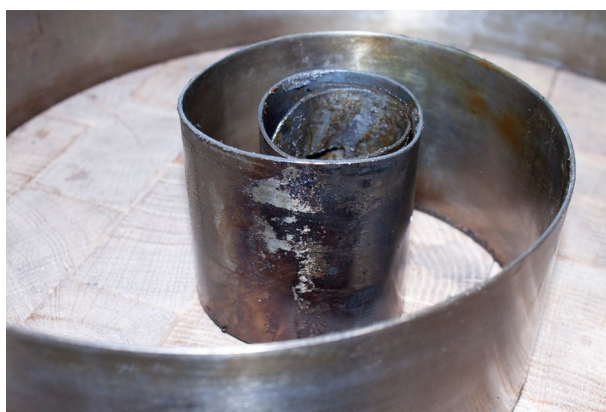
Figure 59 : État de surface du ressort.

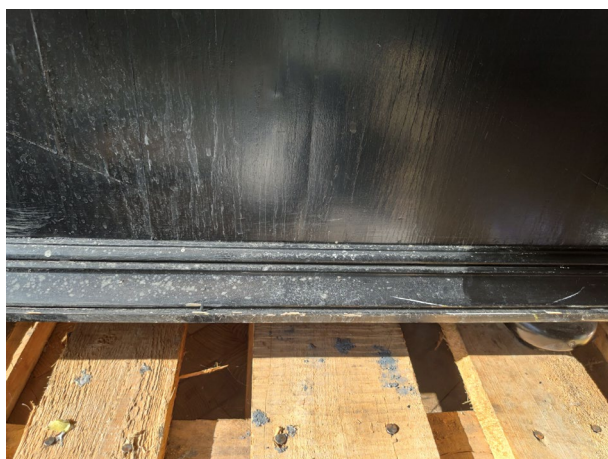
Figure 64 : Détail de la bordure inférieure de la paroi de droite.

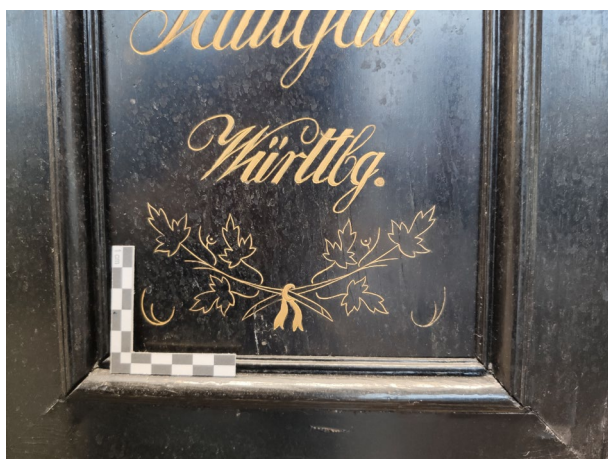
Figure 66 : Détail : État de surface de la porte avant gauche.

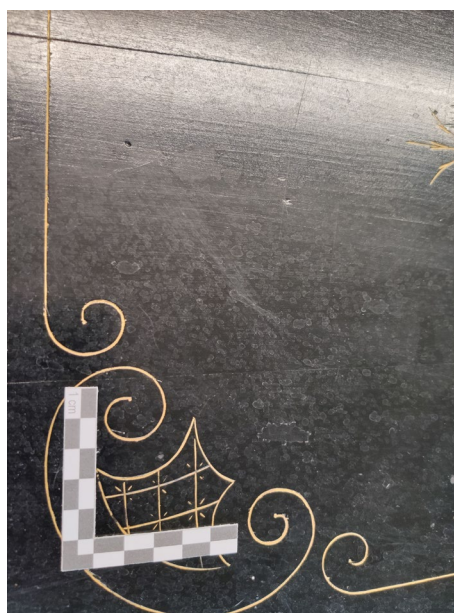
Figure 67 : Détail : État de surface du couvercle de l'instrument.

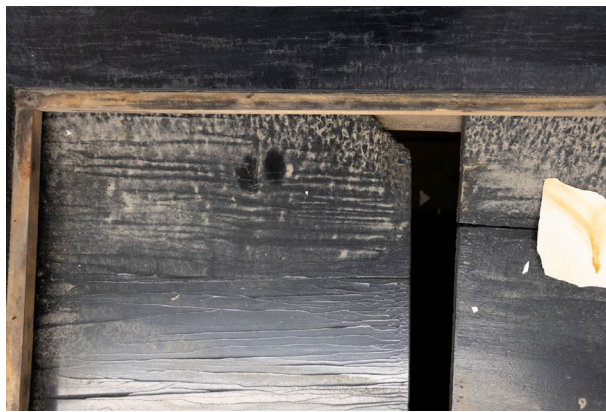
Figure 68 : Détail : État de surface des supports de partitions.

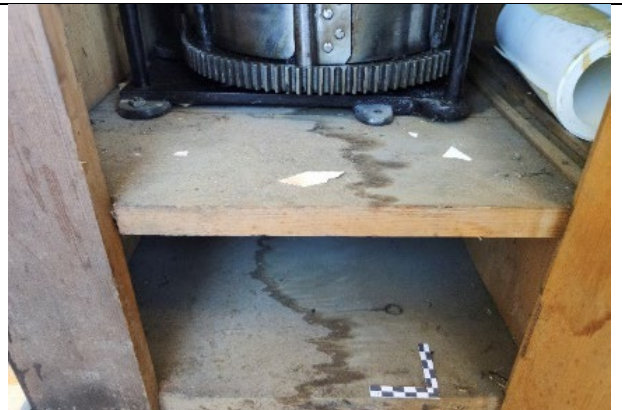
Figure 69 : Encrassement important et lignes de démarcations foncées sur les étagères du cabinet témoignant probablement d'un dégât d'eau.

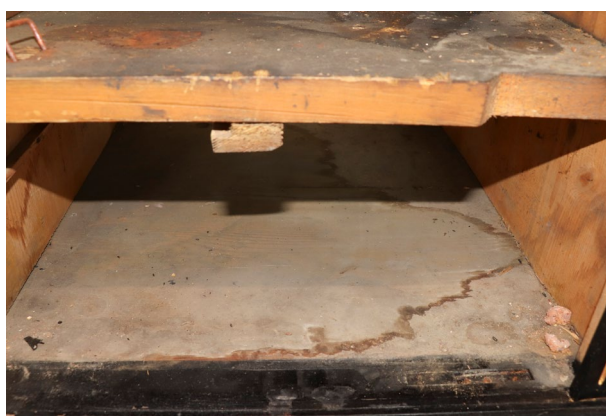
Figure 72 : Détail : Étagère inférieure du cabinet après retrait du mécanisme et de la porte.

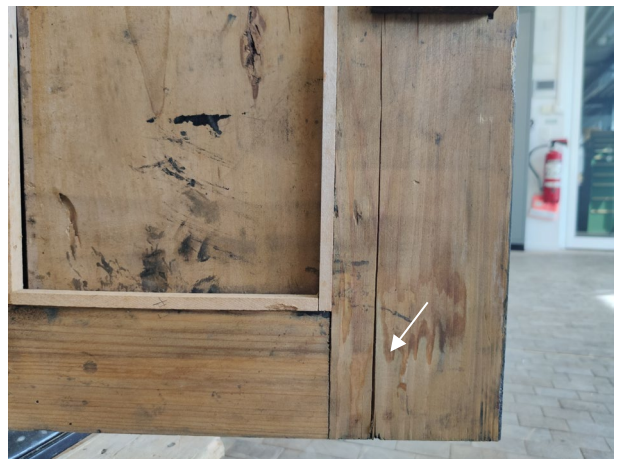
Figure 73 : Porte avant fendue.

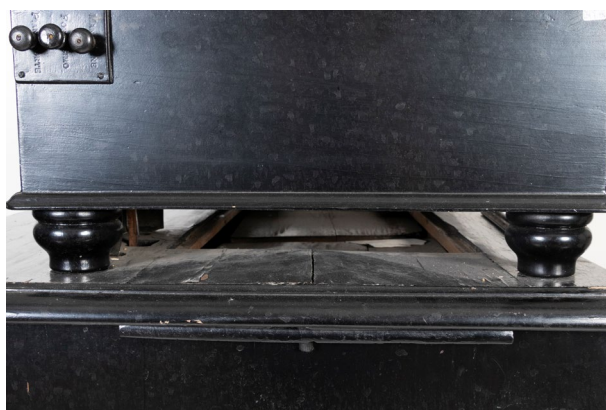
Figure 76 : État avant traitement, côté droit.

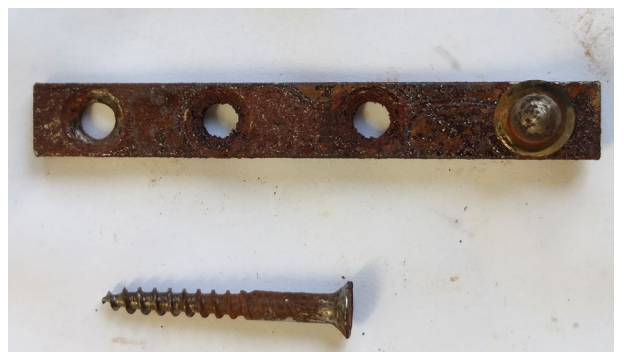
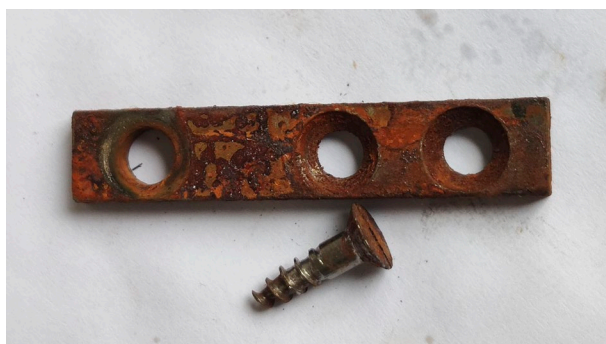
Figure 80 : Différent degré de corrosion des vis des poignées. Ceux de la poignée de la paroi de droite sont plus corrodés que ceux de celle de gauche (ici la poignée de gauche correspond au côté droit de l'objet).

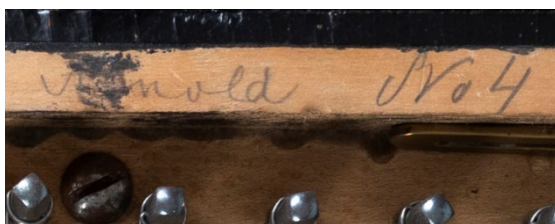
Figure 82 : Inscription manuscrite sur la bordure du boîtier.

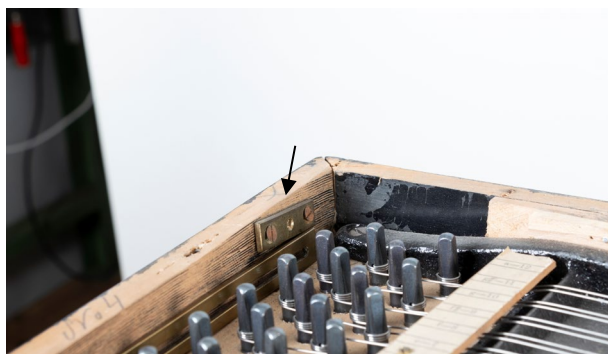
Figure 84 : Le système de maintien du couvercle a été démonté et les vis manquent.

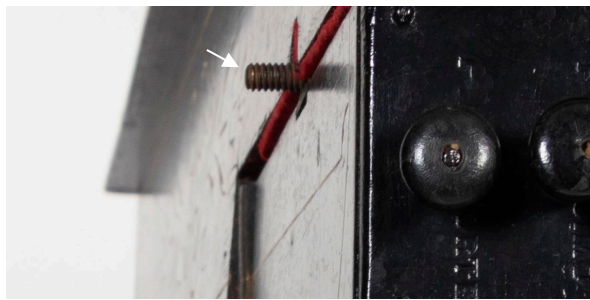
Figure 92 : L'extrémité de la tige filetée dépasse du boîtier (Seewen).

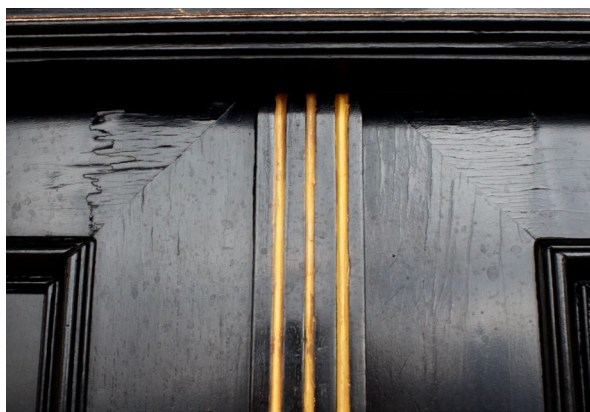
Figure 94 : Dorure « rafraichie ».

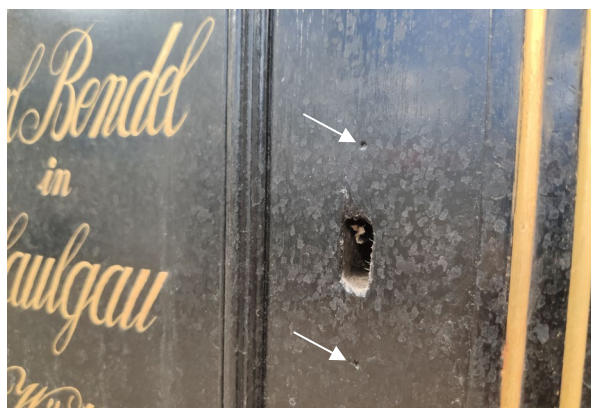
Figure 98 : Ornement manquant sur la porte de gauche. Des trous de fixation sont encore visibles, bien que repeints.

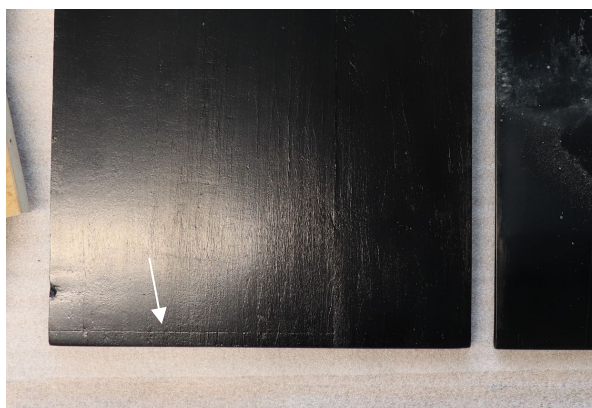
Figure 104 : Marque probablement laissée par un rebord décoré, aujourd'hui disparu.

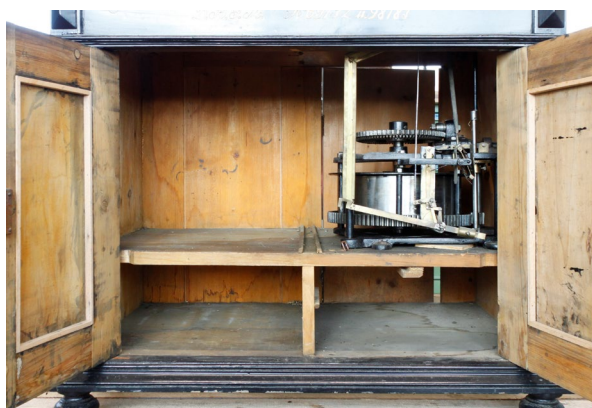
Figure 106 : Intérieur « incomplet ». Tiroir de récupération de la monnaie et cloison de séparation de l'étage supérieur manquants.

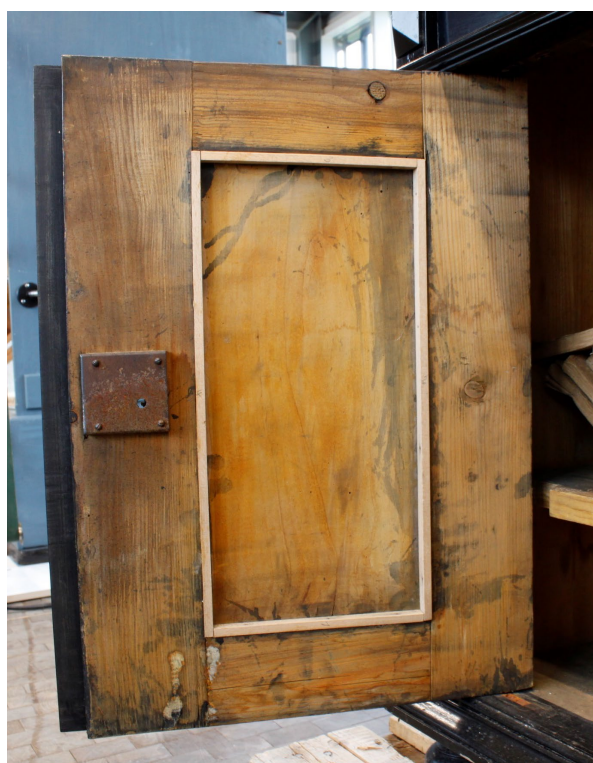
Figure 108 : Ajout récent d'un nouveau cadre autour du médaillon central.

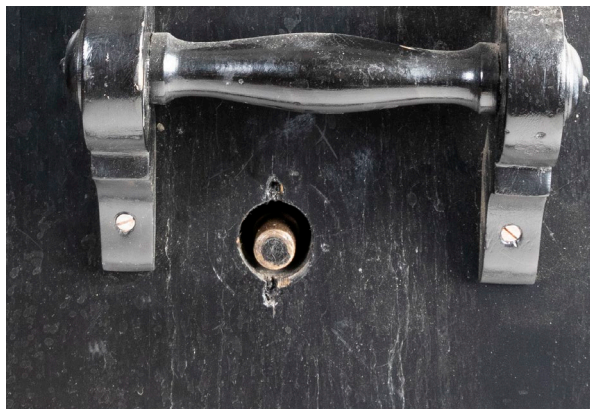
Figure 112 : Pièce manquante autour du passage de la manivelle.

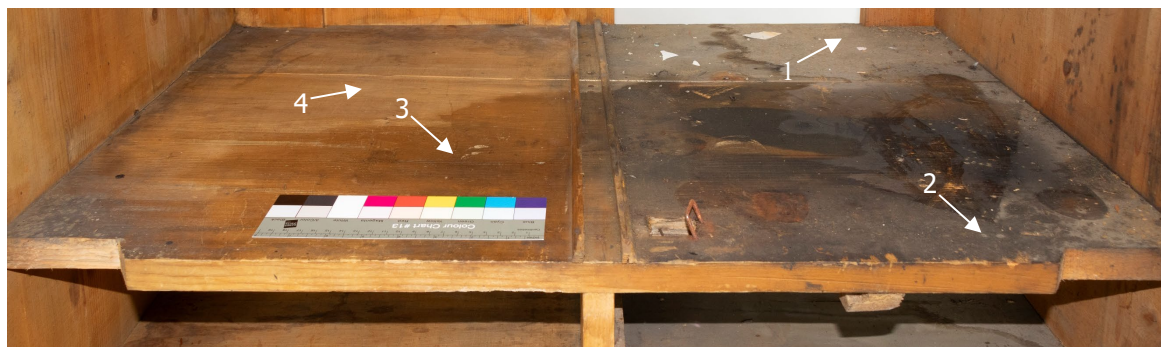
Figure 130 : Vue de l'intérieur du cabinet après démontage et retrait du mécanisme moteur : une tache grasse s'est formée sur le plancher supérieur de l'étagère, et a migrée relativement loin sur le côté gauche.

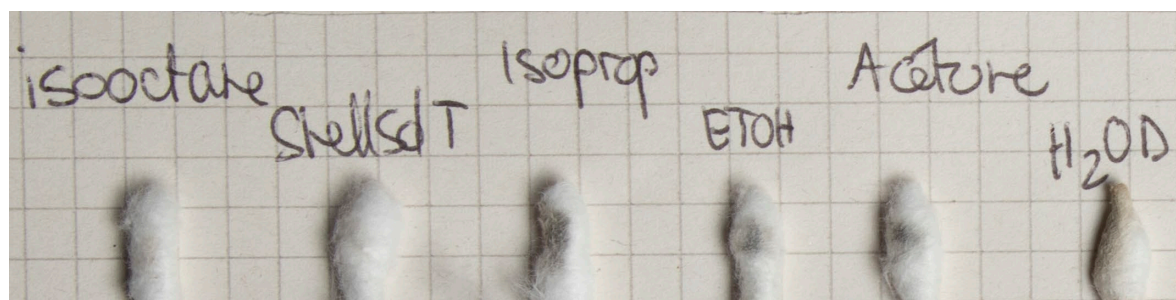
Figure 131 : Test de solubilité de la peinture du mécanisme moteur. La surface présentait un certain encrassement.

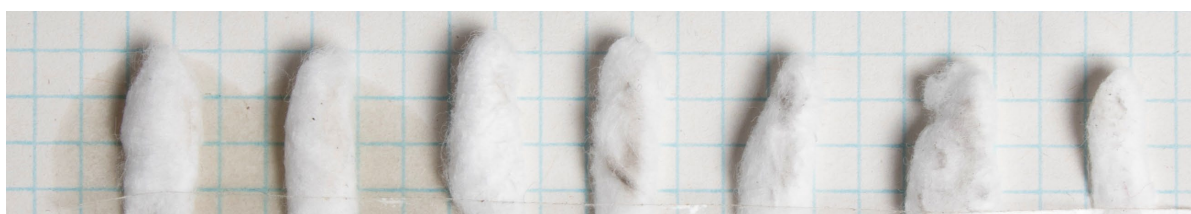
Figure 132 : Test de solubilité de la peinture du mécanisme moteur, sur une surface ne présentant pas d'encrassement. Les solvants utilisés sont les suivants (de g. à d.) : White Spirite, Shellsol T, Isooctane, Isopropanol, Ethanol, Acétone et Eau déminéralisée. La surface ne réagit pas ou peu aux solvants testés dans ces conditions.

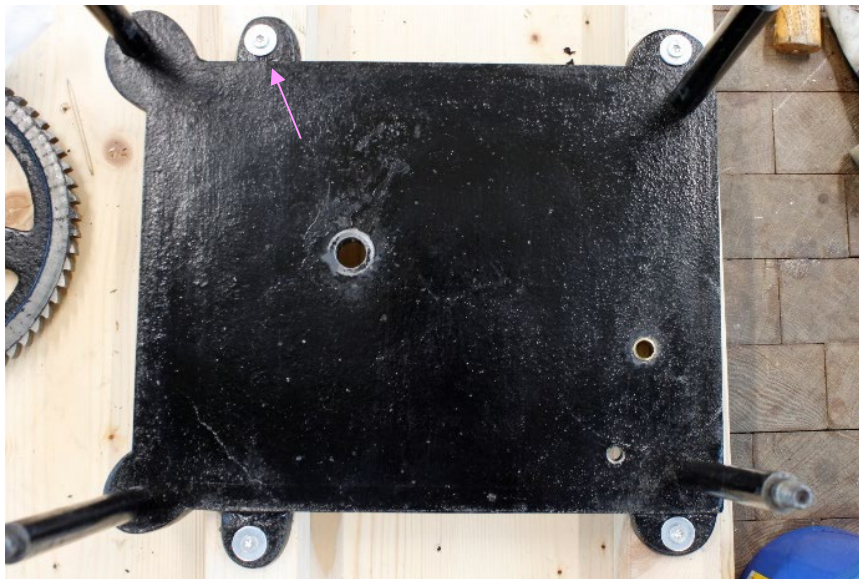
Figure 138 : Le mécanisme a été entièrement démonté afin de pouvoir fixer la platine inférieure à la planche par ses quatre fixations, dont une qui est difficilement accessible à cause du barillet.

6. Sécurisation de la platine inférieure : La platine inférieure est vissée sur un support en bois surélevé (afin de pouvoir tourner la manivelle librement), lui-même vissé directement dans le sol afin d'obtenir la meilleure stabilité possible lors de l'intervention (*Figure 138*).

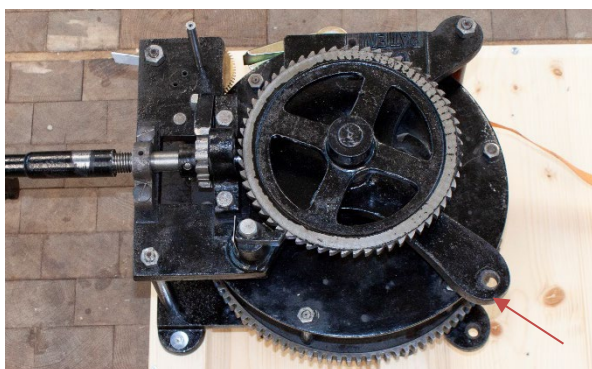
Figure 139 : La tige de la platine la plus éloignée des mobiles a été enlevée (flèche rose), ce qui permet de créer un espace par lequel le ressort pourra se dérouler.

7. Dévissage et retrait de la colonne des platines la plus éloignée des mobiles, afin d'avoir un espace suffisant dans lequel le ressort pourra se dérouler (*Figure 139*).

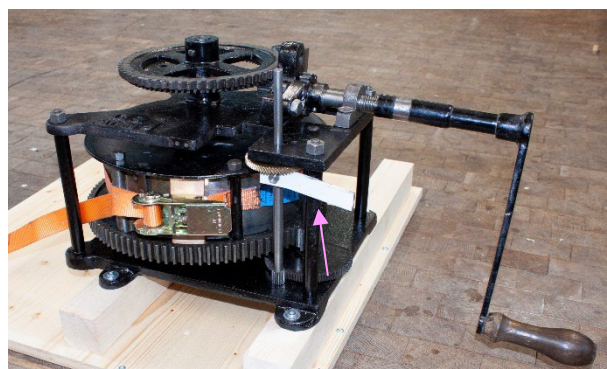
Figure 140 : Le ressort est complètement armé et serré dans une sangle. Un morceau de bois protège la surface du cliquet métallique de la sangle.

L'engrenage est bloqué par une plaque métallique fixée à la roue du deuxième mobile (flèche rose).

9. Étant donné que le mécanisme n'était plus bloqué par le monnayeur, il a été nécessaire de créer un blocage artificiel pour pouvoir le remonter sans qu'il ne se désarme. Pour cela, une plaquette métallique a été fixée à la roue du deuxième mobile. Cette plaquette vient buter contre la colonne des platines la plus proche, empêchant ainsi la roue de tourner (*Figure 140*).

10. Placement de la sangle autour du ressort : armer le ressort partiellement, jusqu'à ce qu'il y ait suffisamment d'espace pour placer la sangle entre le ressort et les colonnes du barillet. La sangle a ensuite été serrée autant que possible. Un morceau de bois a été placé sous le cliquet de la sangle pour éviter d'endommager le ressort.

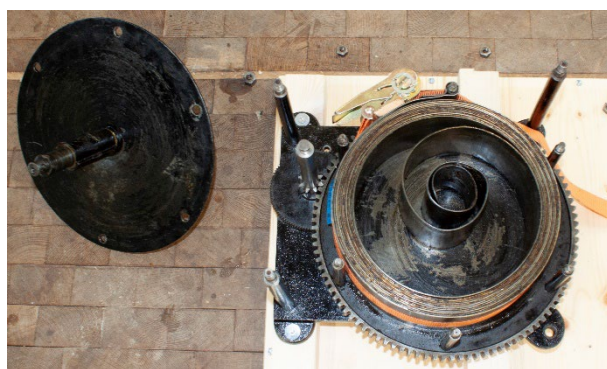
Figure 141 : Ouverture du couvercle du barillet.

13. Le barillet étant accessible et le ressort maintenu, les écrous du couvercle du barillet sont dévissés.
14. Retrait du couvercle du barillet : La bonde est décrochée du ressort en faisant tourner l'arbre du barillet dans le sens anti-horaire. Comme il est solidaire au couvercle, le dévisser permet d'ouvrir le barillet (*Figure 141*).

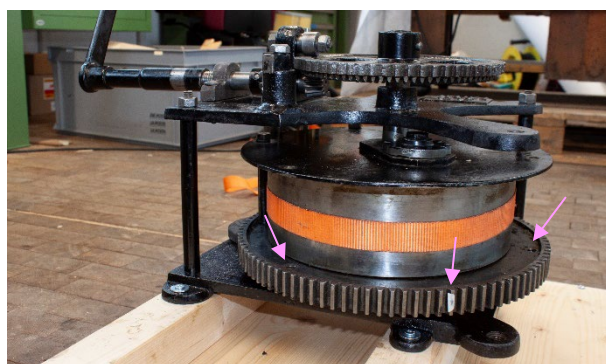
Figure 142 : Trois colonnes ont été retirées du barillet.

15. Dévisser et retirer trois tiges du barillet, afin de créer l'espace nécessaire au déroulement du ressort.
16. Reposer le couvercle sur les colonnes restantes, revisser les écrous, et refixer la bonde au ressort.
17. Remontage des mobiles d'engrenage, de la platine supérieure et des éléments d'armement du mécanisme (*Figure 142*).

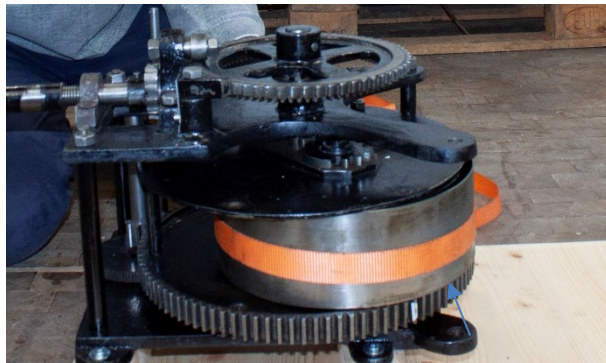
Figure 143 : Le ressort est gentiment désarmé, et maintenu par la sangle, il commence à sortir du barillet.

19. Désarmage progressif et de manière contrôlée du ressort : Relever les cliquets, et retenir la détente du ressort avec la manivelle. Gentiment désarmer le ressort, en tournant la manivelle dans le sens inverse du remontage. Au fur et à mesure que le ressort se détend, détendre la sangle (*Figure 143*).

21. Légèrement soulever le ressort pour le faire passer par-dessus le rebord du barillet, et en même temps légèrement desserrer le couvercle du barillet pour permettre au ressort de passer par-dessus le rebord (*Figure 143*, flèche).

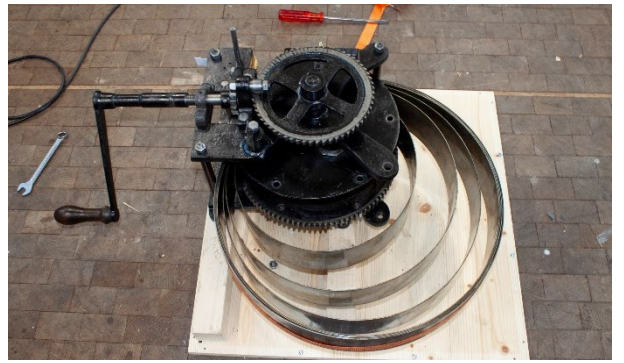
Figure 144 : Le ressort en cours de déroulage, encore maintenu par la sangle. Il faudra bientôt l'extraire manuellement.

22. En fin de course, lorsque la sangle n'est plus nécessaire, détendre le ressort manuellement (*Figure 144*).

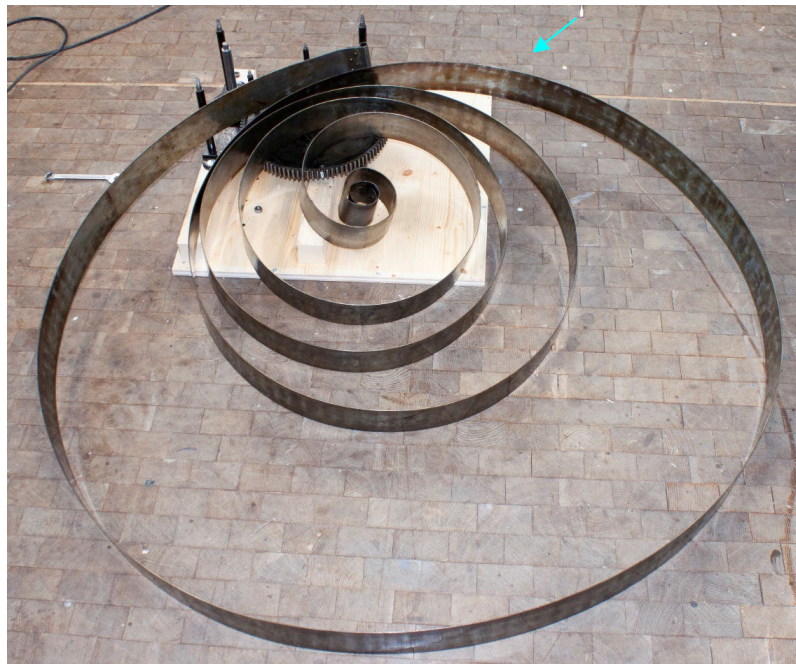
Figure 145 : Le ressort entièrement détendu. La flèche indique le point par lequel le ressort est fixé au barillet.

23. Répéter pts. 3 et 4. Démontage et retrait des éléments.
24. Répéter pts. 13 et 14 : Dévissage des écrous du couvercle du barillet ; Décrochage de la bonde et retrait du couvercle.
25. Décrochage du ressort de la colonne sur laquelle il est fixé et retrait du ressort (*Figure 145*).

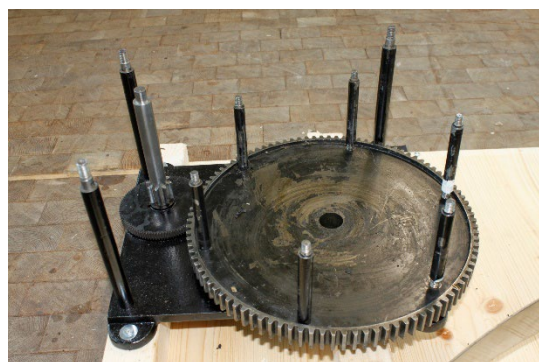
Figure 146 : Les colonnes sont remplacées à leur emplacement original après démontage complet du mécanisme et retrait du ressort.

11. Retirer le ressort maintenu par la sangle et remplacer les trois colonnes de la cage du barillet (Figure 146).

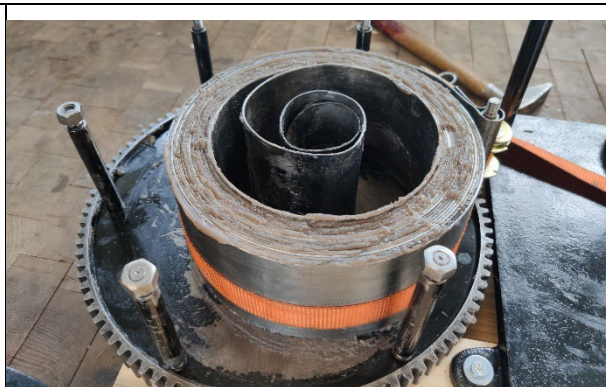
Figure 147 : Le ressort, maintenu par la sangle, peut être sorti et remplacé dans le barillet. Ici après traitement et lubrification.

12. Replacer le ressort au centre du barillet, refermer le couvercle, refixer la bonde au ressort et revisser les écrous des colonnes du couvercle (*Figure 147*).

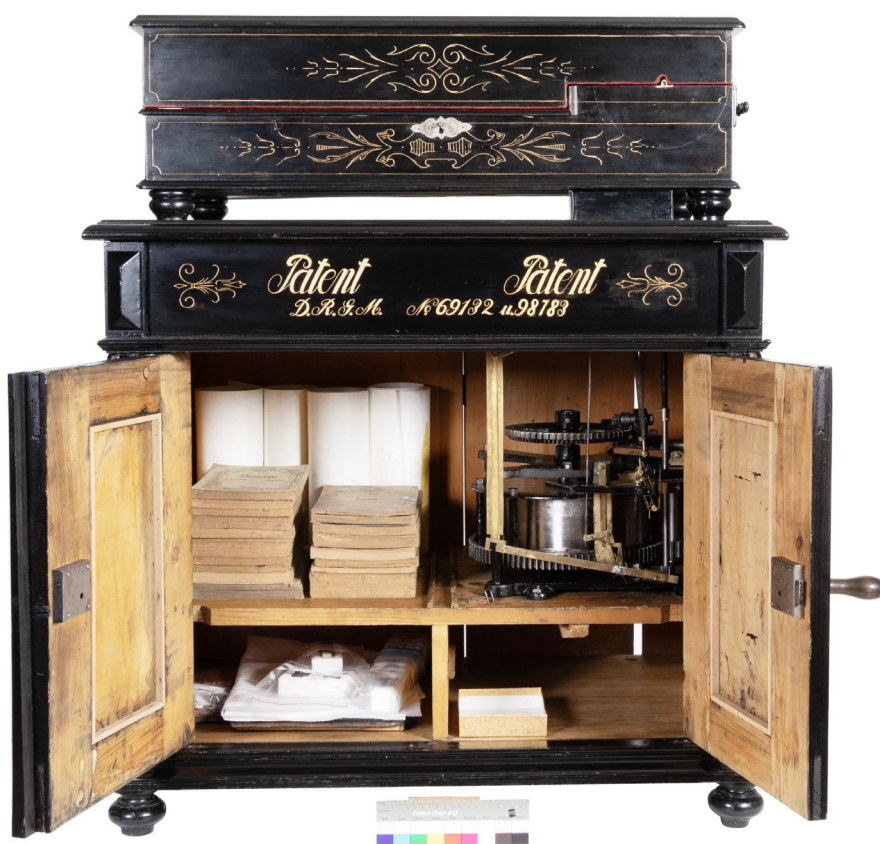
Figure 152 : Intérieur du cabinet après traitement.

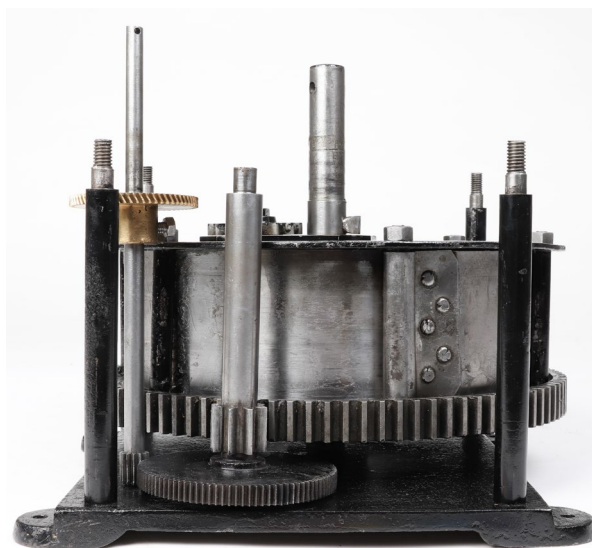
Figure 157 : Mécanisme moteur après traitement.

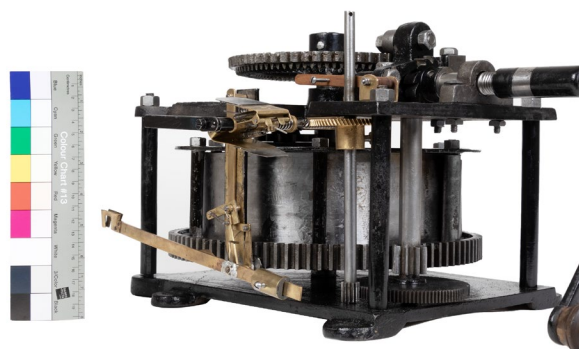
Figure 158 : Mécanisme moteur après traitement.

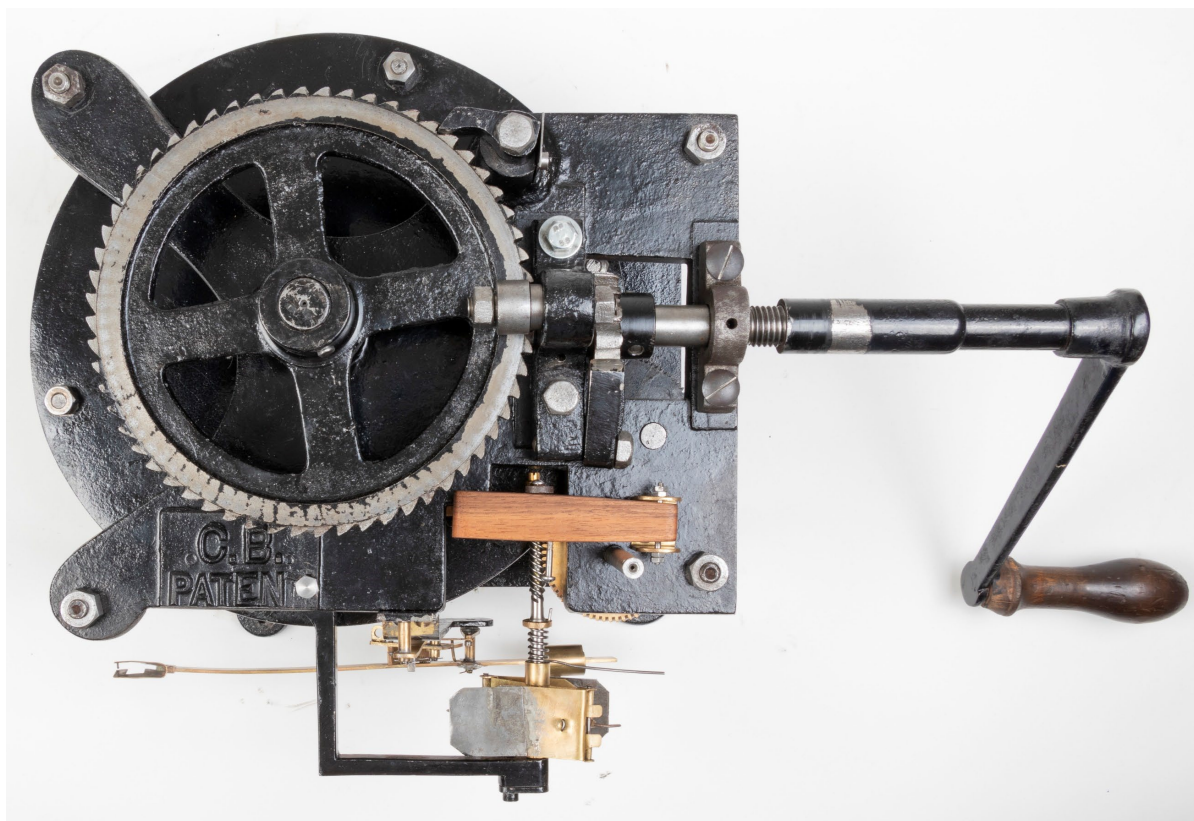
Figure 159 : Mécanisme moteur après traitement.

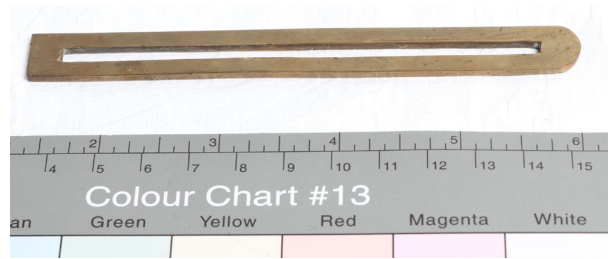
La pièce originale était légèrement trop longue et laissait des marques sur le bois du plancher de l'instrument lorsque le couvercle était fermé, ce qui a conduit à sa recreation. Pour cela, une tige en laiton de 3 mm d'épaisseur a été découpée grossièrement à la scie, puis meulée pour obtenir la forme souhaitée. Un trou a ensuite été percé, suivi d'une fente usinée par fraisage.

Figure 163 : Pièce originale, avant traitement chimique. La pièce recréée n'a pas été documentée.
