Étude et restauration d'un « Piano Orchestrion Automat. » à entraînement ressort du Musée des Automates à Musique de Seewen (SO).

Master of Arts HES-SO in Conservation-restoration

Orientation objets scientifiques, techniques et horlogers

Année académique 2023-2024

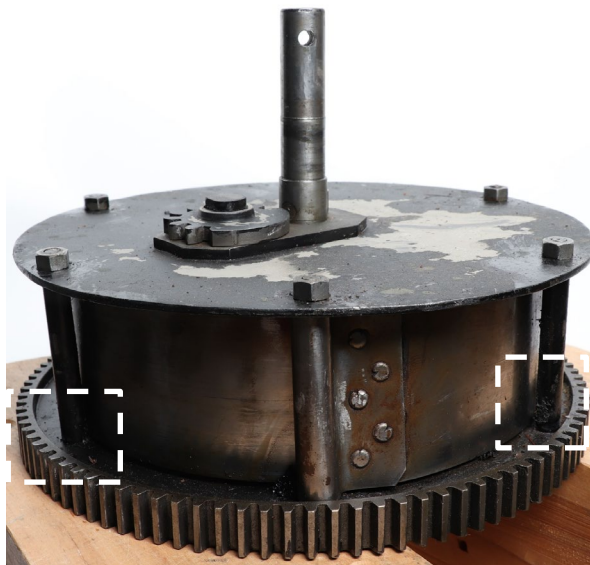
Le ressort a été remonté tel qu'il a été trouvé. Cependant, après une observation minutieuse du ressort et de l'emplacement de son accroche, il s'est avéré que celle-ci n'était probablement pas à son emplacement d'origine (Fig.164). En effet, l'une des six colonnes présente un espace plus important par rapport au bord denté, ce qui permettrait à l'accroche du ressort d'avoir plus de liberté de mouvement (Fig.165).

Figure 164 : Emplacement du ressort tel que trouvé. Il est cependant possible que le ressort n'a pas été remonté correctement lors d'un démontage précédent. Par comparaison, la colonne de gauche présente un espace plus important que la colonne de droite – est-ce donc son emplacement d'origine ?

Le ressort a donc été retiré du barillet et l'accroche a été déplacée sur la colonne offrant le plus d'espace. Les étapes 1 à 11 du protocole ont été suivies pour sortir le ressort du barillet a colonne.

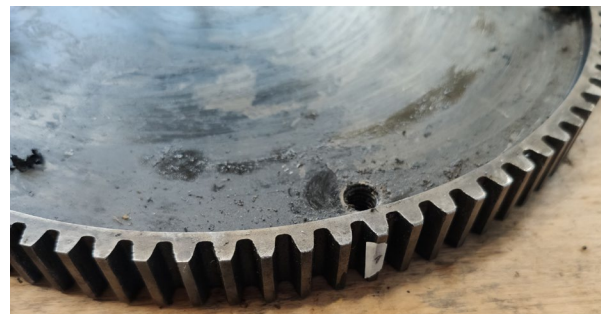
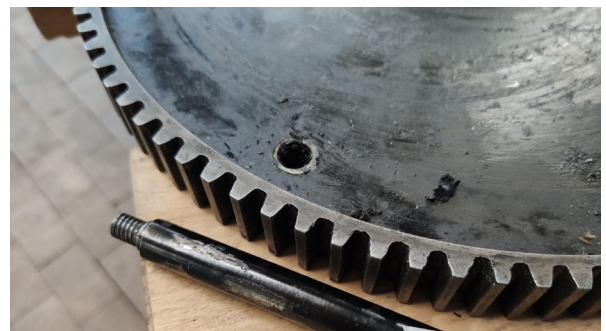
Figure 165 : Ci-dessus : Le trou de la colonne est très proche de la denture.

Ci-dessous : Ce trou de fixation de la colonne présente une plus grande distance avec le bord à denture, suggérant que ce soit l'emplacement originellement prévu pour l'accroche du ressort.

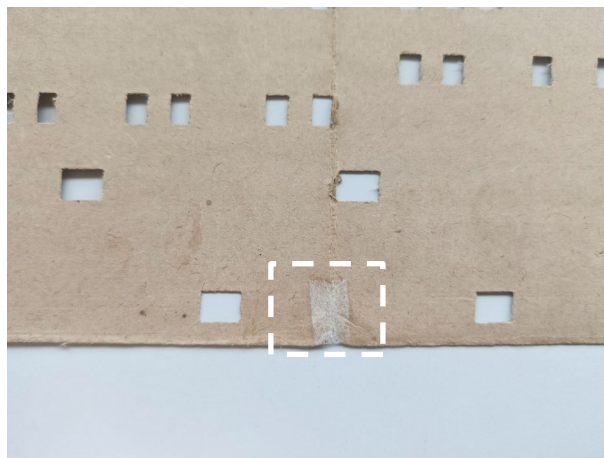
Une teinture du papier japonais aurait rendu l'intervention moins visible. De plus, des auréoles se sont formées autour de la zone collée, nécessitant une légère ré-humidification pour atténuer ces marques.

Figure 166 : Essai de consolidation des déchirures dans les partitions.

Un test de consolidation des déchirures dans les partitions a été effectué. Une colle d'amidon a été préparée avec de l'eau déminéralisée dans une proportion d'une part de colle pour neuf parts d'eau. Un morceau de papier japonais a été découpé avec des ciseaux, plutôt qu'à l'eau comme recommandé. Ce morceau a ensuite été appliqué sur la déchirure, après avoir enduit la zone d'adhésif. Une mise sous presse avec un intercalaire en papier siliconé a permis d'aplanir la zone à coller.

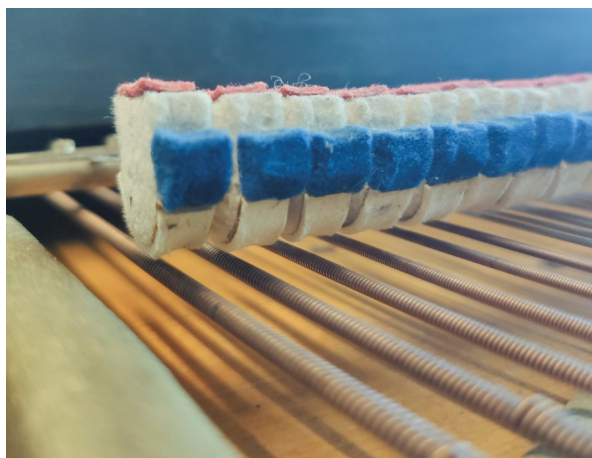
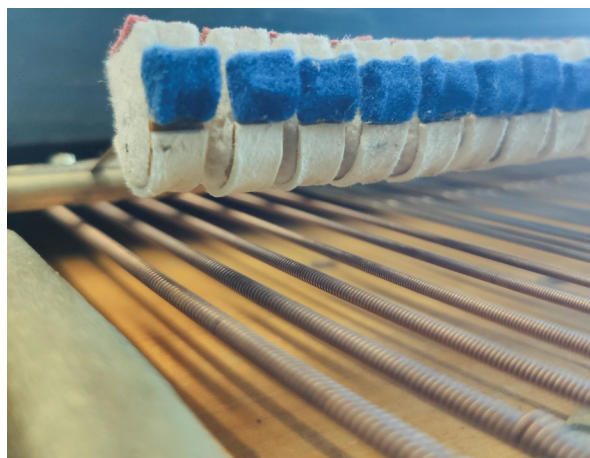
Figure 167 : Les marteaux en position basse.

Figure 168 : Les marteaux en position haute.

Il a été nécessaire de s'assurer que les marteaux, lorsqu'ils sont dans leur position la plus basse, ne viennent pas appuyer directement sur les cordes (Fig.166-167). Pour cela, la hauteur de la tige en bois reliant l'arbre à marteaux au levier oscillant a dû être ajustée. Ce réglage a pu être effectué grâce à l'extrémité filetée de la tige (Fig.168).

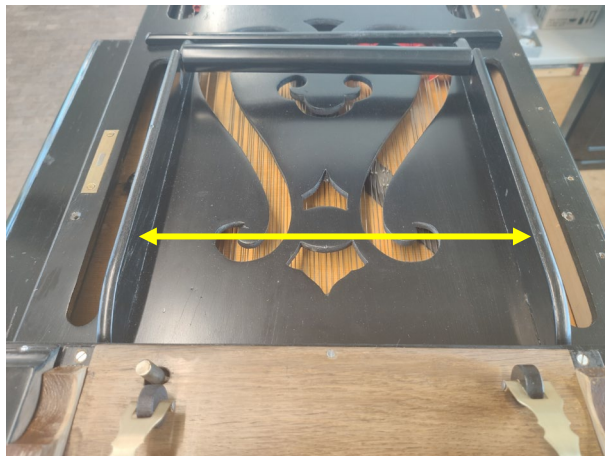
En raison des changements dimensionnels du bois du plateau ajouré, les guides étaient trop proches et exerçaient une pression excessive sur la partition, ce qui la freinait et empêchait son passage fluide vers la barre de suivi (Fig.176). Pour ajuster la distance entre les deux guides, le textile décoratif a été retiré, puis le guide a été dévissé, légèrement écarté et revisé. Le textile a ensuite été recollé à la colle de peau chaude (Fig.177)

Figure 177 : La distance entre les deux guides est trop petite pour permettre le passage fluide des partitions.
