## **Etude et conservation-restauration d'une enseigne sous verre du début du 20ème siècle. Musée d'histoire, La Chaux-de-Fonds.**

Mémoire présenté par :  
Solène Béguelin

Master of Arts HES-SO in Conservation-restoration  
Orientation objets archéologiques et ethnographiques

Année académique 2023-2024

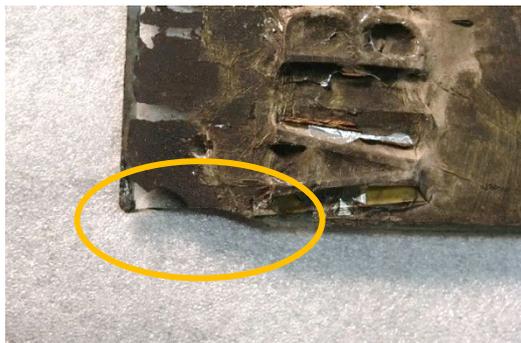
Les altérations structurelles visibles sur l'objet sont de nombreuses ébréchures le long des bords inférieur, supérieur, senestre et dextre. On retrouve également des éclats dans les coins et par endroits, sur les bords. Le coin inférieur dextre présente quant à lui une cassure plus importante avec la perte du fragment.<sup>59</sup>

Figure 28 : Cassure sur le coin inférieur dextre, avec perte du fragment.

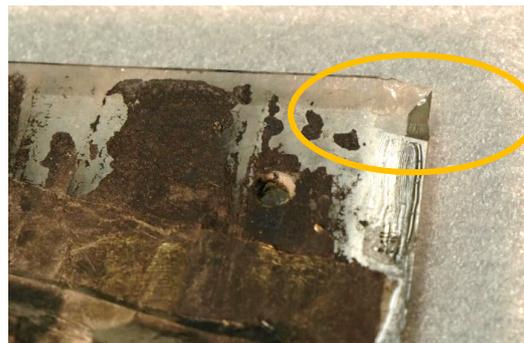
Figure 29 : Éclat visible sur le coin supérieur dextre avec ébréchures.

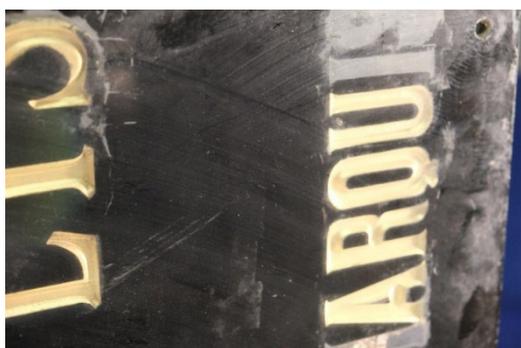
Pour les altérations de surface visibles sur le verre, on remarque au recto un fort empoussièremment, des rayures et des traces d'un précédent nettoyage. Des résidus de mastic sont visibles sur les bords du verre.<sup>60</sup>

Figure 30 : Traces d'empoussièremment et de salissures.

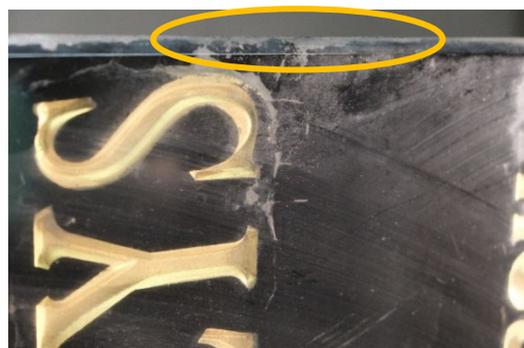
Figure 31 : Traces d'empoussièremment, salissures et résidus de mastic.

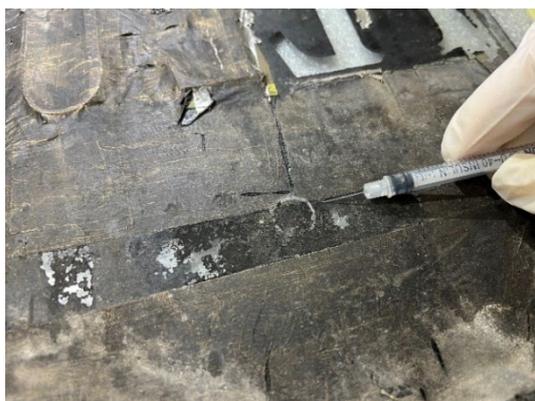
Figure 50 : Application de gouttelettes d'Aquazol® 200 à 3% dans l'eau déminéralisée.

Pour ce faire, de l'Aquazol® 200 à 3% dans l'eau déminéralisée a été employé. L'Aquazol® 200 a été préféré à l'Aquazol® 500 car sa viscosité est moins élevée et son pouvoir mouillant est donc meilleur. Une seringue<sup>143</sup> a permis d'appliquer de fines gouttelettes à la surface des zones altérées. Une fois les gouttes étalées sur la couche picturale, un pinceau à bout rond<sup>144</sup> a permis de répartir l'adhésif sans endommager la peinture<sup>145</sup>.

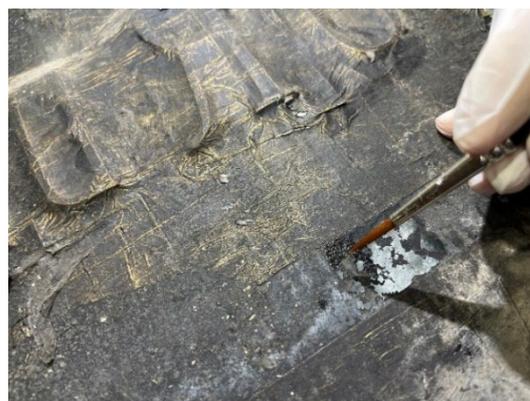
Figure 51 : Répartition des gouttelettes d'Aquazol® 200 sur les zones fragilisées.

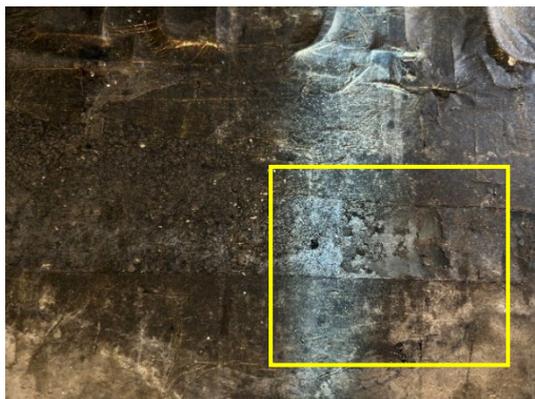
Avant de débiter le dépolissage, les zones les plus fragiles de la couche picturale ont dû être consolidées. Sans cette intervention, ces dernières auraient disparu pendant le nettoyage car elles étaient devenues pulvérulentes ou s'écaillaient et n'avaient plus aucune accroche au substrat.

Figure 52 : Ecaillage avant intervention.

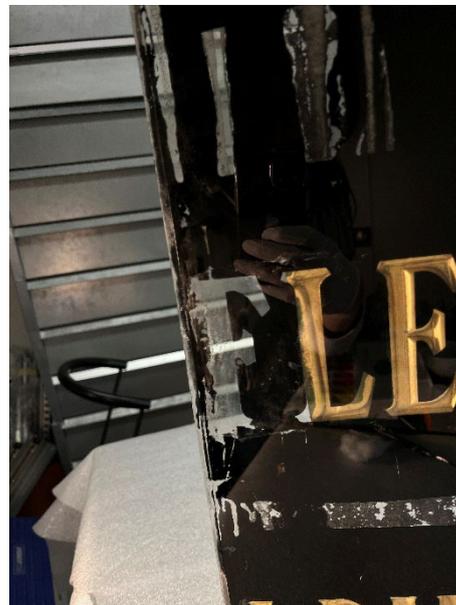
Figure 55 : Recto du « F » après nettoyage.

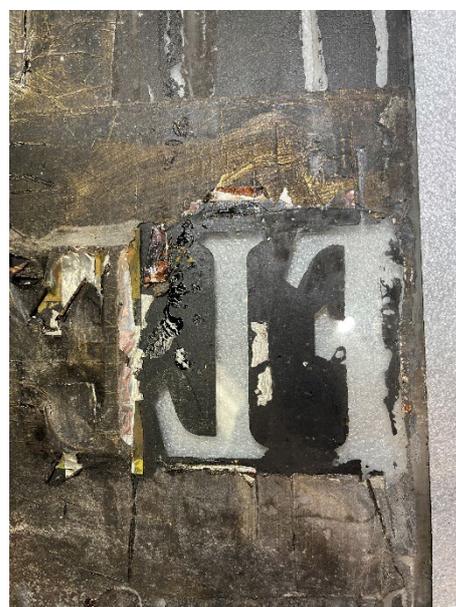
Figure 57 : Après nettoyage des résidus autour du « F ».

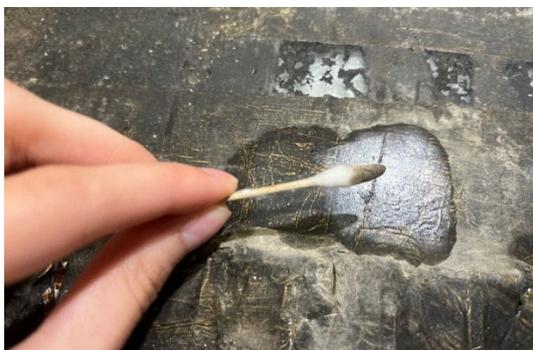
Figure 58 : Nettoyage avec une solution tamponnée et conductivité ajustée, hydrophobisation préalable de la surface.

L'arrière de l'enseigne a ensuite été nettoyé avec une solution tampon de pH 6 et de conductivité à 500  $\mu\text{S} / \text{cm}$  (acide citrique 25mM / hydroxyde de sodium 1M). Certains endroits étant plus sensibles à l'eau, une couche de cyclométhicone D5 a été apposée avant le nettoyage à l'aide d'un bâtonnet de coton trempé dans l'eau déminéralisée au pH et à la conductivité adaptés à la surface.<sup>149</sup> Une fois cette étape terminée, la surface n'était pas très homogène et il restait par endroits des marques blanches incrustées, notamment sur les feuilles d'étain recouvrant certaines lettres. Une émulsion avec du gel KSG-350Z a été préparée avec la même solution tamponnée. Le gel ainsi obtenu a été appliqué sur les résidus avec un pinceau plat en décrivant des cercles. Les résidus ont ensuite été enlevés avec un bâtonnet de coton, puis rincé plusieurs fois avec du cyclométhicone D5 sur un bâtonnet de coton. Le confetti incrusté a été enlevé durant cette étape.

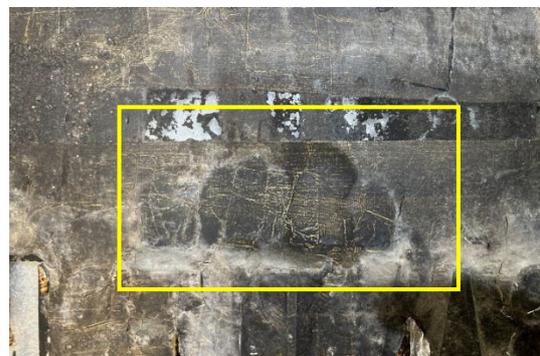
Figure 59 : Après nettoyage et évaporation du D5.

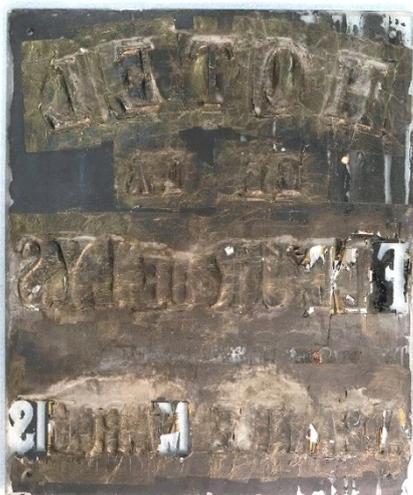
Figure 60 : Avant nettoyage.

**Discussion des résultats :** Les meilleurs résultats ont été obtenus par l'application d'une couche de cyclométhicone D5, puis un nettoyage au bâtonnet de coton trempé dans l'eau déminéralisée au pH et à la conductivité ajustés. Cette méthode est la plus efficace, elle ne dégrade pas la couche picturale. Dans certaines zones très encrassées, des auréoles se forment mais sont facilement enlevées avec un nouveau passage. Cette technique nécessite moins de passage que les autres et est très facile d'application. Le KSG-350Z fonctionne bien aussi mais il demande beaucoup de passages pour atteindre le même résultat et doit être rincé. Il peut tout de même s'avérer utile pour unifier le nettoyage, car la technique avec le D5 n'apporte pas toujours un rendu de la surface parfaitement homogène. L'éponge en latex permet quant à elle un premier désencrassement à sec, mais pas un nettoyage poussé. Il peut être intéressant de l'utiliser couplée au dépoussiérage. Les gels nanorestore Dry ne sont pas suffisamment efficaces, ils demandent un temps de pose trop long et forment des auréoles.

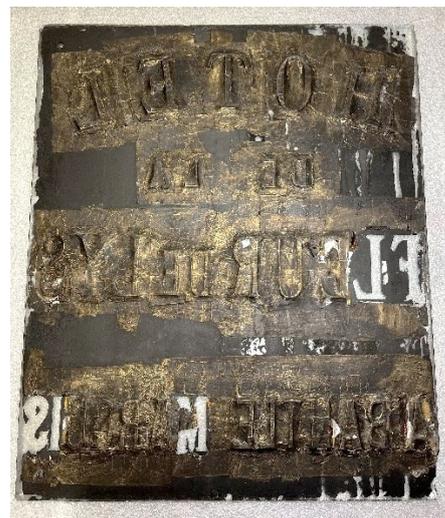
Figure 61 : Après nettoyage.

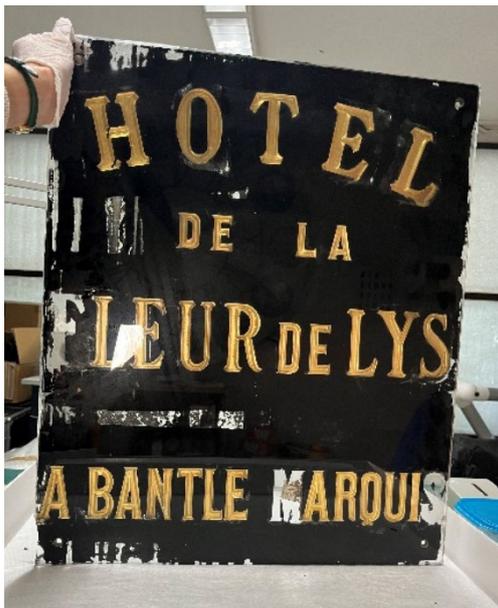
Figure 64 : Recto avant les réintégrations dans la couche picturale.

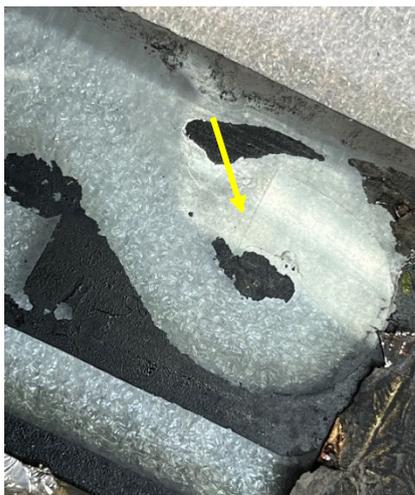
Figure 66 : Contour d'origine des lettres tombées.

Pour les lettres manquantes, la même technique a été utilisée, mais de la gouache a été employée pour teinter le papier japon car l'effet obtenu s'approchait plus de l'aspect désiré. Selon la lumière choisie et son angle, le contour précis des lettres tombées était encore visible sur le verre<sup>151</sup>. Pour le recopier, un feutre indélébile et une feuille de Melinex® ont été utilisés. Les lettres ont ensuite été réalisées avec trois couches de papier japon Bib Tengujo d'un grammage de 12g / m<sup>2</sup> teinté. La couleur finale est la plus proche possible de celle des lettres en métal en se basant sur les lumières de l'espace d'exposition du musée. Cette décision a été prise car l'objectif est que l'objet puisse être exposé un jour. À la lumière du jour, les retouches paraissent donc légèrement plus foncées qu'en milieu muséal<sup>152</sup>.

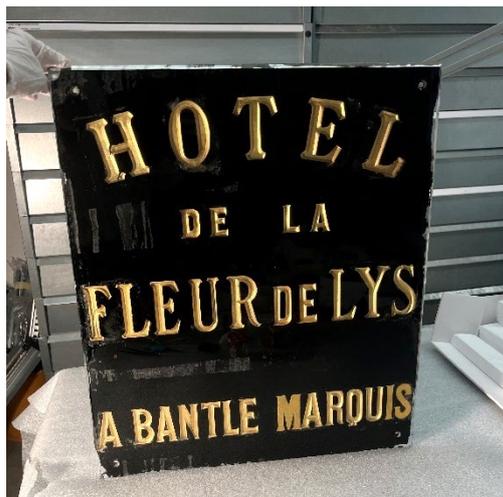
Figure 67 : Après la réintégration des lettres manquantes.

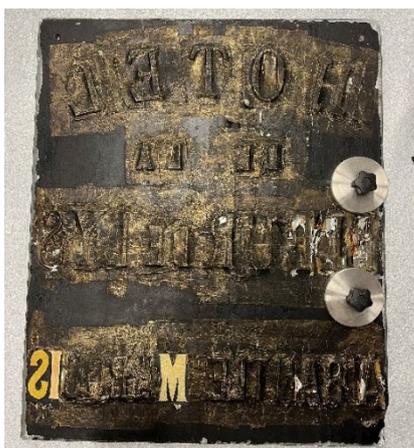
Figure 68 : Mise sous poids des lettres en laiton refixées.

Le « F » et le « L » ont pu être refixés à l'aide de Paraloid® B72 à 40% dans l'acétate d'éthyle. Des points d'adhésif ont été appliqués uniquement sur le haut et le bas des lettres. En effet, ces dernières étaient relativement mal-plates et l'ajout d'adhésif sur tous les côtés aurait engendré des tensions. Un point de Paraloid® B72 à 40% dans l'acétate d'éthyle a également été ajouté sous la lettre « L » du mot « HOTEL ». Celle-ci ne tenait plus correctement à la plaque de verre et risquait, à terme de tomber. Des poids ont été disposés sur les zones recollées durant le temps de séchage de l'adhésif<sup>153</sup>.

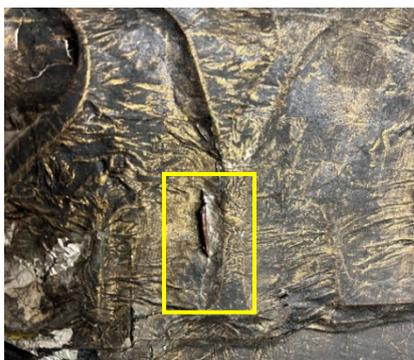
Figure 70 : Avant refixage de la feuille d'étain.

Les feuilles d'étain fragilisées qui risquaient de tomber ont été consolidées avec des points de Paraloid® B72 à 40% dans l'acétate d'éthyle à l'aide d'un bâtonnet en bois<sup>154</sup>. Des rectangles en papier japon teintés à l'acrylique, blanc d'un côté et noir de l'autre ont été collés aux feuilles d'étain avec des points de Paraloid® B72 à 10% dans l'acétate d'éthyle, afin de minimiser l'impact visuel des lettres jaunes très visibles au verso de l'objet<sup>155</sup>.

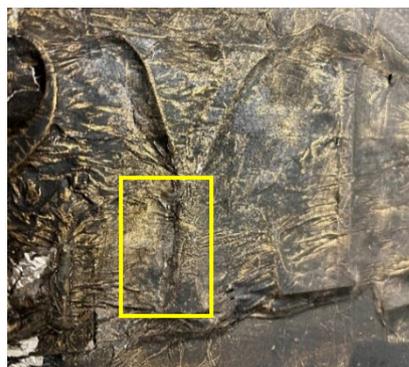
Figure 71 : Après refixage de la feuille d'étain.

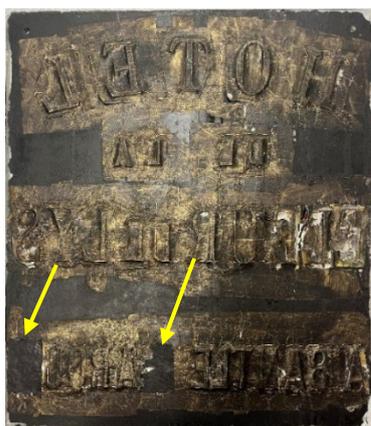
Figure 72 : Le verso terminé.

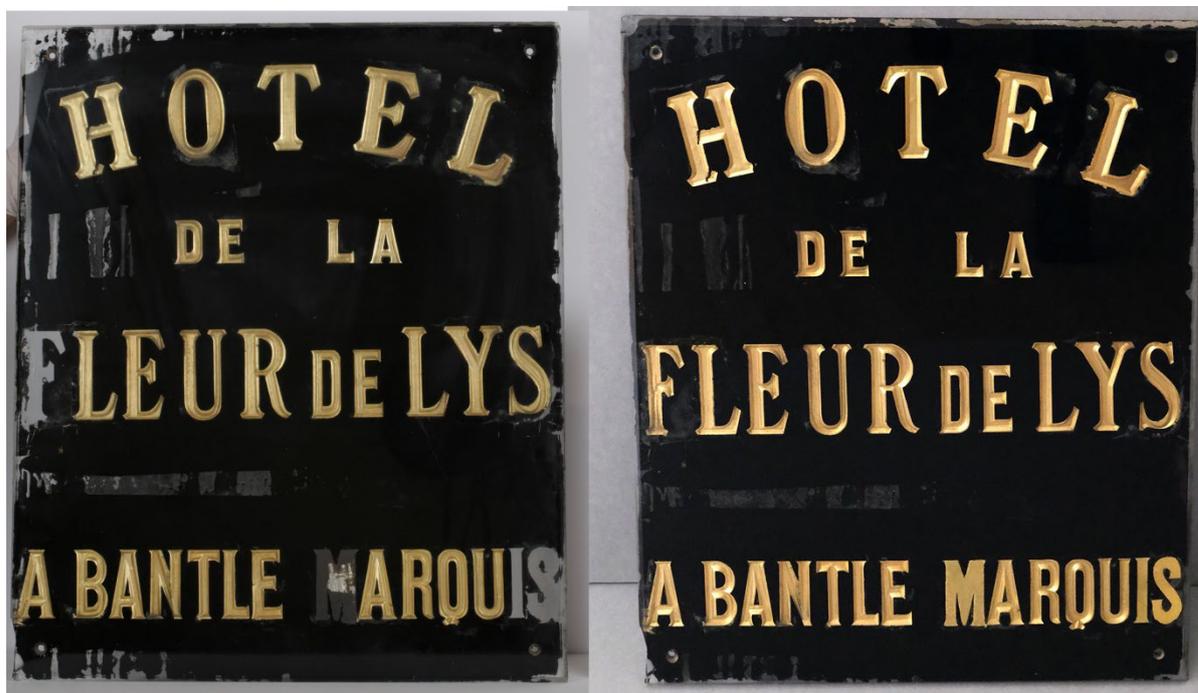
Figure 74 : Recto avant et après intervention.

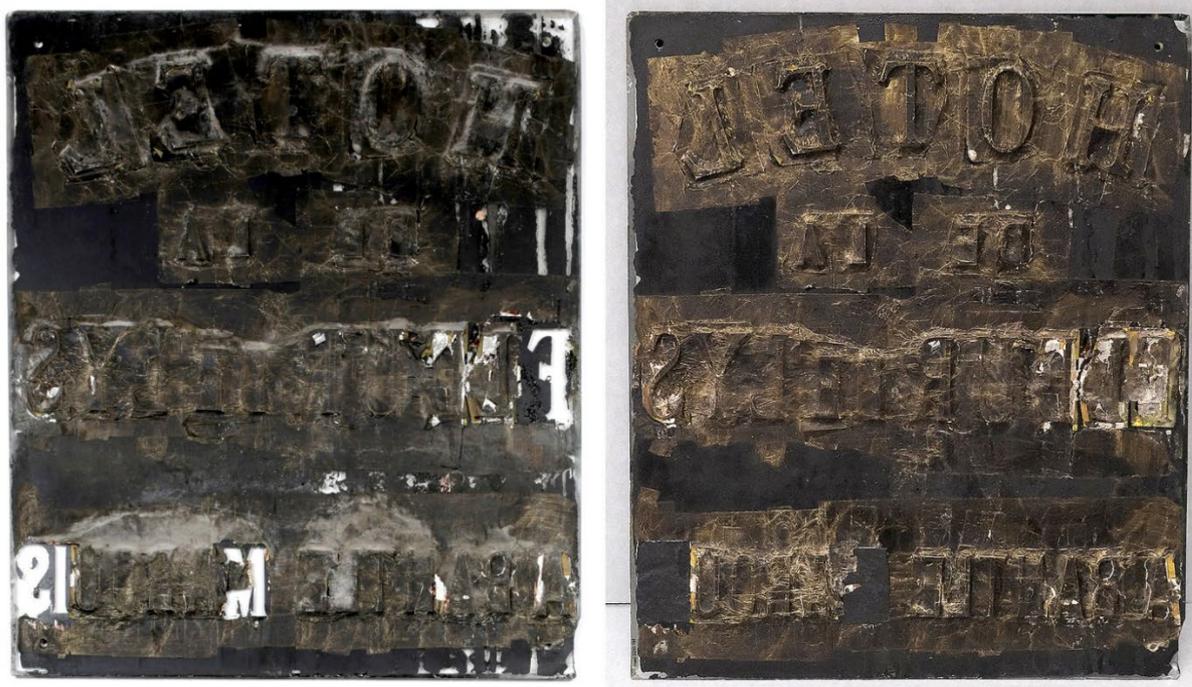
Figure 75 : Verso avant et après intervention.

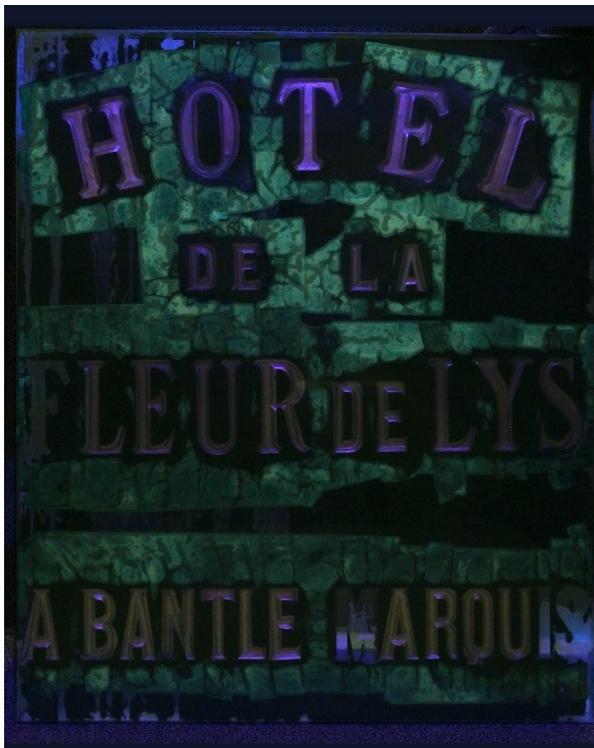
Figure 78 : Vue du recto sous ultraviolets avant restauration.

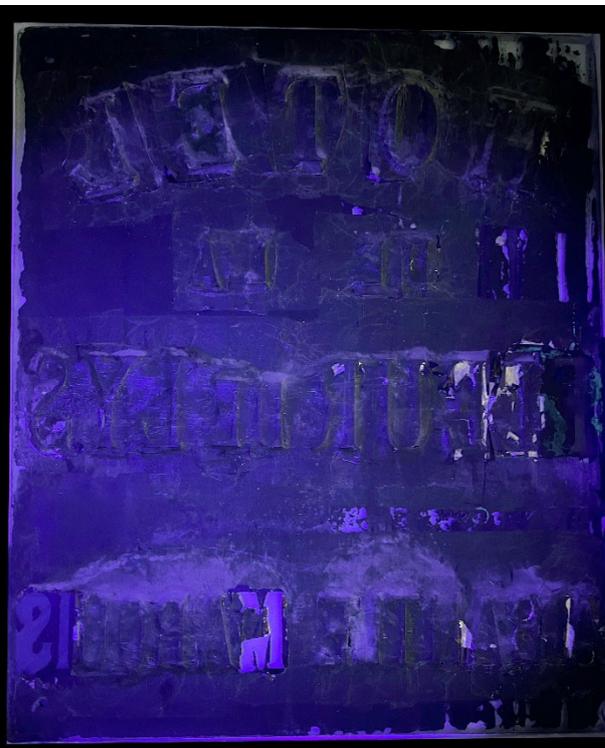
Figure 79 : Vue du verso sous ultraviolets avant restauration.

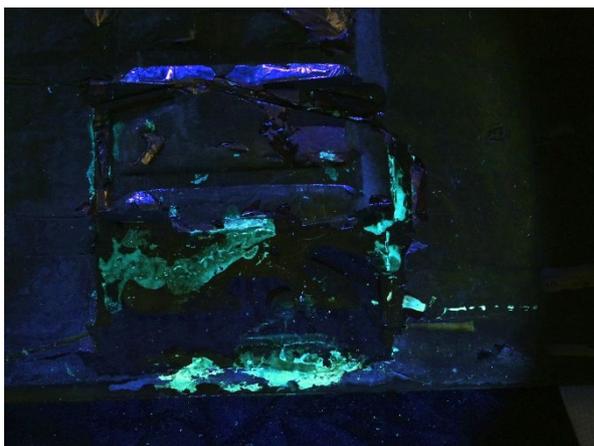
Figure 80 : Détail de l'emplacement du « F » sous ultraviolets.

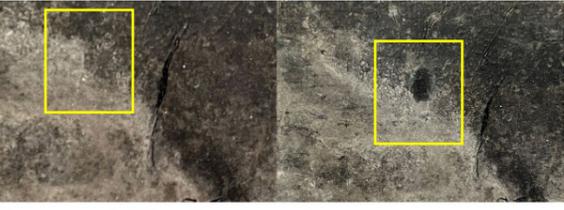
Eau déminéralisée au pH et à la conductivité ajustés appliquée à l'aide d'un bâtonnet de coton avec hydrophobisation de la surface au D5.	Facile à appliquer	Les couleurs sont saturées et la surface devient brillante, le D5 diffuse beaucoup.	Nettoyage efficace

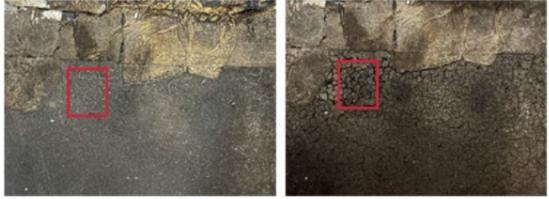
Gel nanorestore medium Dry trempé pendant 12h dans de l'eau déminéralisée au pH et à la conductivité ajustés, temps de pose de 20 min	Facile à appliquer	Légère diffusion de la solution sur le substrat	Nettoyage très léger

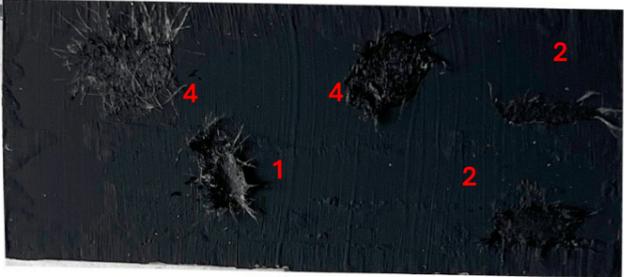
Problématique	Produit/technique utilisés	Application			Photographies
		Facilité de mise en œuvre	Réactions observées sur le substrat lors de l'application	Réactions observées sur le substrat après application	
<b>Tests de réintégration de la couche picturale</b>					
Certaines lacunes sont gênantes esthétiquement et peuvent induire en erreur l'observateur par rapport à la compréhension de l'objet	1. Papier japon coloré à l'acrylique et collé au Paraloid® B72 à 5% dans l'acétate d'éthyle	Facile à appliquer	La couleur se sature.	Au verso le papier japon est légèrement brillant.

2. Papier japon coloré à l'acrylique et collé au Paraloid® B72 à 5% dans l'acétate d'éthyle, retouche du verso à la gouache	Facile à appliquer	La couleur se sature.	Grâce à la retouche au verso, l'intervention est plus mate.

3. Papier japon coloré à l'aquarelle, collé au Paraloid® B72 à 5% dans l'acétate d'éthyle	Facile à appliquer	Rien de particulier	L'intervention est relativement visible car l'aquarelle n'est pas très couvrante.
